MANUTENZIONE STRAORDINARIA DEL PONTE SUL FIUME PO TRA GUASTALLA (RE) E DOSOLO (MN)

PROGETTO ESECUTIVO

INDAGINI

RELAZIONE INDAGINI E PROVE MATERIALI - 2019

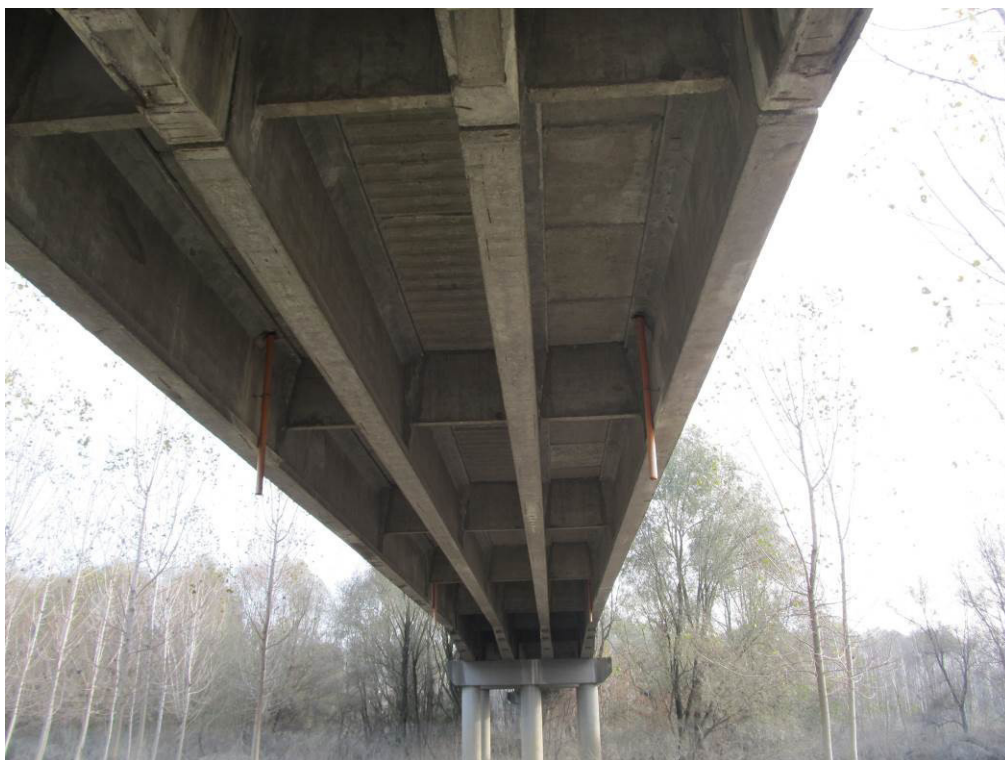
Figura 2: Fotografia dell'intradosso dell'opera lato Dosolo (anno 2018)

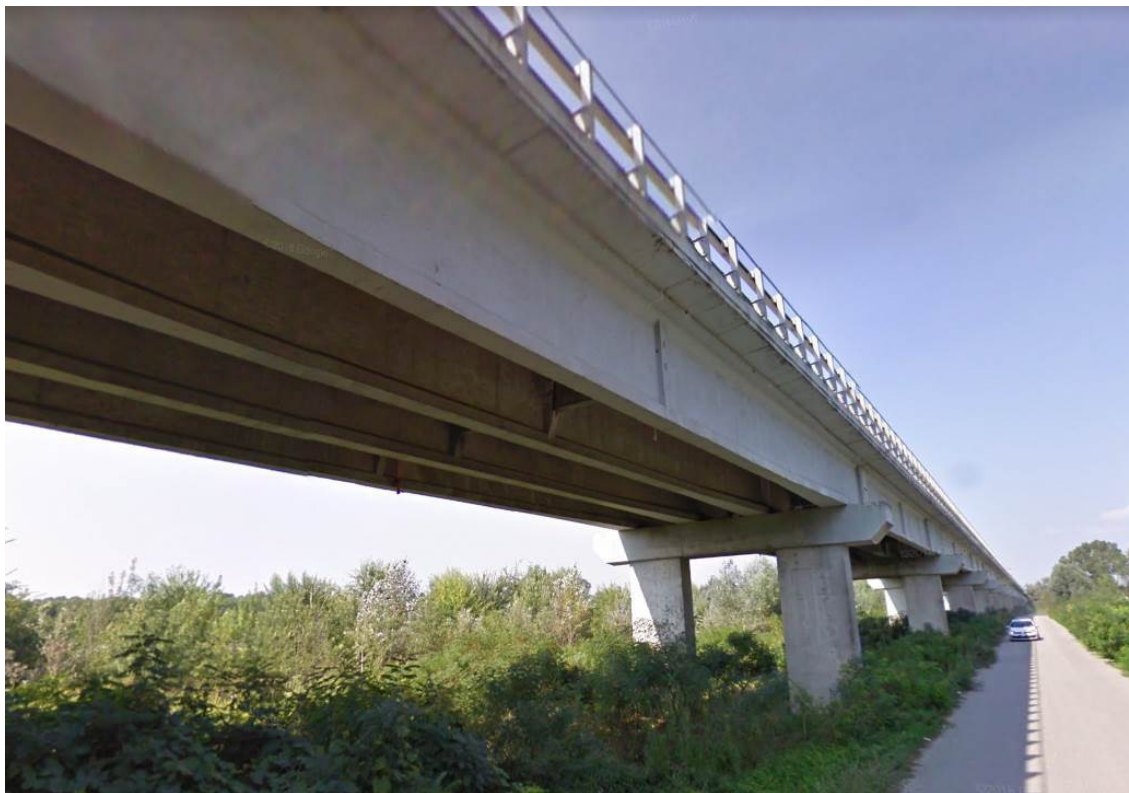
Figura 3: vista delle travi dell'impalcato e di alcune pile lato Guastalla (anno 2018)

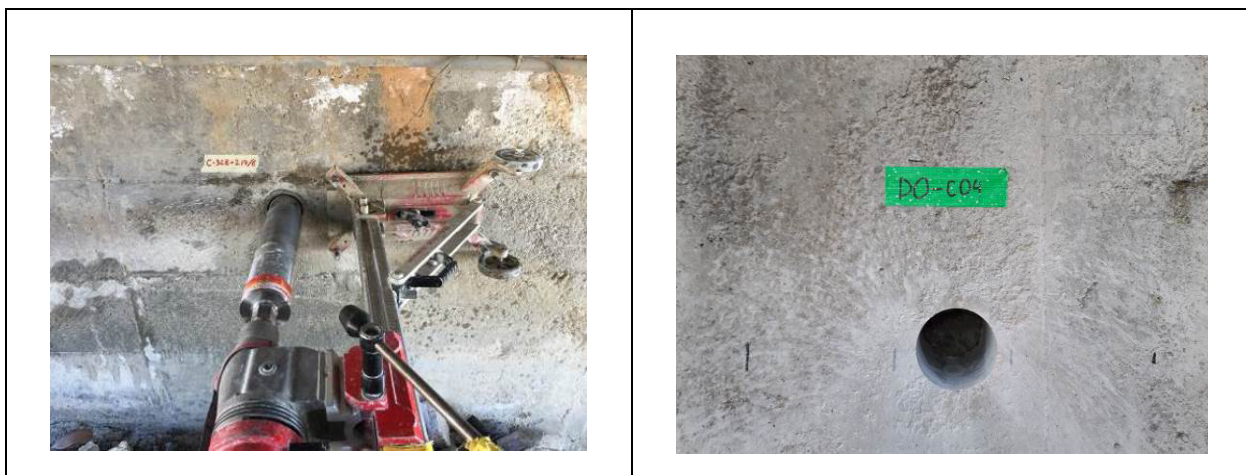
Figura 4: Esempio di macchina di perforazione e foro dopo il sondaggio

Il ripristino dell'integrità dell'elemento oggetto del prelievo è stato eseguito effettuando un riempimento dei fori di carotaggio con malta tixotropica antiritiro ad alta resistenza tipo Volteco Spidy 15.

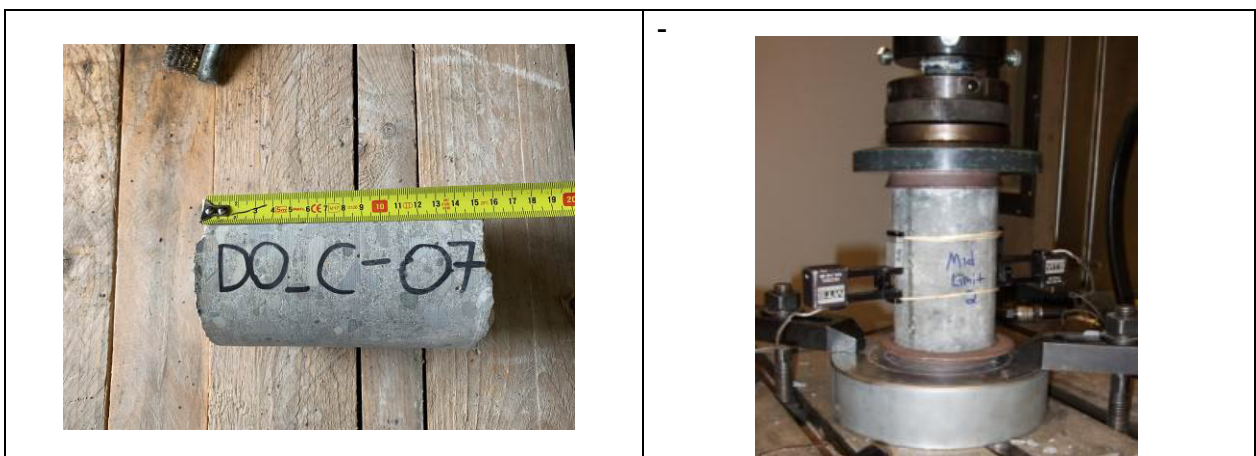
Figura 5: carota di calcestruzzo ed esempio di prova di compressione.

La prova consiste nel sottoporre la carota ad un carico assiale crescente, fino al raggiungimento della condizione di rottura del provino. Le prove di compressione sono conformi alla norma EN 1926 e alle raccomandazioni ISRM RIG 3/94, le carote di calcestruzzo sono state tagliate e le superfici di base sono state spianate. Il laboratorio restituisce i certificati delle prove, contenenti:

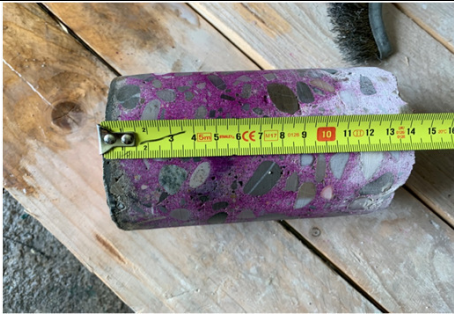
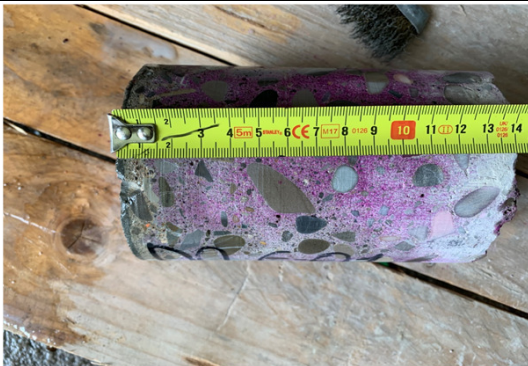
Prova di carbonatazione	Foto della carota prelevata

MISURA MEDIA DI CARBONATAZIONE [mm]	8,5

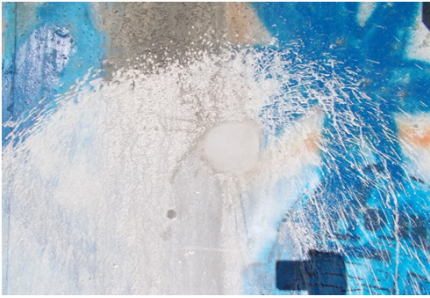
CODICE PROVA	DO_C-02	DATA	16/01/2019
OPERATORE	M.F - E.G.	ELEMENTO	TRAVE TAMPONE 1
Caratteristiche della prova		Foto del punto di prova	
STRUMENTO UTILIZZATO	MAXIMA

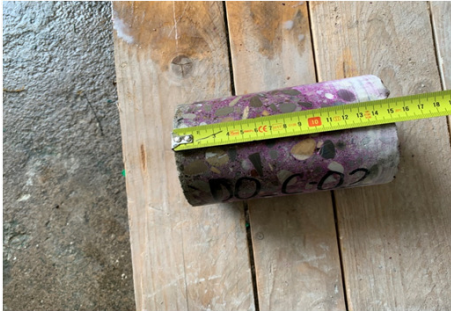
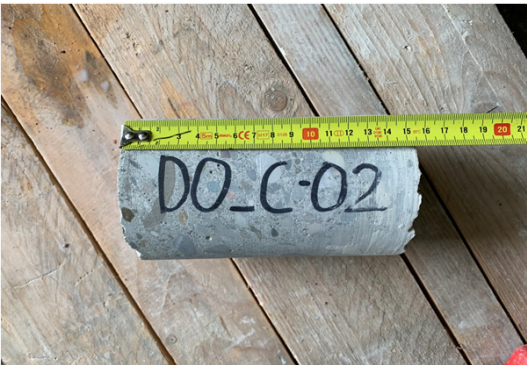
DIAMETRO (mm)	94		
LUNGHEZZA (mm)	150		
NOTE			
Prova di carbonatazione		Foto della carota prelevata

MISURA MEDIA DI CARBONATAZIONE [mm]	3		
Localizzazione del punto di prova

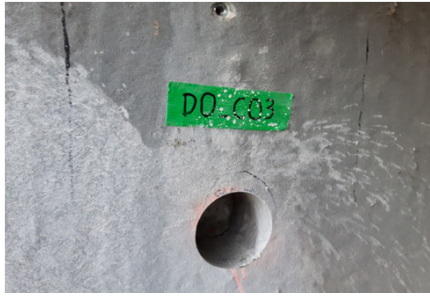
CODICE PROVA	DO_C-03	DATA	16/01/2019
OPERATORE	M.F - E.G.	ELEMENTO	PULVINO
Caratteristiche della prova		Foto del punto di prova	
STRUMENTO UTILIZZATO	MAXIMA

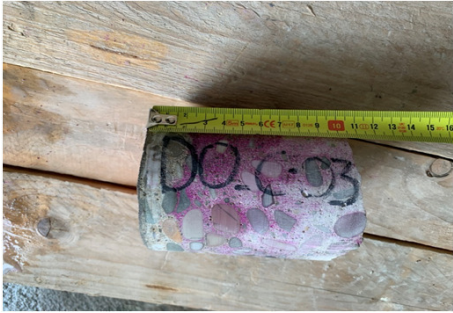
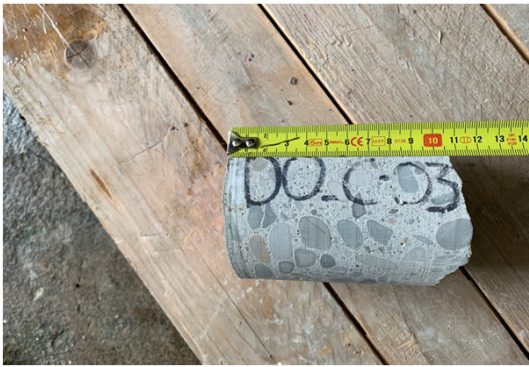
DIAMETRO (mm)	94		
LUNGHEZZA (mm)	110		
NOTE			
Prova di carbonatazione		Foto della carota prelevata

MISURA MEDIA DI CARBONATAZIONE [mm]	22,5		
Localizzazione del punto di prova

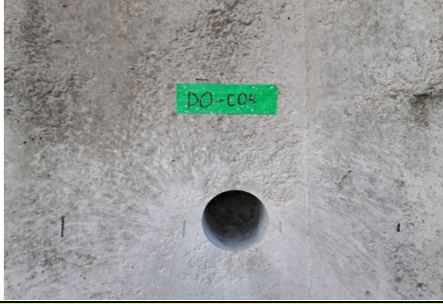
CODICE PROVA	DO_C-04		DATA	16/01/2019
OPERATORE	M.F - E.G.		ELEMENTO	TRAVE PRECOMPRESSA SU PILA 2
Caratteristiche della prova			Foto del punto di prova	
STRUMENTO UTILIZZATO	MAXIMA

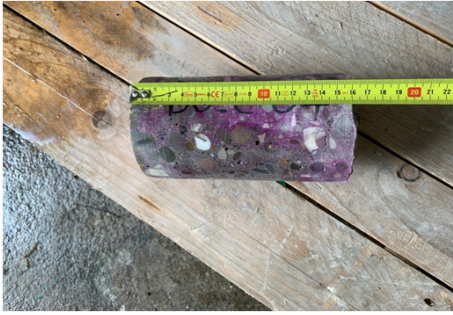
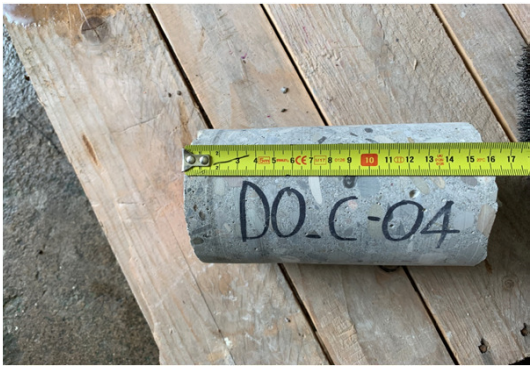
DIAMETRO (mm)	94			
LUNGHEZZA (mm)	160			
NOTE				
Prova di carbonatazione			Foto della carota prelevata

MISURA MEDIA DI CARBONATAZIONE [mm]		2		
Localizzazione del punto di prova

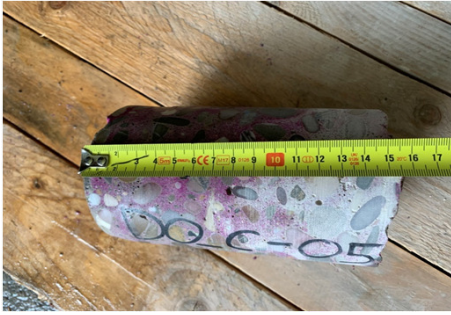
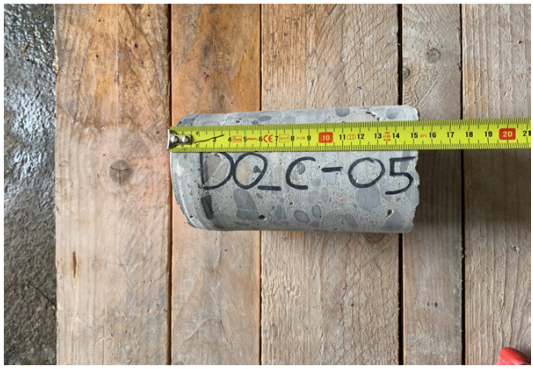
DIAMETRO (mm)	94		
LUNGHEZZA (mm)	160		
NOTE			
Prova di carbonatazione		Foto della carota prelevata

MISURA MEDIA DI CARBONATAZIONE [mm]	2		
Localizzazione del punto di prova

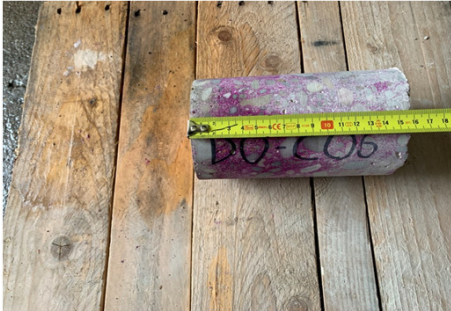
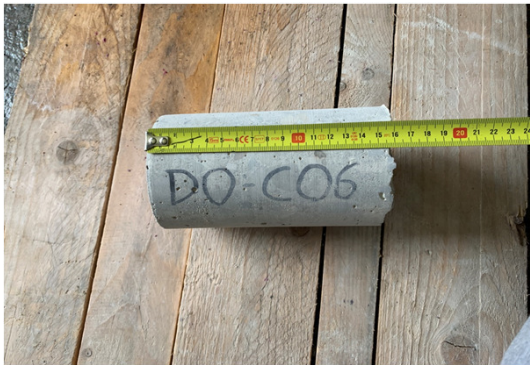
CODICE PROVA	DO_C-06		DATA	16/01/2019
OPERATORE	M.F - E.G.		ELEMENTO	TRAVE TAMPONE 1
Caratteristiche della prova			Foto del punto di prova	
STRUMENTO UTILIZZATO	MAXIMA			
DIAMETRO (mm)	94			
LUNGHEZZA (mm)	155			
NOTE				
Prova di carbonatazione			Foto della carota prelevata

MISURA MEDIA DI CARBONATAZIONE [mm]	10			
Localizzazione del punto di prova

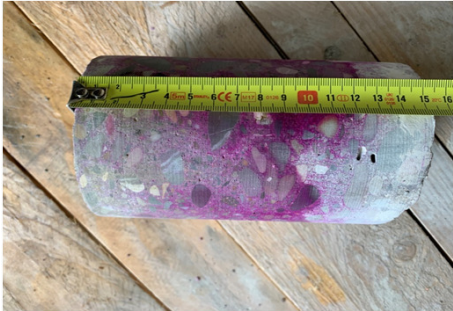
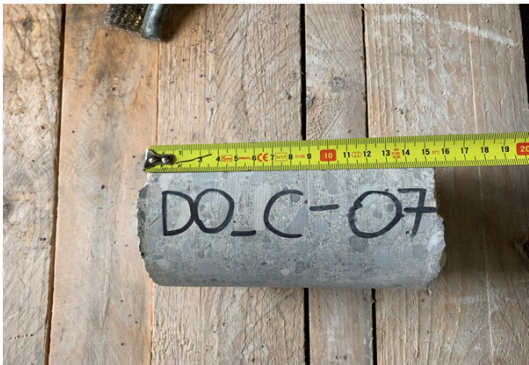
DIAMETRO (mm)	94			
LUNGHEZZA (mm)	170			
NOTE				
Prova di carbonatazione			Foto della carota prelevata

MISURA MEDIA DI CARBONATAZIONE [mm]	4			
Localizzazione del punto di prova				
<p>DO_C-07</p>

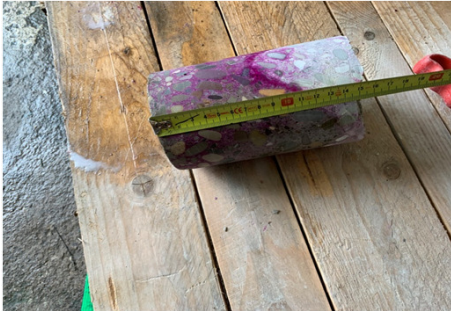
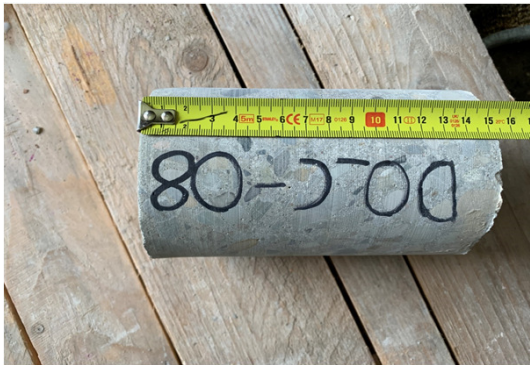
CODICE PROVA	DO_C-08	DATA	16/01/2019
OPERATORE	M.F - E.G.	ELEMENTO	TRAVE PRECOMPRESSA SU PILA 3
Caratteristiche della prova		Foto del punto di prova	
STRUMENTO UTILIZZATO	MAXIMA		
DIAMETRO (mm)	94		
LUNGHEZZA (mm)	155		
NOTE			
Prova di carbonatazione		Foto della carota prelevata

MISURA MEDIA DI CARBONATAZIONE [mm]	0		
Localizzazione del punto di prova

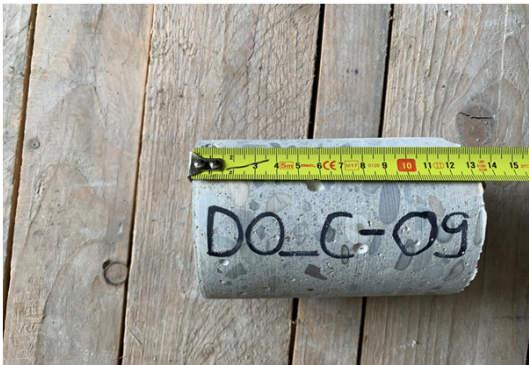
DIAMETRO (mm)	94		
LUNGHEZZA (mm)	130		
NOTE			
Prova di carbonatazione		Foto della carota prelevata

MISURA MEDIA DI CARBONATAZIONE [mm]	22,5		
Localizzazione del punto di prova

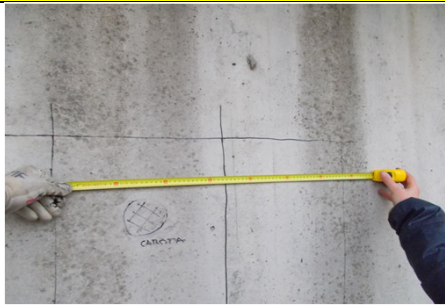
CODICE PROVA	DO_C-10	DATA	16/01/2019
OPERATORE	M.F - E.G.	ELEMENTO	TRAVE TAMPONE 2
Caratteristiche della prova		Foto del punto di prova	
STRUMENTO UTILIZZATO	MAXIMA

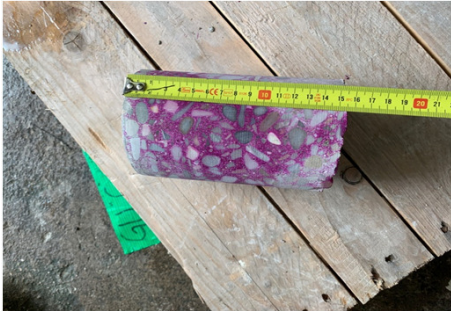
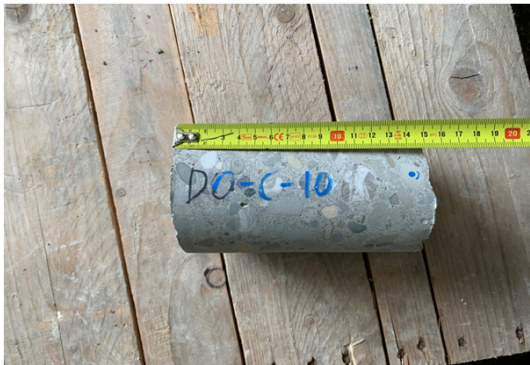
DIAMETRO (mm)	94		
LUNGHEZZA (mm)	155		
NOTE			
Prova di carbonatazione		Foto della carota prelevata

MISURA MEDIA DI CARBONATAZIONE [mm]	0		
Localizzazione del punto di prova

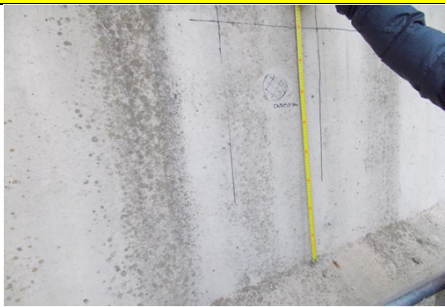
CODICE PROVA	DO_C-11		DATA	16/01/2019
OPERATORE	M.F - E.G.		ELEMENTO	TRAVE TAMPONE 2
Caratteristiche della prova			Foto del punto di prova	
STRUMENTO UTILIZZATO	MAXIMA

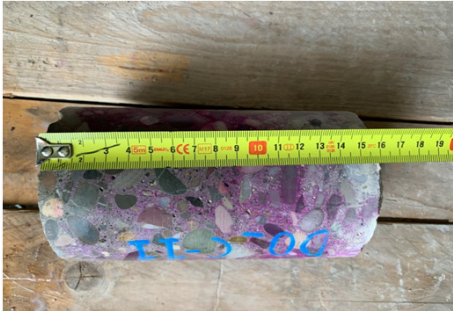
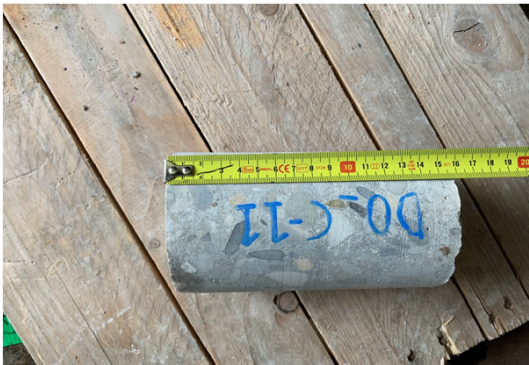
DIAMETRO (mm)	94			
LUNGHEZZA (mm)	160			
NOTE				
Prova di carbonatazione			Foto della carota prelevata

MISURA MEDIA DI CARBONATAZIONE [mm]		10		
Localizzazione del punto di prova

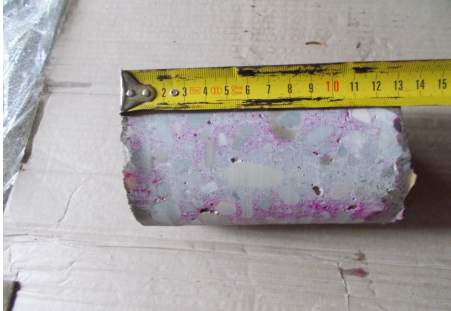
CODICE PROVA	DO_C-12		DATA	12/02/2019
OPERATORE	M.F - E.G.		ELEMENTO	TRAVE TAMPONE 1
Caratteristiche della prova			Foto del punto di prova	
STRUMENTO UTILIZZATO	MAXIMA			
DIAMETRO (mm)	94			
LUNGHEZZA (mm)	135			
NOTE				
Prova di carbonatazione			Foto della carota prelevata

MISURA MEDIA DI CARBONATAZIONE [mm]		0		
Localizzazione del punto di prova

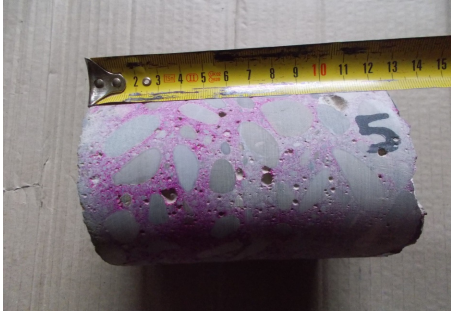
CODICE PROVA	DO_C-13		DATA	12/02/2019
OPERATORE	M.F - E.G.		ELEMENTO	PULVINO PILA 10
Caratteristiche della prova			Foto del punto di prova	
STRUMENTO UTILIZZATO	MAXIMA			
DIAMETRO (mm)	94			
LUNGHEZZA (mm)	120			
NOTE				
CAROTAGGIO ESEGUITO DALL'ALTO NELLA PARTE SUPERIORE DEL PULVINO				
Prova di carbonatazione			Foto della carota prelevata

MISURA MEDIA DI CARBONATAZIONE [mm]	2			
Localizzazione del punto di prova

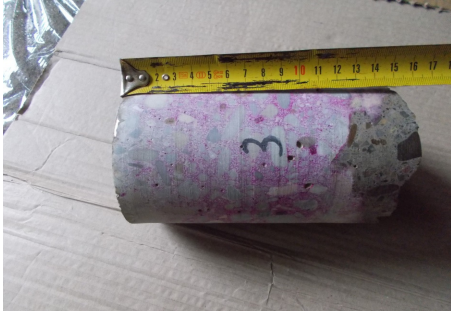
CODICE PROVA	DO_C-15		DATA	12/02/2019
OPERATORE	M.F - E.G.		ELEMENTO	TRAVE DI CAMPATA SU PILA 10
Caratteristiche della prova			Foto del punto di prova	
STRUMENTO UTILIZZATO	MAXIMA			
DIAMETRO (mm)	94			
LUNGHEZZA (mm)	150			
NOTE				
Prova di carbonatazione			Foto della carota prelevata

MISURA MEDIA DI CARBONATAZIONE [mm]		2		
Localizzazione del punto di prova

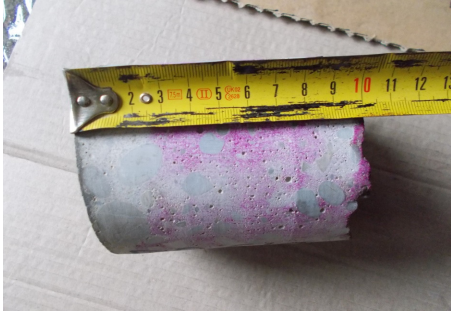
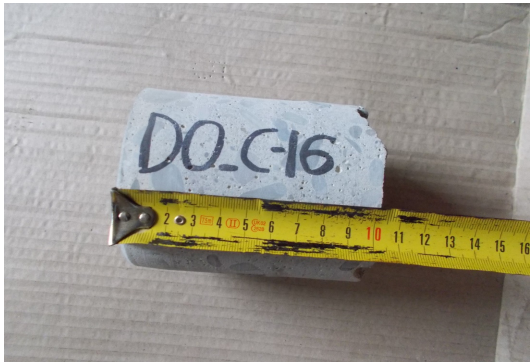
CODICE PROVA	DO_C-16		DATA	12/02/2019
OPERATORE	M.F - E.G.		ELEMENTO	PILA 10
Caratteristiche della prova			Foto del punto di prova	
STRUMENTO UTILIZZATO	MAXIMA			
DIAMETRO (mm)	94			
LUNGHEZZA (mm)	100			
NOTE				
Prova di carbonatazione			Foto della carota prelevata

MISURA MEDIA DI CARBONATAZIONE [mm]		21		
Localizzazione del punto di prova

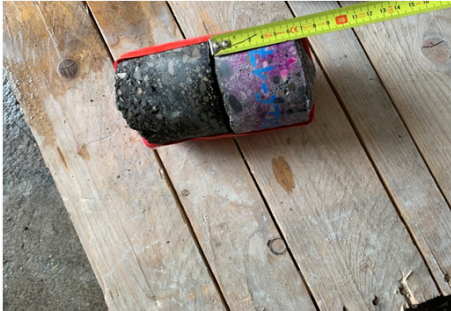
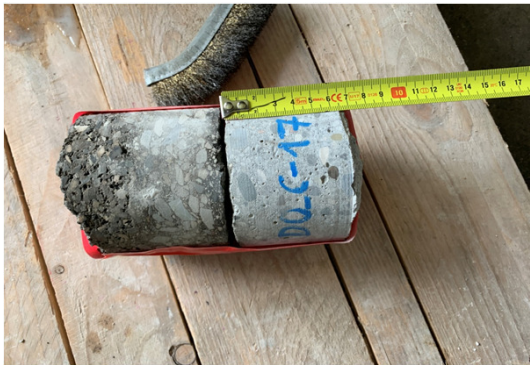
CODICE PROVA	DO_C-17		DATA	16/01/2019
OPERATORE	M.F - E.G.		ELEMENTO	SOLETTA
Caratteristiche della prova			Foto del punto di prova	
STRUMENTO UTILIZZATO	MAXIMA			
DIAMETRO (mm)	94			
LUNGHEZZA (mm)	70			
NOTE				
Prova di carbonatazione			Foto della carota prelevata

MISURA MEDIA DI CARBONATAZIONE [mm]		7		
Localizzazione del punto di prova

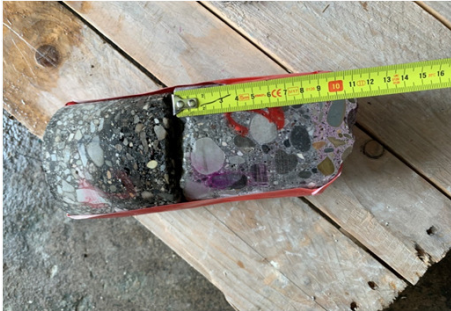
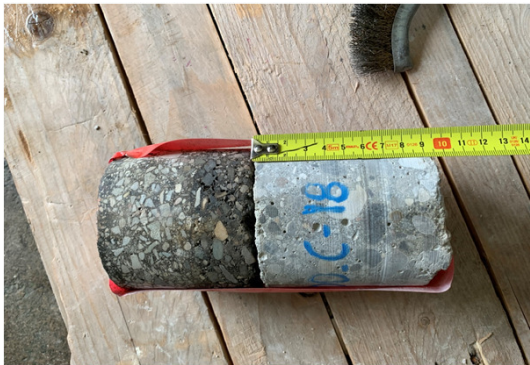
CODICE PROVA	DO_C-18		DATA	16/01/2019
OPERATORE	M.F - E.G.		ELEMENTO	SOLETTA
Caratteristiche della prova			Foto del punto di prova	
STRUMENTO UTILIZZATO	MAXIMA			
DIAMETRO (mm)	94			
LUNGHEZZA (mm)	95			
NOTE				
Prova di carbonatazione			Foto della carota prelevata

MISURA MEDIA DI CARBONATAZIONE [mm]	80			
Localizzazione del punto di prova

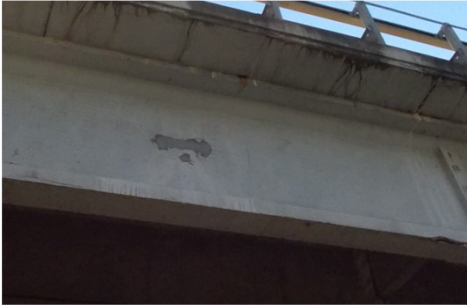
INDAGINI SUI CALCESTRUZZI - LATO GUASTALLA					
TIPOLOGIA DI PROVA EFFETTUATA: Carotaggio					
CODICE PROVA	GU_C-01		DATA	17/01/2019	
OPERATORE	M.F - E.G.		ELEMENTO	TRAVE TAMPONE 26	
Caratteristiche della prova			Foto del punto di prova		
STRUMENTO UTILIZZATO		MAXIMA

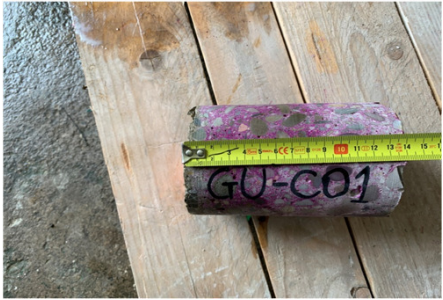
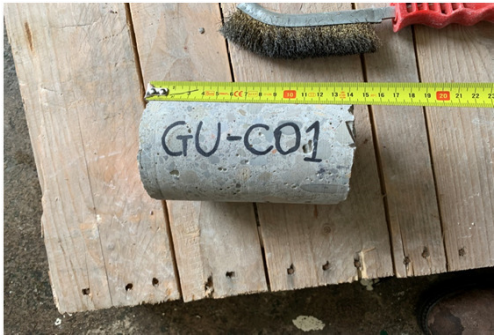
DIAMETRO (mm)		94			
LUNGHEZZA (mm)		140			
NOTE					
Prova di carbonatazione			Foto della carota prelevata

MISURA MEDIA DI CARBONATAZIONE [mm]		7,5			
Localizzazione del punto di prova

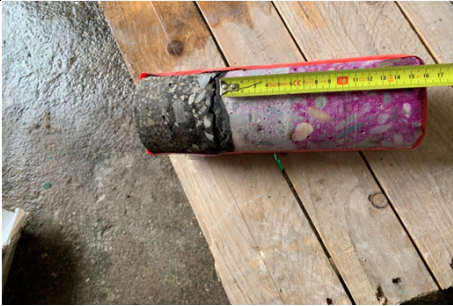
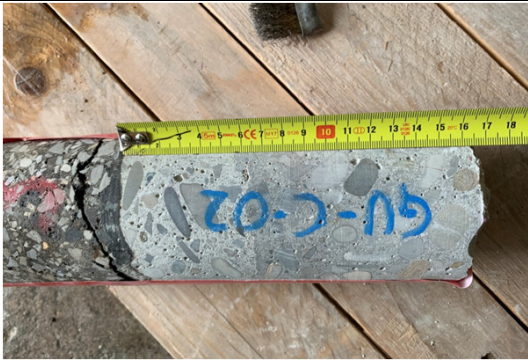
CODICE PROVA	GU_C-02		DATA	17/01/2019
OPERATORE	M.F - E.G.		ELEMENTO	SOLETTA
Caratteristiche della prova			Foto del punto di prova	
STRUMENTO UTILIZZATO	MAXIMA			
DIAMETRO (mm)	94			
LUNGHEZZA (mm)	170			
NOTE				
Prova di carbonatazione			Foto della carota prelevata

MISURA MEDIA DI CARBONATAZIONE [mm]	37			
Localizzazione del punto di prova

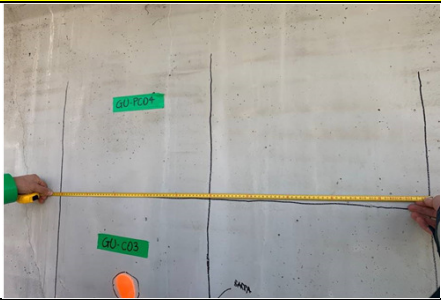
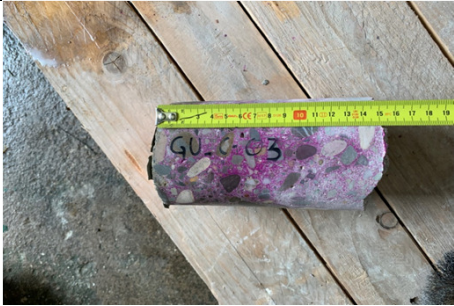
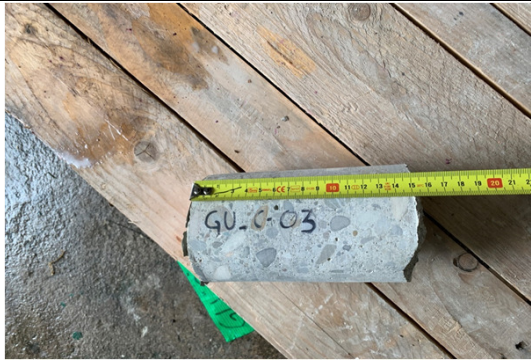
CODICE PROVA	GU_C-03	DATA	17/01/2019
OPERATORE	M.F - E.G.	ELEMENTO	TRAVE TAMPONE 26
Caratteristiche della prova		Foto del punto di prova	
STRUMENTO UTILIZZATO	MAXIMA

DIAMETRO (mm)	94		
LUNGHEZZA (mm)	160		
NOTE			
Prova di carbonatazione		Foto della carota prelevata

MISURA MEDIA DI CARBONATAZIONE [mm]	8		
Localizzazione del punto di prova

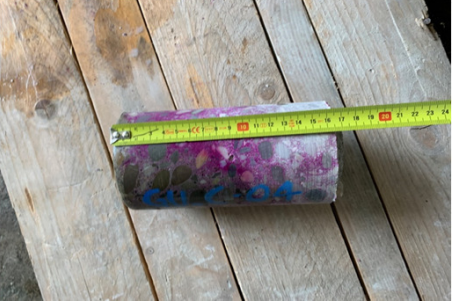
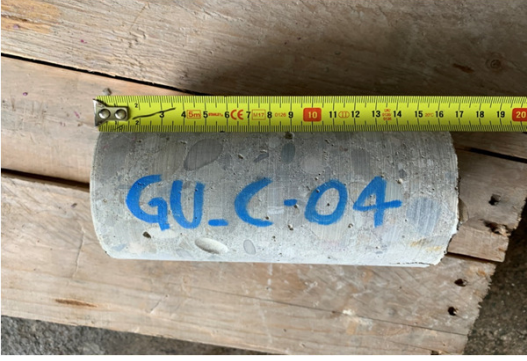
DIAMETRO (mm)	94		
LUNGHEZZA (mm)	165		
NOTE			
Prova di carbonatazione		Foto della carota prelevata

MISURA MEDIA DI CARBONATAZIONE [mm]	0		
Localizzazione del punto di prova

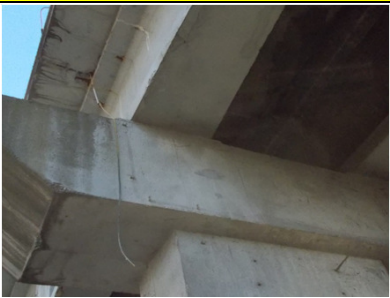
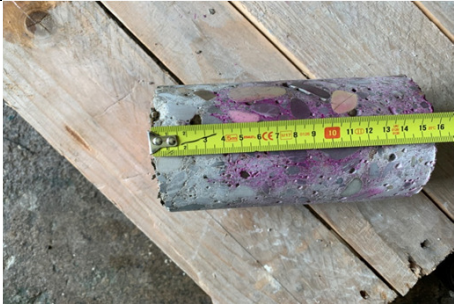
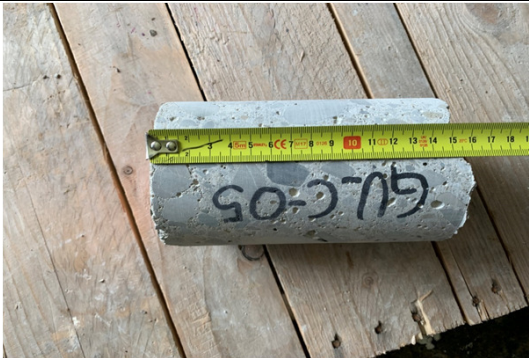
CODICE PROVA	GU_C-05	DATA	17/01/2019
OPERATORE	M.F - E.G.	ELEMENTO	PULVINO PILA 25
Caratteristiche della prova		Foto del punto di prova	
STRUMENTO UTILIZZATO	MAXIMA

DIAMETRO (mm)	94		
LUNGHEZZA (mm)	165		
NOTE			
Prova di carbonatazione		Foto della carota prelevata

MISURA MEDIA DI CARBONATAZIONE [mm]	40		
Localizzazione del punto di prova

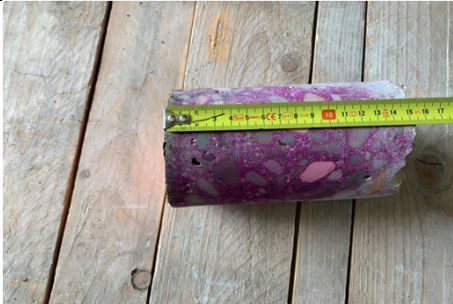
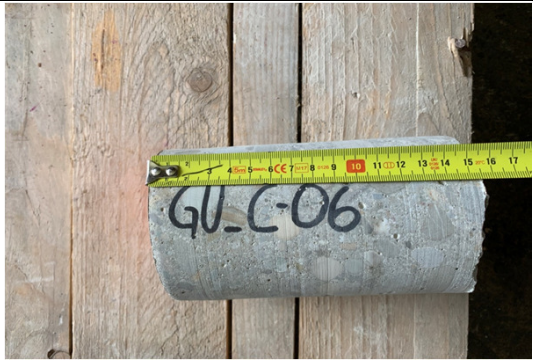
DIAMETRO (mm)	94		
LUNGHEZZA (mm)	155		
NOTE			
Prova di carbonatazione		Foto della carota prelevata

MISURA MEDIA DI CARBONATAZIONE [mm]	0		
Localizzazione del punto di prova

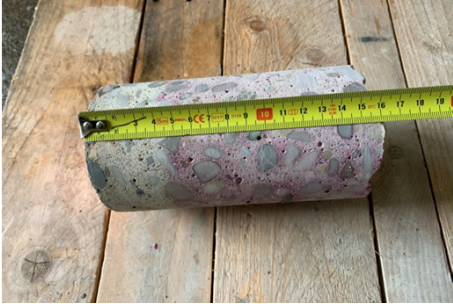
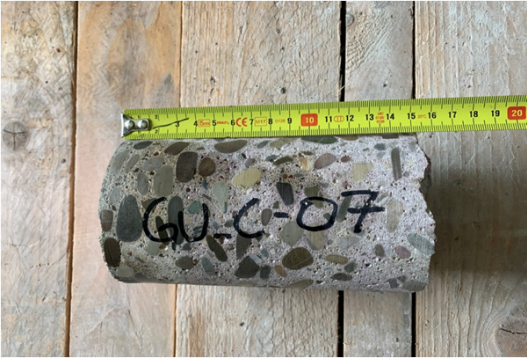
DIAMETRO (mm)	94		
LUNGHEZZA (mm)	160		
NOTE			
Prova di carbonatazione		Foto della carota prelevata

MISURA MEDIA DI CARBONATAZIONE [mm]	42		
Localizzazione del punto di prova

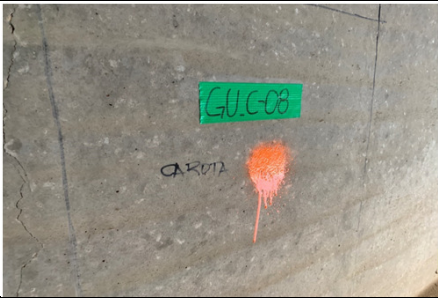
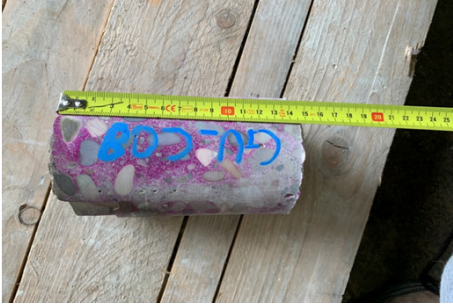
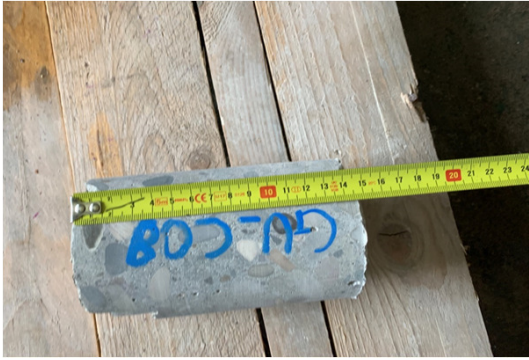
CODICE PROVA	GU_C-08	DATA	17/01/2019
OPERATORE	M.F - E.G.	ELEMENTO	TRAVE TAMPONE 20
Caratteristiche della prova		Foto del punto di prova	
STRUMENTO UTILIZZATO	MAXIMA

DIAMETRO (mm)	94		
LUNGHEZZA (mm)	145		
NOTE			
Prova di carbonatazione		Foto della carota prelevata

MISURA MEDIA DI CARBONATAZIONE [mm]	0		
Localizzazione del punto di prova

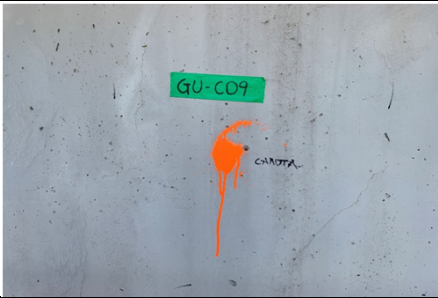
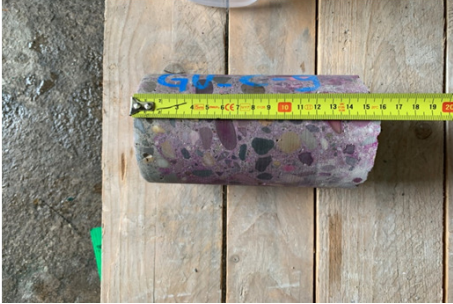
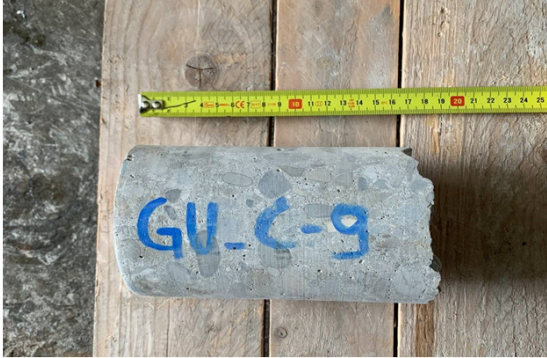
CODICE PROVA	GU_C-09	DATA	17/01/2019
OPERATORE	M.F - E.G.	ELEMENTO	TRAVE TAMPONE 19
Caratteristiche della prova		Foto del punto di prova	
STRUMENTO UTILIZZATO	MAXIMA

DIAMETRO (mm)	94		
LUNGHEZZA (mm)	150		
NOTE			
Prova di carbonatazione		Foto della carota prelevata

MISURA MEDIA DI CARBONATAZIONE [mm]	21		
Localizzazione del punto di prova

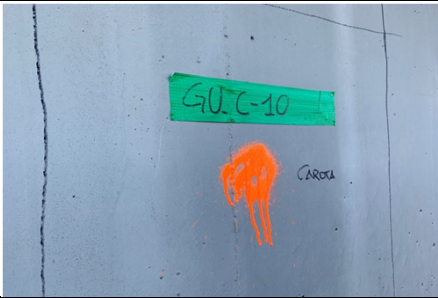
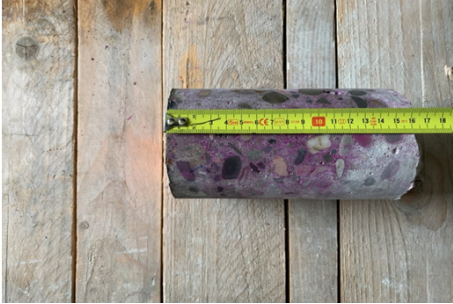
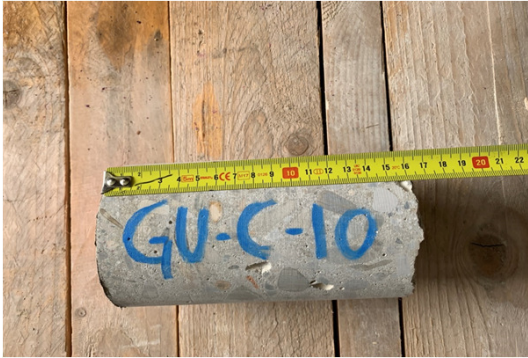
CODICE PROVA	GU_C-10	DATA	17/01/2019
OPERATORE	M.F - E.G.	ELEMENTO	TRAVE TAMPONE 19
Caratteristiche della prova		Foto del punto di prova	
STRUMENTO UTILIZZATO	MAXIMA

DIAMETRO (mm)	94		
LUNGHEZZA (mm)	165		
NOTE			
Prova di carbonatazione		Foto della carota prelevata

MISURA MEDIA DI CARBONATAZIONE [mm]	0		
Localizzazione del punto di prova

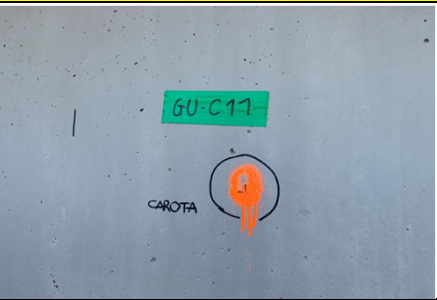
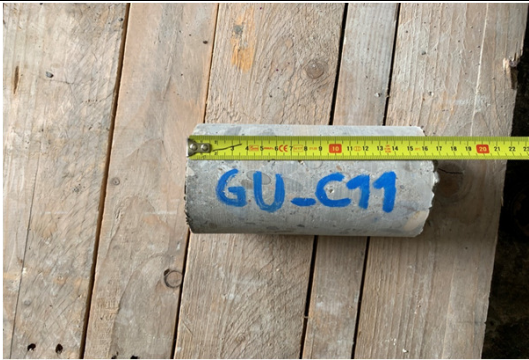
CODICE PROVA	GU_C-11		DATA	17/01/2019
OPERATORE	M.F - E.G.		ELEMENTO	TRAVE TAMPONE 17
Caratteristiche della prova			Foto del punto di prova	
STRUMENTO UTILIZZATO	MAXIMA

DIAMETRO (mm)	94			
LUNGHEZZA (mm)	170			
NOTE				
Prova di carbonatazione			Foto della carota prelevata

MISURA MEDIA DI CARBONATAZIONE [mm]	10			
Localizzazione del punto di prova

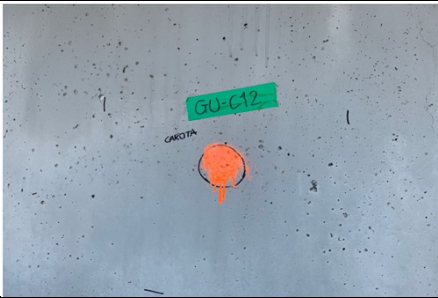
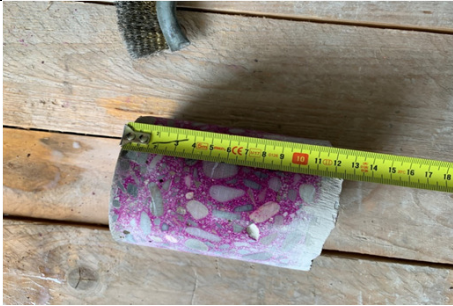
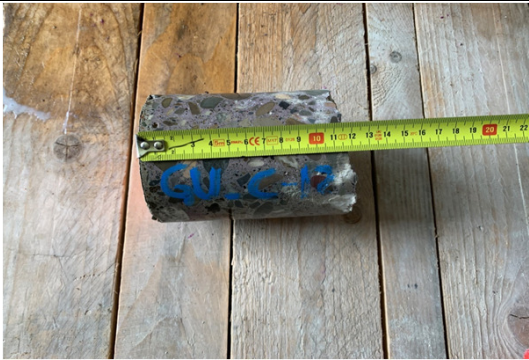
CODICE PROVA	GU_C-12	DATA	17/01/2019
OPERATORE	M.F - E.G.	ELEMENTO	TRAVE TAMPONE 17
Caratteristiche della prova		Foto del punto di prova	
STRUMENTO UTILIZZATO	MAXIMA

DIAMETRO (mm)	94		
LUNGHEZZA (mm)	120		
NOTE			
Prova di carbonatazione		Foto della carota prelevata

MISURA MEDIA DI CARBONATAZIONE [mm]	0		
Localizzazione del punto di prova

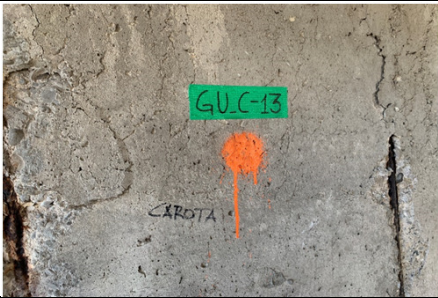
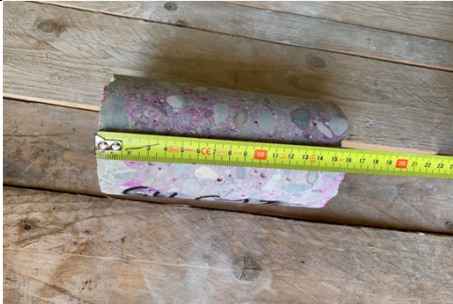
CODICE PROVA	GU_C-13	DATA	17/01/2019
OPERATORE	M.F - E.G.	ELEMENTO	PULVINO PILA 17
Caratteristiche della prova		Foto del punto di prova	
STRUMENTO UTILIZZATO	MAXIMA

DIAMETRO (mm)	94		
LUNGHEZZA (mm)	150		
NOTE			
Prova di carbonatazione		Foto della carota prelevata

MISURA MEDIA DI CARBONATAZIONE [mm]	15		
Localizzazione del punto di prova

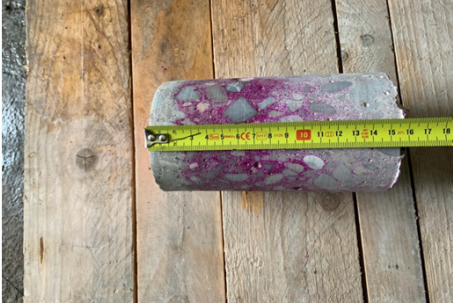
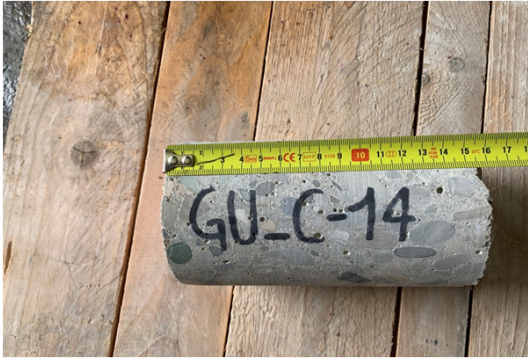
DIAMETRO (mm)	94		
LUNGHEZZA (mm)	165		
NOTE			
Prova di carbonatazione		Foto della carota prelevata

MISURA MEDIA DI CARBONATAZIONE [mm]	25		
Localizzazione del punto di prova

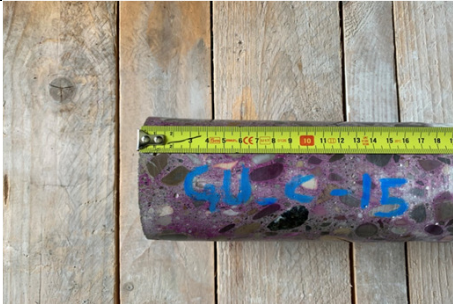
CODICE PROVA	GU_C-15	DATA	17/01/2019
OPERATORE	M.F - E.G.	ELEMENTO	PILA 26
Caratteristiche della prova		Foto del punto di prova	
STRUMENTO UTILIZZATO	MAXIMA	 	
DIAMETRO (mm)	94		
LUNGHEZZA (mm)	145		
NOTE			
Prova di carbonatazione		Foto della carota prelevata

MISURA MEDIA DI CARBONATAZIONE [mm]	0		
Localizzazione del punto di prova

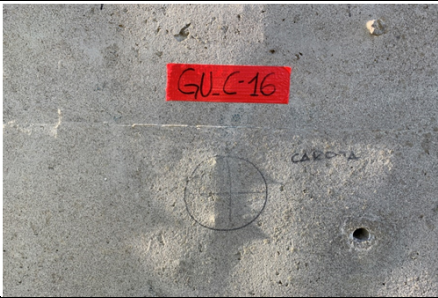
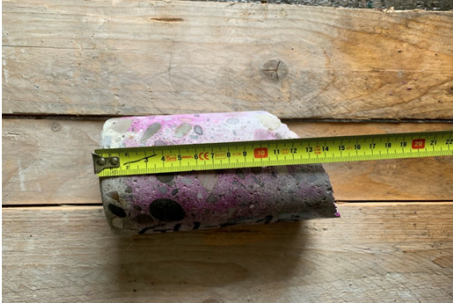
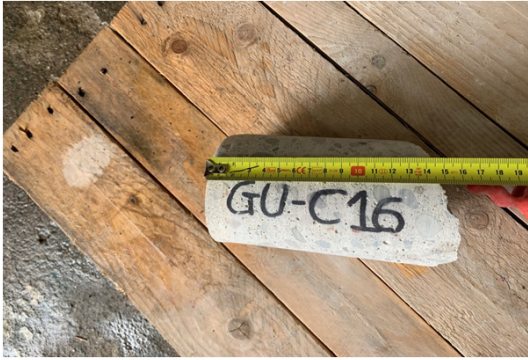
CODICE PROVA	GU_C-16	DATA	17/01/2019
OPERATORE	M.F - E.G.	ELEMENTO	PILA 20
Caratteristiche della prova		Foto del punto di prova	
STRUMENTO UTILIZZATO	MAXIMA

DIAMETRO (mm)	94		
LUNGHEZZA (mm)	130		
NOTE			
Prova di carbonatazione		Foto della carota prelevata

MISURA MEDIA DI CARBONATAZIONE [mm]	15		
Localizzazione del punto di prova

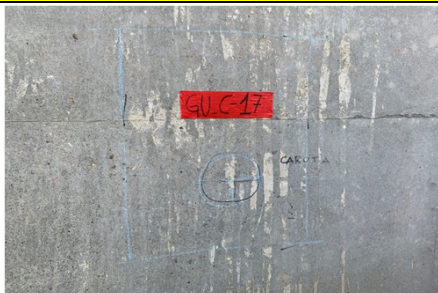
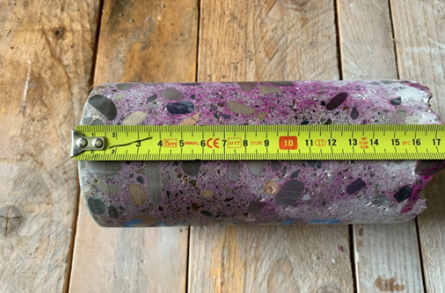
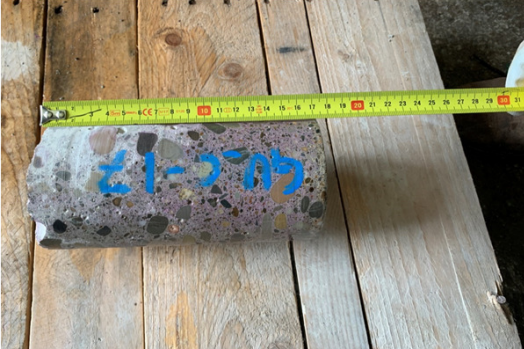
CODICE PROVA	GU_C-17	DATA	17/01/2019
OPERATORE	M.F - E.G.	ELEMENTO	PILA 18
Caratteristiche della prova		Foto del punto di prova	
STRUMENTO UTILIZZATO	MAXIMA

DIAMETRO (mm)	94		
LUNGHEZZA (mm)	180		
NOTE			
Prova di carbonatazione		Foto della carota prelevata

MISURA MEDIA DI CARBONATAZIONE [mm]	12		
Localizzazione del punto di prova

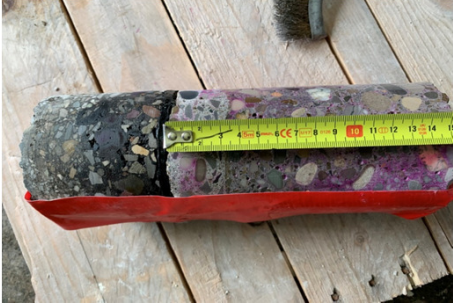
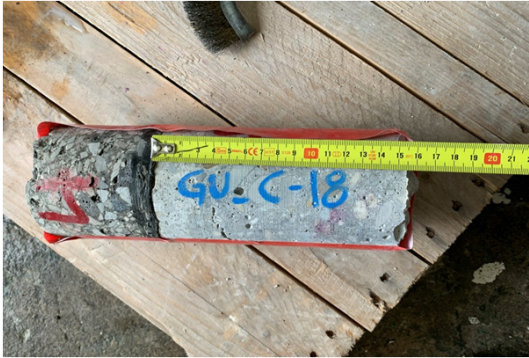
CODICE PROVA	GU_C-18	DATA	17/01/2019
OPERATORE	M.F - E.G.	ELEMENTO	SOLETTA
Caratteristiche della prova		Foto del punto di prova	
STRUMENTO UTILIZZATO	MAXIMA		
DIAMETRO (mm)	94		
LUNGHEZZA (mm)	155		
NOTE			
Prova di carbonatazione		Foto della carota prelevata

MISURA MEDIA DI CARBONATAZIONE [mm]	8		
Localizzazione del punto di prova

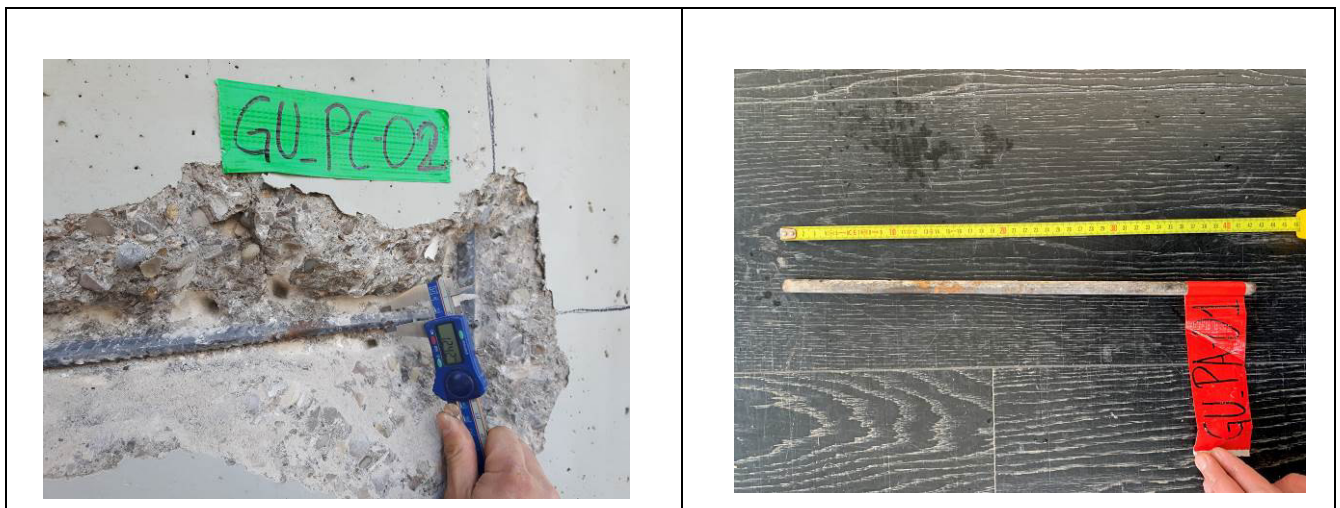
Figura 7: prelievo campioni di acciaio

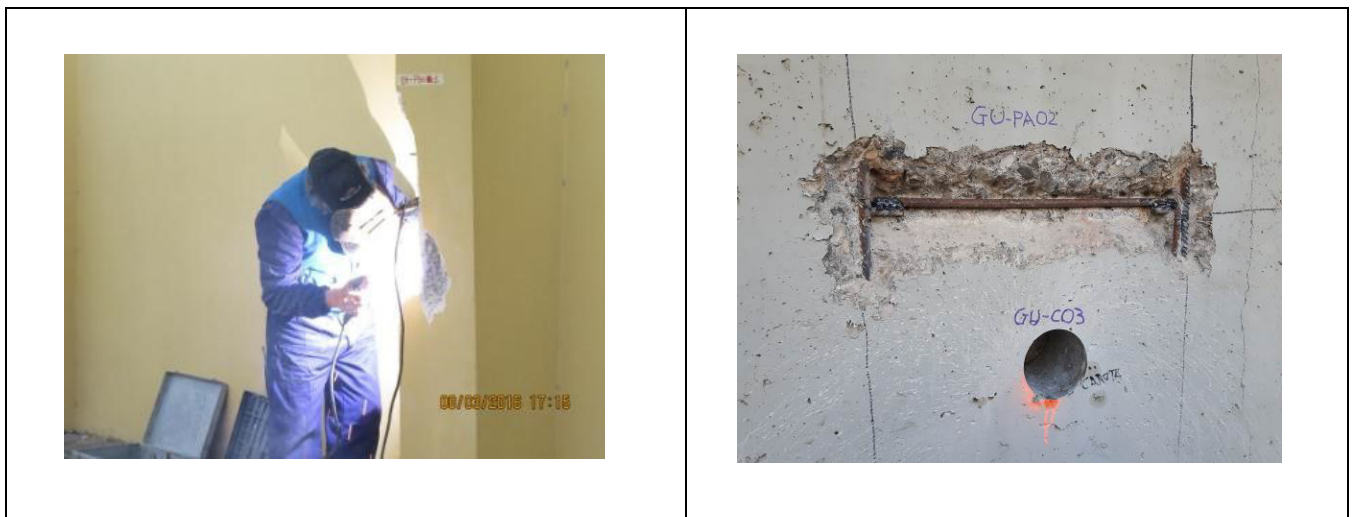
Figura 6: Esempio tipo di ripristino di una barra prelevata

Le barre prelevate, sono state immediatamente ripristinate saldando degli spezzoni di barra ad aderenza migliorata in numero e diametro tale da ottenere una sezione resistente dell'acciaio superiore a quella della barra prelevata. Il calcestruzzo demolito per l'estrazione è stato ripristinato utilizzando della malta tixotropica antiritiro ad alta resistenza.

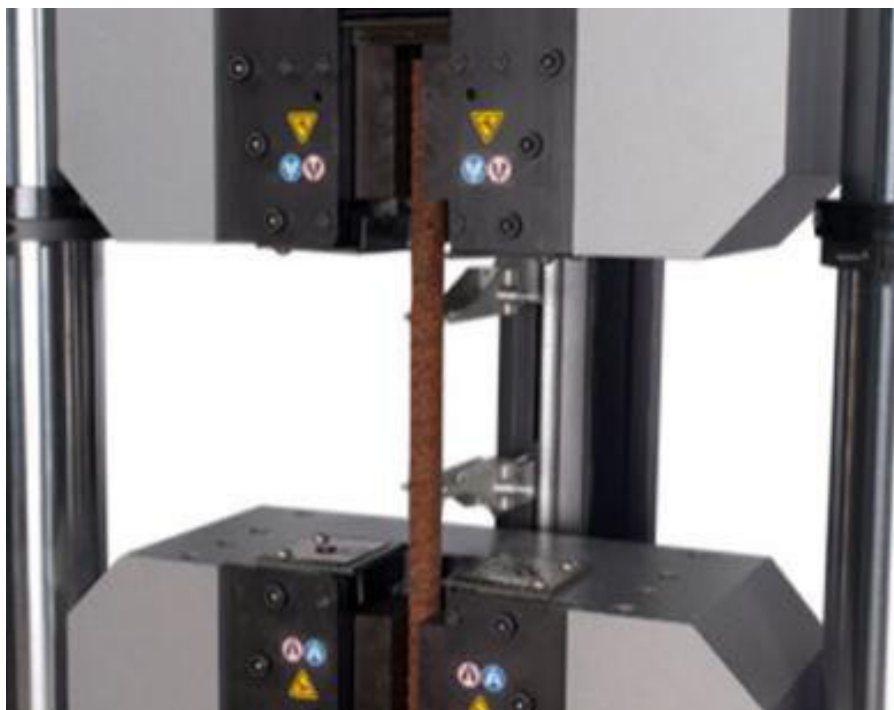
Figura 7: macchina per la prova di trazione su barre in acciaio (esempio)

A fine prova, dalla misura della lunghezza del tratto di riferimento sul semispezzone di maggior lunghezza del provino, si determina l'allungamento percentuale a rottura.

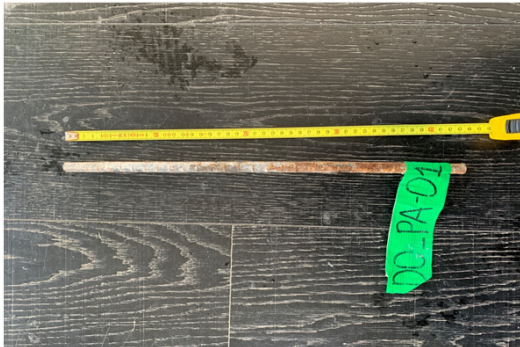
CODICE PROVA	DO_PA-01	DATA	17.01.2019
OPERATORE	EG - MF	TIPOLOGIA + KM	PILA 2
DIMENSIONI DEL PRELIEVO		Foto della barra prelevata	
DIAMETRO (mm)	LUNGHEZZA (mm)

Ø12	440		
NOTE			
PRELEVATA BARRA ARMATURA ORIZZONTALE AD ADERENZA MIGLIORATA SULLA PILA 2 LATO DOSOLO DI DIAMETRO Ø12 mm CON COPRIFERRO DI 3,5 cm. LA BARRA RISULTA MEDIAMENTE CORROSA ED È STATA RIPRISTINATA CON UNA BARRA AD ADERENZA MIGLIORATA DI CLASSE B 450 C DI DIAMETRO Ø14 mm, SALDATA PER 5 cm IN ENTRAMBE LE ZONE DI TAGLIO.

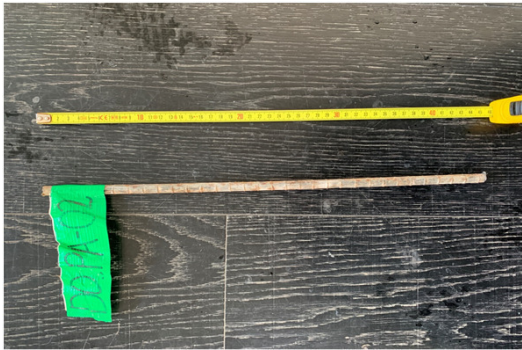
Ø10	440		
NOTE			
PRELEVATA BARRA ARMATURA LONGITUDINALE AD ADERENZA MIGLIORATA SULLA TRAVE PRECOMPRESSA DI CAMPATA SU PILA 2 LATO DOSOLO DI DIAMETRO Ø10 mm CON COPRIFERRO DI 3,5 cm. LA BARRA RISULTA MEDIAMENTE CORROSA ED È STATA RIPRISTINATA CON UNA BARRA AD ADERENZA MIGLIORATA DI CLASSE B 450 C DI DIAMETRO Ø12 mm, SALDATA PER 5 cm IN ENTRAMBE LE ZONE DI TAGLIO.

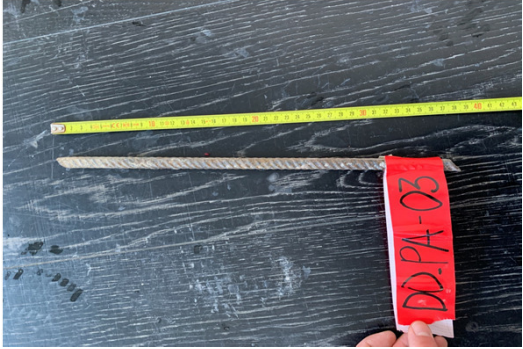
CODICE PROVA	DO_PA-03	DATA	17.01.2019
OPERATORE	EG - MF	TIPOLOGIA + KM	TRAVE PRECOMPRESSA DI CAMPATA SU PILA 3
DIMENSIONI DEL PRELIEVO		Foto della barra prelevata	
DIAMETRO (mm)	LUNGHEZZA (mm)

Ø12	365		
NOTE			
<p>PRELEVATA BARRA ARMATURA LONGITUDINALE AD ADERENZA MIGLIORATA SULLA TRAVE PRECOMPRESSA DI CAMPATA SU PILA 3 LATO DOSOLO DI DIAMETRO Ø12 mm CON COPRIFERRO DI 3,5 cm. LA BARRA RISULTA LEGGERMENTE CORROSA ED È STATA RIPRISTINATA CON UNA BARRA AD ADERENZA MIGLIORATA DI CLASSE B 450 C DI DIAMETRO Ø14 mm, SALDATA PER 5 cm IN ENTRAMBE LE ZONE DI TAGLIO.</p>

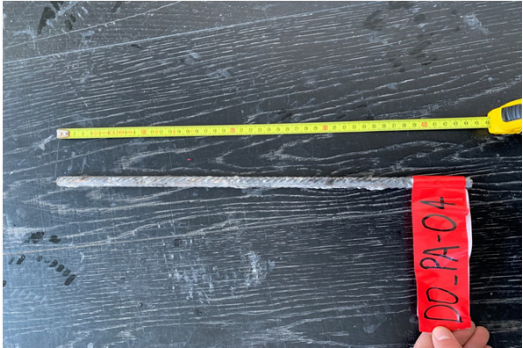
CODICE PROVA	DO_PA-04	DATA	17.01.2019
OPERATORE	EG - MF	TIPOLOGIA + KM	TRAVE TAMPONE 2
DIMENSIONI DEL PRELIEVO		Foto della barra prelevata	
DIAMETRO (mm)	LUNGHEZZA (mm)

Ø12	435		
NOTE			
<p>PRELEVATA BARRA ARMATURA TRASVERSALE AD ADERENZA MIGLIORATA SULLA TRAVE TAMPONE 2 LATO DOSOLO DI DIAMETRO Ø12 mm CON COPRIFERRO DI 3,5 cm. LA BARRA RISULTA LEGGERMENTE CORROSA ED È STATA RIPRISTINATA CON UNA BARRA AD ADERENZA MIGLIORATA DI CLASSE B 450 C DI DIAMETRO Ø14 mm, SALDATA PER 5 cm IN ENTRAMBE LE ZONE DI TAGLIO.</p>

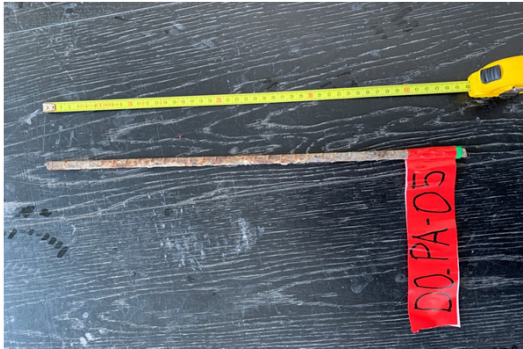
CODICE PROVA	DO_PA-05	DATA	17.01.2019
OPERATORE	EG - MF	TIPOLOGIA + KM	TRAVE TAMPONE 2
DIMENSIONI DEL PRELIEVO		Foto della barra prelevata	
DIAMETRO (mm)	LUNGHEZZA (mm)

Ø10	450		
NOTE			
PRELEVATA BARRA ARMATURA TRASVERSALE AD ADERENZA MIGLIORATA SULLA TRAVE TAMPONE 2 LATO DOSOLO DI DIAMETRO Ø10 mm CON COPRIFERRO DI 3,5 cm. LA BARRA RISULTA MEDIAMENTE CORROSA ED È STATA RIPRISTINATA CON UNA BARRA AD ADERENZA MIGLIORATA DI CLASSE B 450 C DI DIAMETRO Ø12 mm, SALDATA PER 5 cm IN ENTRAMBE LE ZONE DI TAGLIO.			
Localizzazione del punto di prova

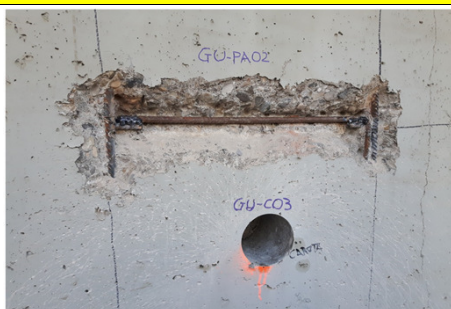
CODICE PROVA	GU_PA-02	DATA	17.01.2019
OPERATORE	EG - MF	TIPOLOGIA + KM	TRAVE TAMPONE 26
DIMENSIONI DEL PRELIEVO		Foto della barra prelevata	
DIAMETRO (mm)	LUNGHEZZA (mm)

Ø12	397		
NOTE			
PRELEVATA BARRA ARMATURA LONGITUDINALE NELL'ANIMA AD ADERENZA MIGLIORATA SULLA TRAVE TAMPONE 26 LATO GUASTALLA DI DIAMETRO Ø12 mm CON COPRIFERRO DI 3,5 cm. LA BARRA RISULTA MEDIAMENTE CORROSA ED È STATA RIPRISTINATA CON UNA BARRA AD ADERENZA MIGLIORATA DI CLASSE B 450 C DI DIAMETRO Ø14 mm, SALDATA PER 5 cm IN ENTRAMBE LE ZONE DI TAGLIO.			
Localizzazione del punto di prova
