MANUTENZIONE STRAORDINARIA DEL PONTE SUL FIUME PO TRA GUASTALLA (RE) E DOSOLO (MN)

PROGETTO ESECUTIVO

INDAGINI

RELAZIONE INDAGINI E PROVE MATERIALI - 2019

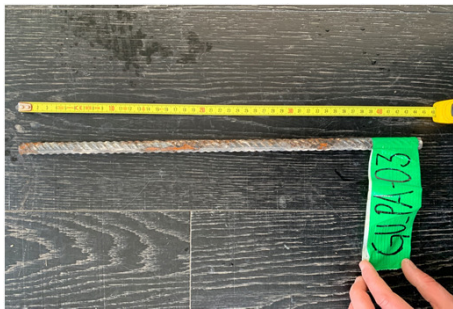
CODICE PROVA	GU_PA-03	DATA	17.01.2019
OPERATORE	EG - MF	TIPOLOGIA + KM	TRAVE TAMPONE 26
DIMENSIONI DEL PRELIEVO		Foto della barra prelevata	
DIAMETRO (mm)	LUNGHEZZA (mm)

Ø14	440		
NOTE			
PRELEVATA BARRA ARMATURA VERTICALE AD ADERENZA MIGLIORATA SULLA TRAVE TAMPONE 26 LATO GUASTALLA DI DIAMETRO Ø14 mm CON COPRIFERRO DI 3,5 cm. LA BARRA RISULTA MEDIAMENTE CORROSA ED È STATA RIPRISTINATA CON UNA BARRA AD ADERENZA MIGLIORATA DI CLASSE B 450 C DI DIAMETRO Ø16 mm, SALDATA PER 5 cm IN ENTRAMBE LE ZONE DI TAGLIO.			
Localizzazione del punto di prova

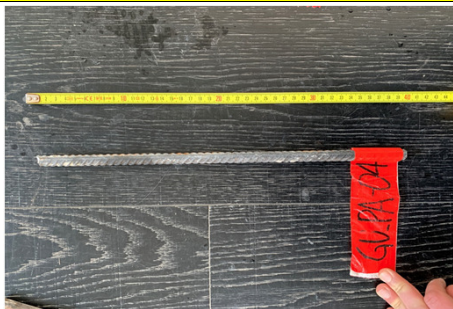
CODICE PROVA	GU_PA-04	DATA	17.01.2019
OPERATORE	EG - MF	TIPOLOGIA + KM	TRAVE TAMPONE 25
DIMENSIONI DEL PRELIEVO		Foto della barra prelevata	
DIAMETRO (mm)	LUNGHEZZA (mm)

Ø12	380		
NOTE			
PRELEVATA BARRA ARMATURA VERTICALE AD ADERENZA MIGLIORATA SULLA TRAVE TAMPONE 25 LATO GUASTALLA DI DIAMETRO Ø12 mm CON COPRIFERRO DI 3,5 cm. LA BARRA RISULTA MEDIAMENTE CORROSA ED È STATA RIPRISTINATA CON UNA BARRA AD ADERENZA MIGLIORATA DI CLASSE B 450 C DI DIAMETRO Ø14 mm, SALDATA PER 5 cm IN ENTRAMBE LE ZONE DI TAGLIO.			
Localizzazione del punto di prova

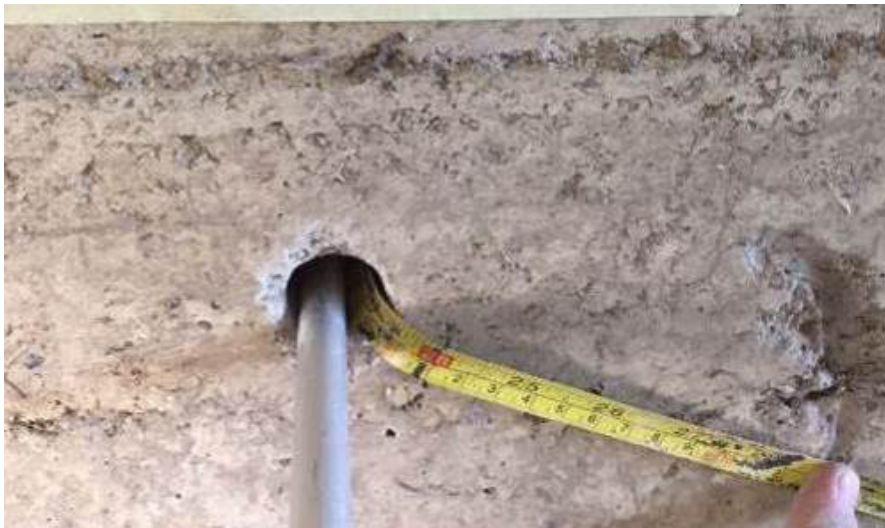
Figura 8: Esempio tipo di microcarotaggio con endoscopia

Per la valutazione dello stato di degrado dei cavi di post-tensione, oltre alle prove di detensionamento sono state eseguite anche delle prove endoscopiche atte a valutare lo stato di degrado dei cavi in acciaio.

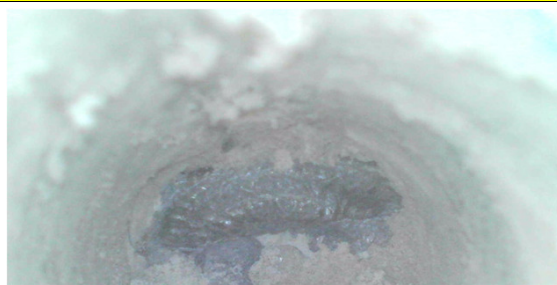
CODICE PROVA	DO_END-01	DATA	15/01/2019
OPERATORE	EG-MF	TIPOLOGIA	TRAVE IN C.A.P.
Foto del punto di prova		Foto dell'elemento ispezionato

CARATTERISTICHE DELLA PROVA			
Elemento strutturale rilevato		CAVI POST-TESI	
NOTE			
PROVA ENDOSCOPICA - TRAVE PRECOMPRESSA DI TAMPONE 1

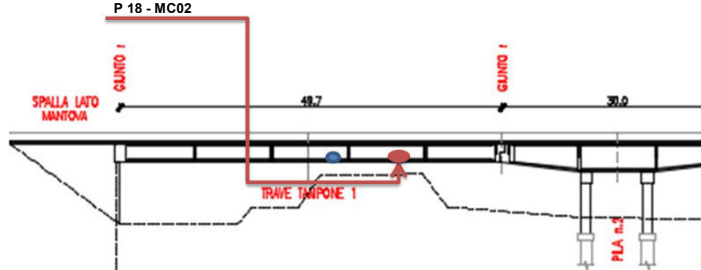
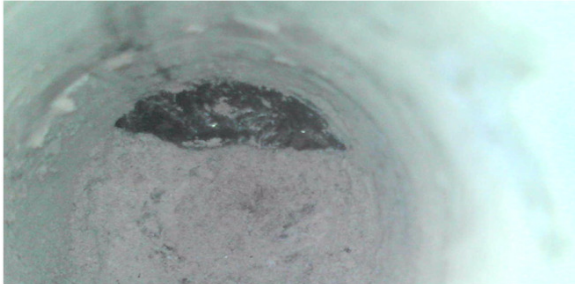
CODICE PROVA	DO_END-02	DATA	15/01/2019
OPERATORE	EG-MF	TIPOLOGIA	TRAVE IN C.A.P.
Foto del punto di prova		Foto dell'elemento ispezionato

CARATTERISTICHE DELLA PROVA			
Elemento strutturale rilevato		CAVI POST-TESI	
NOTE			
PROVA ENDOSCOPICA - TRAVE PRECOMPRESSA DI TAMPONE 1

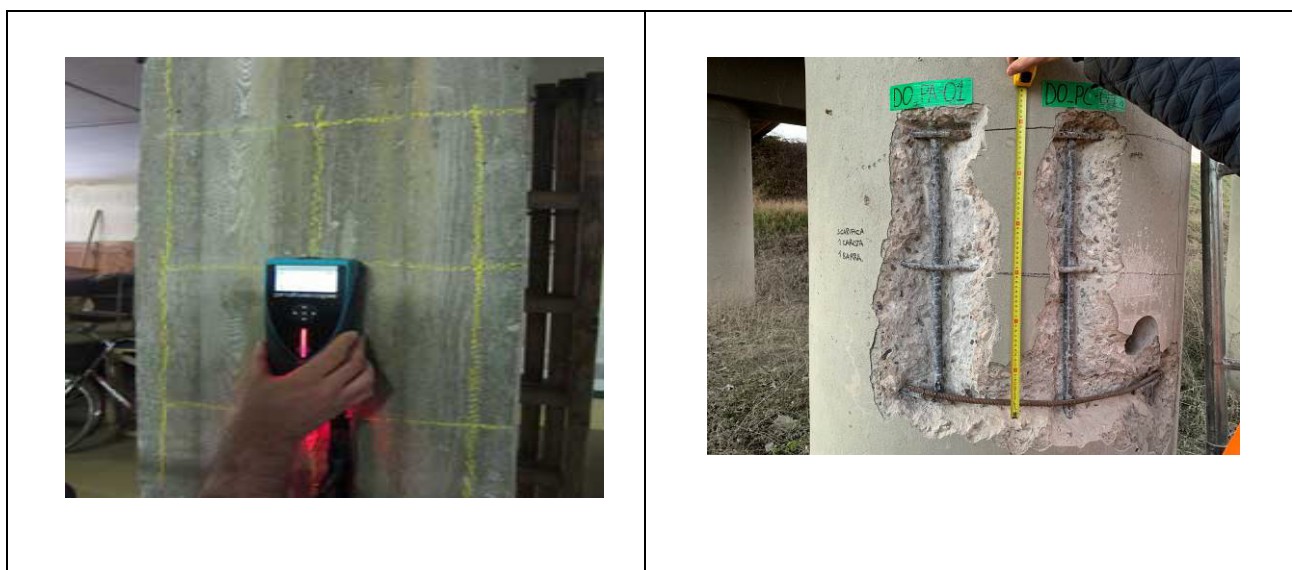
Figura 9: prova pacometrica a sx e *scarifica di un elemento strutturale* a dx

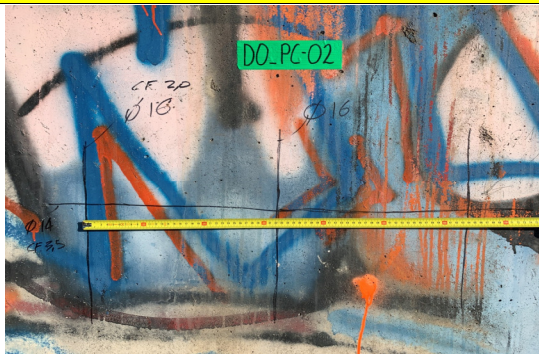
CODICE PROVA	DO_PC-02	DATA	15/01/2019
OPERATORE	EG-MF	TIPOLOGIA	C.A.P.
DESCRIZIONE DELL'INDAGINE PACOMETRICA		Foto del punto dell'indagine pacometrica	
TIPO DI ELEMENTO	TRAVE

DIAMETRO STIMATO BARRE LONGITUDINALI INF.	ϕ 14		
DIAMETRO STIMATO BARRE TRASVERSALI	STAFFE ϕ 14/30		
COPRIFERRO [CM]	3		
TIPOLOGIA DI BARRE D'ARMO	ADERENZA MIGLIORATA		
NOTE			
PACOMETRICA - ANIMA TRAVE TAMPONE 1

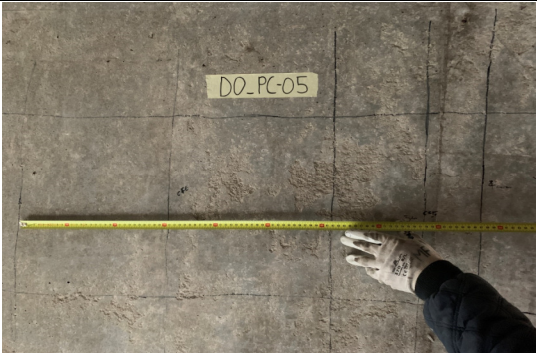
CODICE PROVA	DO_PC-05	DATA	15/01/2019
OPERATORE	EG-MF	TIPOLOGIA	C.A.P.
DESCRIZIONE DELL'INDAGINE PACOMETRICA		Foto del punto dell'indagine pacometrica	
TIPO DI ELEMENTO	TRAVE

DIAMETRO STIMATO BARRE LONGITUDINALI	TUBI PER PASSAGGIO CAVI		
DIAMETRO STIMATO BARRE TRASVERSALI	STAFFE ϕ 8 / 30		
COPRIFERRO [CM]	3		
TIPOLOGIA DI BARRE D'ARMO	ADERENZA MIGLIORATA		
NOTE			
PACOMETRICA - TRAVE PRECOMPRESSE DI CAMPATA SU PILA 3

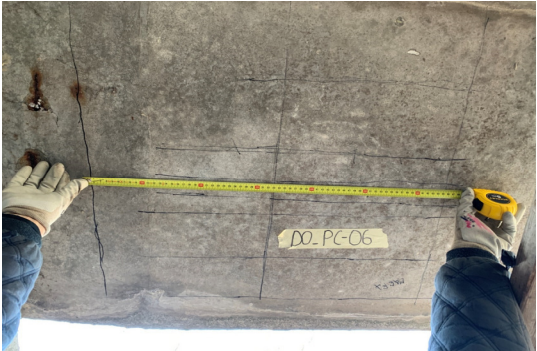
CODICE PROVA	DO_PC-06	DATA	15/01/2019
OPERATORE	EG-MF	TIPOLOGIA	C.A.P.
DESCRIZIONE DELL'INDAGINE PACOMETRICA		Foto del punto dell'indagine pacometrica	
TIPO DI ELEMENTO	TRAVE

DIAMETRO STIMATO BARRE LONGITUDINALI	CAVI CAP		
DIAMETRO STIMATO BARRE TRASVERSALI	STAFFE ϕ 8 / 30		
COPRIFERRO [CM]	3		
TIPOLOGIA DI BARRE D'ARMO	ADERENZA MIGLIORATA		
NOTE			
PACOMETRICA - INTRADOSSO PIATTABANDA INFERIORE TRAVE PRECOMPRESSA DI CAMPATA SU PILA 3

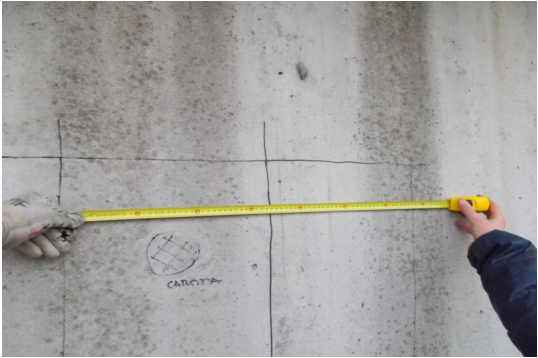
CODICE PROVA	DO_PC-08	DATA	15/01/2019
OPERATORE	EG-MF	TIPOLOGIA	C.A.P.
DESCRIZIONE DELL'INDAGINE PACOMETRICA		Foto del punto dell'indagine pacometrica	
TIPO DI ELEMENTO	TRAVE

DIAMETRO STIMATO BARRE LONGITUDINALI	ϕ 14		
DIAMETRO STIMATO BARRE TRASVERSALI	STAFFE ϕ 14/34		
COPRIFERRO [CM]	3		
TIPOLOGIA DI BARRE D'ARMO	PACOMETRICA - TRAVE TAMPONE 2		
NOTE			
PACOMETRICA - TRAVE TAMPONE 2

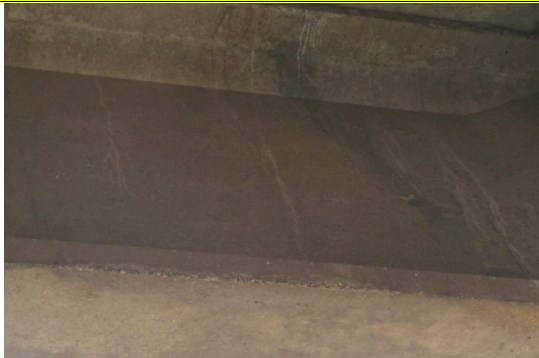
CODICE PROVA	DO_PC-10	DATA	15/01/2019
OPERATORE	EG-MF	TIPOLOGIA	C.A.P.
DESCRIZIONE DELL'INDAGINE PACOMETRICA		Foto del punto dell'indagine pacometrica	
TIPO DI ELEMENTO	TRAVE

DIAMETRO STIMATO BARRE LONGITUDINALI	CAVI CAP		
DIAMETRO STIMATO BARRE TRASVERSALI	STAFFE ϕ 8 / 30		
COPRIFERRO [CM]	3		
TIPOLOGIA DI BARRE D'ARMO	ADERENZA MIGLIORATA		
NOTE			
PACOMETRICA - INTRADOSSO PIATTABANDA INFERIORE TRAVE PRECOMPRESSA DI CAMPATA SU PILA 10

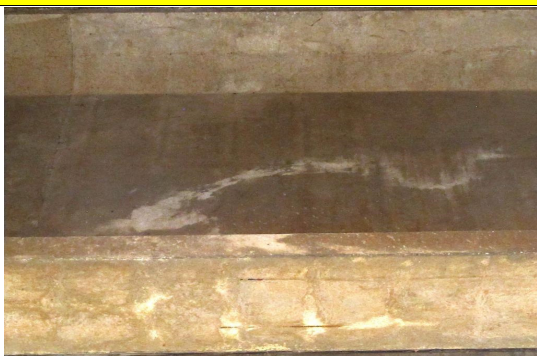
CODICE PROVA	DO_PC-11	DATA	15/01/2019
OPERATORE	EG-MF	TIPOLOGIA	C.A.P.
DESCRIZIONE DELL'INDAGINE PACOMETRICA		Foto del punto dell'indagine pacometrica	
TIPO DI ELEMENTO	TRAVE

DIAMETRO STIMATO BARRE LONGITUDINALI	ϕ 14		
DIAMETRO STIMATO BARRE TRASVERSALI	STAFFE ϕ 14/30		
COPRIFERRO [CM]	3		
TIPOLOGIA DI BARRE D'ARMO	ADERENZA MIGLIORATA		
NOTE			
PACOMETRICA - TRAVE TAMPONE 10

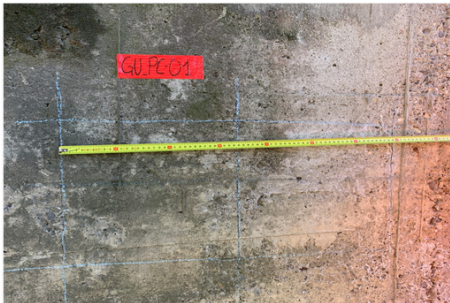
CODICE PROVA	GU_PC-01	DATA	15/01/2019
OPERATORE	EG-MF	TIPOLOGIA	C.A.
DESCRIZIONE DELL'INDAGINE PACOMETRICA		Foto del punto dell'indagine pacometrica	
TIPO DI ELEMENTO	SPALLA

DIAMETRO STIMATO BARRE VERTICALI	ϕ 12/33		
DIAMETRO STIMATO BARRE ORIZZONTALI	ϕ 12/33		
COPRIFERRO [CM]	3		
TIPOLOGIA DI BARRE D'ARMO	ADERENZA MIGLIORATA		
NOTE			
PACOMETRICA - SPALLA LATO GUASTALLA

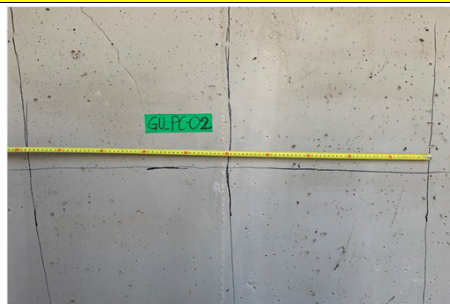
CODICE PROVA	GU_PC-02	DATA	15/01/2019
OPERATORE	EG-MF	TIPOLOGIA + KM	C.A.P.
DESCRIZIONE DELL'INDAGINE PACOMETRICA		Foto del punto dell'indagine pacometrica	
TIPO DI ELEMENTO	TRAVE

DIAMETRO STIMATO BARRE LONGITUDINALI	ϕ 12 / MEZZERIA		
DIAMETRO STIMATO BARRE TRASVERSALI	ϕ 16/50		
COPRIFERRO [CM]	3		
TIPOLOGIA DI BARRE D'ARMO	ADERENZA MIGLIORATA		
NOTE			
PACOMETRICA - ANIMA TRAVE TAMPONE 27

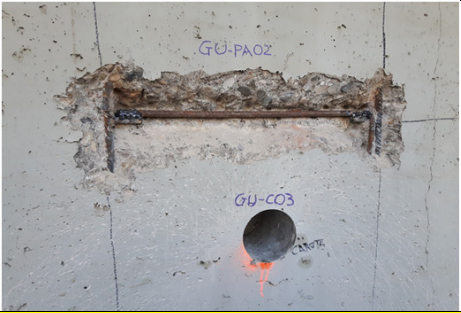
CODICE PROVA	GU_PC-03	DATA	15/01/2019
OPERATORE	EG-MF	TIPOLOGIA + KM	C.A.P.
DESCRIZIONE DELL'INDAGINE PACOMETRICA		Foto del punto dell'indagine pacometrica	
TIPO DI ELEMENTO	TRAVE

DIAMETRO BARRE LONGITUDINALI	ϕ 12 / MEZZERIA		
DIAMETRO BARRE TRASVERSALI	ϕ 16/50		
COPRIFERRO [CM]	3		
TIPOLOGIA DI BARRE D'ARMO	ADERENZA MIGLIORATA		
NOTE			
PACOMETRICA - ANIMA TRAVE TAMPONE 26			
Localizzazione del punto di prova

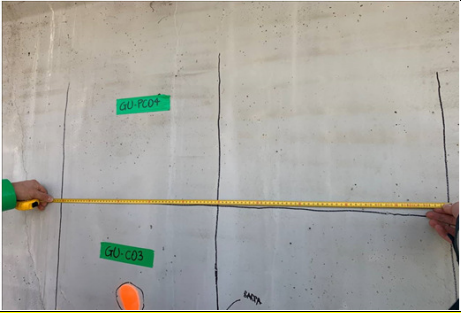
CODICE PROVA	GU_PC-04	DATA	15/01/2019
OPERATORE	EG-MF	TIPOLOGIA + KM	C.A.P.
DESCRIZIONE DELL'INDAGINE PACOMETRICA		Foto del punto dell'indagine pacometrica	
TIPO DI ELEMENTO	TRAVE

DIAMETRO STIMATO BARRE LONGITUDINALI	ϕ 12 / MEZZERIA		
DIAMETRO STIMATO BARRE TRASVERSALI	ϕ 12/50		
COPRIFERRO [CM]	3		
TIPOLOGIA DI BARRE D'ARMO	ADERENZA MIGLIORATA		
NOTE			
PACOMETRICA - ANIMA TRAVE TAMPONE 26			
Localizzazione del punto di prova

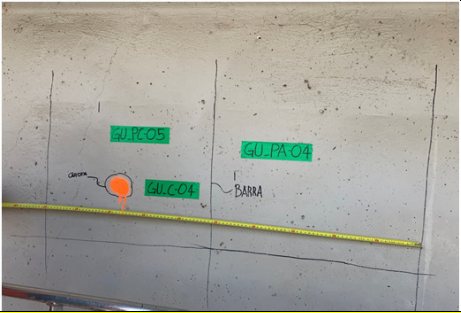
CODICE PROVA	GU_PC-05	DATA	15/01/2019
OPERATORE	EG-MF	TIPOLOGIA + KM	C.A.P.
DESCRIZIONE DELL'INDAGINE PACOMETRICA		Foto del punto dell'indagine pacometrica	
TIPO DI ELEMENTO	TRAVE

DIAMETRO STIMATO BARRE LONGITUDINALI	ϕ 12 / MEZZERIA		
DIAMETRO STIMATO BARRE TRASVERSALI	ϕ 12/50		
COPRIFERRO [CM]	3		
TIPOLOGIA DI BARRE D'ARMO	ADERENZA MIGLIORATA		
NOTE			
PACOMETRICA - ANIMA TRAVE TAMPONE 25			
Localizzazione del punto di prova

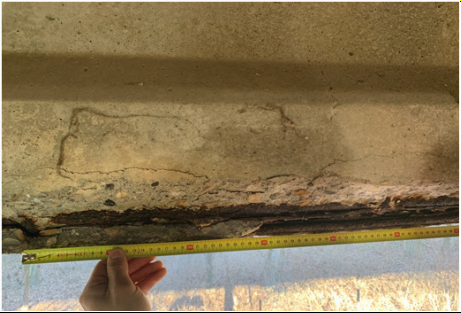
CODICE PROVA	GU_PC-06	DATA	15/01/2019
OPERATORE	EG-MF	TIPOLOGIA + KM	C.A.P.
DESCRIZIONE DELL'INDAGINE PACOMETRICA		Foto del punto dell'indagine pacometrica	
TIPO DI ELEMENTO	TRAVE

DIAMETRO STIMATO BARRE LONGITUDINALI	ϕ 12 / MEZZERIA		
DIAMETRO STIMATO BARRE TRASVERSALI	ϕ 12/50		
COPRIFERRO [CM]	3		
TIPOLOGIA DI BARRE D'ARMO	ADERENZA MIGLIORATA		
NOTE			
PACOMETRICA - ANIMA TRAVE TAMPONE 25			
Localizzazione del punto di prova

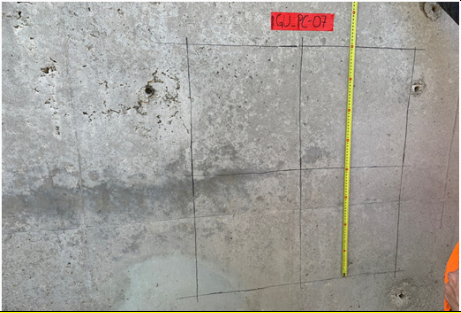
CODICE PROVA	GU_PC-07	DATA	15/01/2019
OPERATORE	EG-MF	TIPOLOGIA + KM	C.A.
DESCRIZIONE DELL'INDAGINE PACOMETRICA		Foto del punto dell'indagine pacometrica	
TIPO DI ELEMENTO	PILA

DIAMETRO STIMATO BARRE LONGITUDINALI	ϕ 12 / 33		
DIAMETRO STIMATO BARRE TRASVERSALI	ϕ 12 / 33		
COPRIFERRO [CM]	3		
TIPOLOGIA DI BARRE D'ARMO	ADERENZA MIGLIORATA		
NOTE			
PACOMETRICA - PILA 25			
Localizzazione del punto di prova

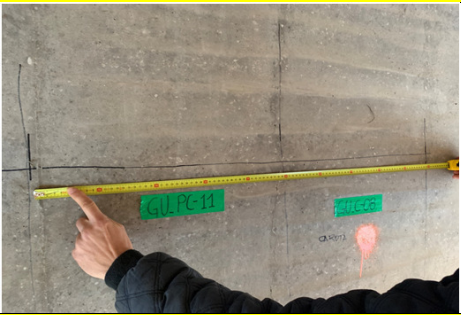
CODICE PROVA	GU_PC-09	DATA	15/01/2019
OPERATORE	EG-MF	TIPOLOGIA + KM	C.A.P.
DESCRIZIONE DELL'INDAGINE PACOMETRICA		Foto del punto dell'indagine pacometrica	
TIPO DI ELEMENTO	TRAVE

DIAMETRO STIMATO BARRE LONGITUDINALI	ϕ 12 / MEZZERIA		
DIAMETRO STIMATO BARRE TRASVERSALI	ϕ 12/50		
COPRIFERRO [CM]	3		
TIPOLOGIA DI BARRE D'ARMO	ADERENZA MIGLIORATA		
NOTE			
PACOMETRICA - ANIMA TRAVE TAMPONE 20			
Localizzazione del punto di prova

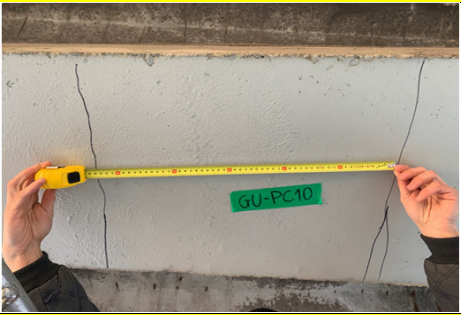
CODICE PROVA	GU_PC-10	DATA	15/01/2019
OPERATORE	EG-MF	TIPOLOGIA + KM	C.A.P.
DESCRIZIONE DELL'INDAGINE PACOMETRICA		Foto del punto dell'indagine pacometrica	
TIPO DI ELEMENTO	TRAVE

DIAMETRO STIMATO BARRE LONGITUDINALI INF.	CAVI CAP		
DIAMETRO STIMATO BARRE TRASVERSALI	STAFFE ϕ 14 / 50		
COPRIFERRO [CM]	3		
TIPOLOGIA DI BARRE D'ARMO	ADERENZA MIGLIORATA		
NOTE			
PACOMETRICA - INTRADOSSO PIATTABANDA INVERIORE TRAVE TAMPONE 20			
Localizzazione del punto di prova

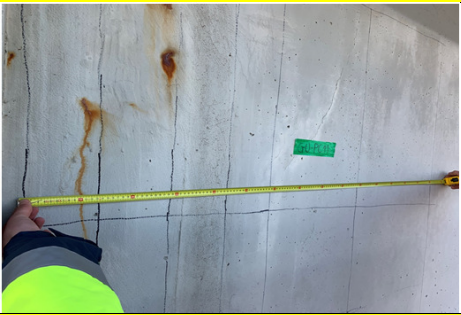
CODICE PROVA	GU_PC-11	DATA	15/01/2019
OPERATORE	EG-MF	TIPOLOGIA + KM	C.A.P.
DESCRIZIONE DELL'INDAGINE PACOMETRICA		Foto del punto dell'indagine pacometrica	
TIPO DI ELEMENTO	TRAVE

DIAMETRO STIMATO BARRE LONGITUDINALI	$\phi 12$ / MEZZERIA		
DIAMETRO STIMATO BARRE TRASVERSALI	$\phi 12/15 + \phi 12/50$		
COPRIFERRO [CM]	3		
TIPOLOGIA DI BARRE D'ARMO	ADERENZA MIGLIORATA		
NOTE			
PACOMETRICA - ANIMA TRAVE TAMPONE 19: PACOMETRICA EFFETTUATA IN ESTREMITA' DELLA TRAVE LA FIGURA MOSTRA IL CAMBIAMENTO DI INTERASSE DELLE STAFFE ALLONTANANDOSI DAL GIUNTO			
Localizzazione del punto di prova

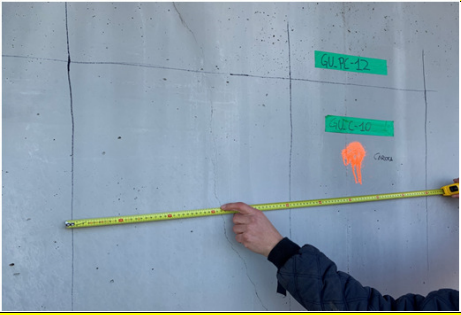
CODICE PROVA	GU_PC-12	DATA	15/01/2019
OPERATORE	EG-MF	TIPOLOGIA + KM	C.A.P.
DESCRIZIONE DELL'INDAGINE PACOMETRICA		Foto del punto dell'indagine pacometrica	
TIPO DI ELEMENTO	TRAVE

DIAMETRO STIMATO BARRE LONGITUDINALI	$\phi 12$ / MEZZERIA		
DIAMETRO STIMATO BARRE TRASVERSALI	$\phi 12/50$		
COPRIFERRO [CM]	3		
TIPOLOGIA DI BARRE D'ARMO	ADERENZA MIGLIORATA		
NOTE			
PACOMETRICA - ANIMA TRAVE TAMPONE 19			
Localizzazione del punto di prova

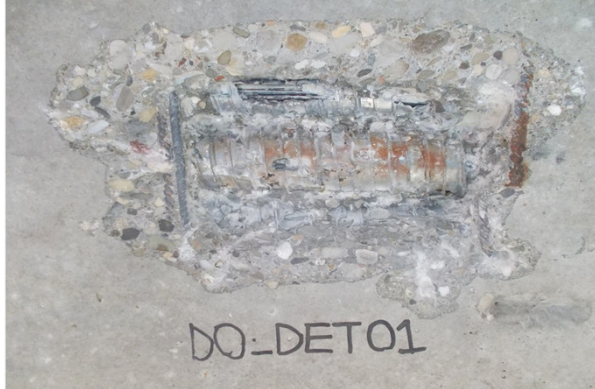
NOTE: Calcestruzzo in discrete condizioni, copriferro sufficiente. Guaina leggermente corrosa esternamente. Armature lente leggermente corrose senza perdita di spessore.

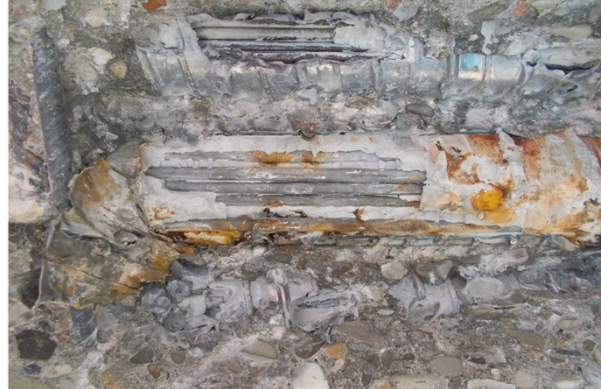
NOTE: Boiacca interna alla guaina in buone condizioni senza vuoti interni.

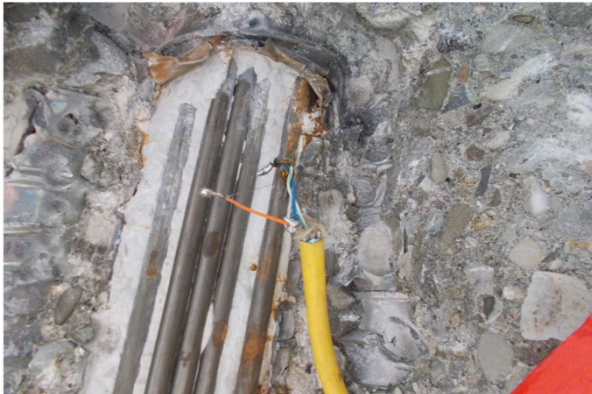
NOTE: Fili di Post-compressione complessivamente in buono stato. Si nota una leggera corrosione ma non si registra alcuna perdita di spessore..

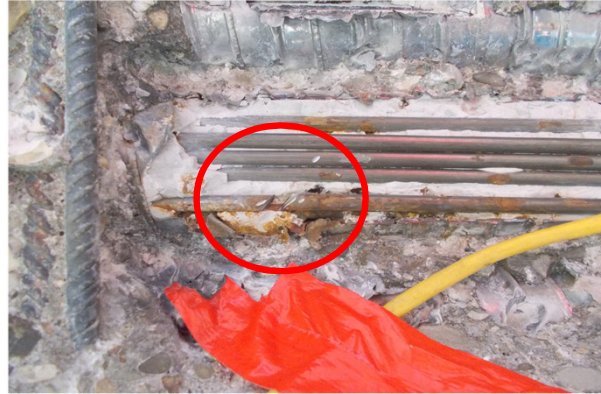
NOTE: Taglio di un singolo filo avvenuta con successo.

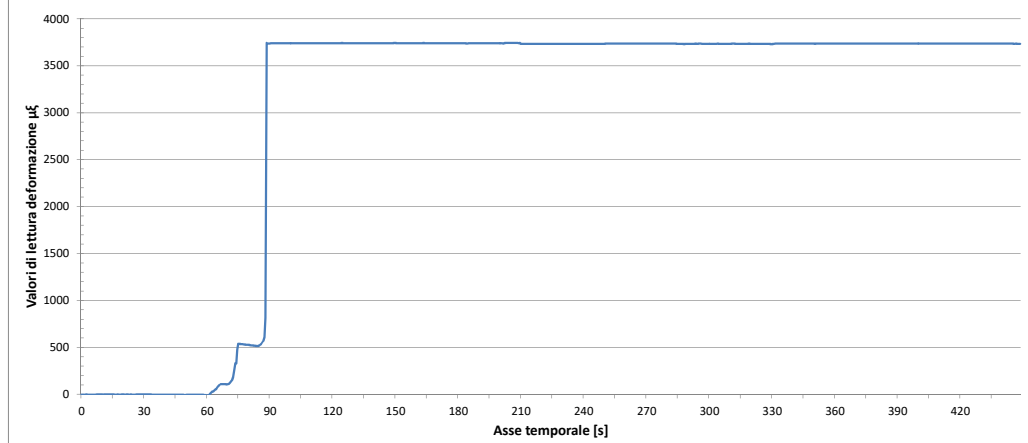
ANDAMENTO DELLE DEFORMAZIONI NEL CORSO DELLA PROVA

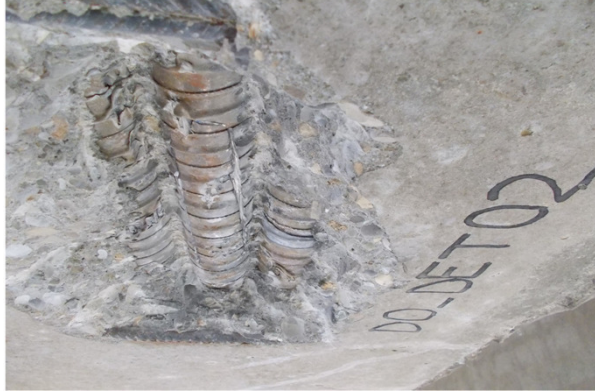
NOTE: Calcestruzzo in discrete condizioni, copriferro sufficiente. Guaina leggermente corrosa esternamente. Armature lente leggermente corrosive senza perdita di spessore.

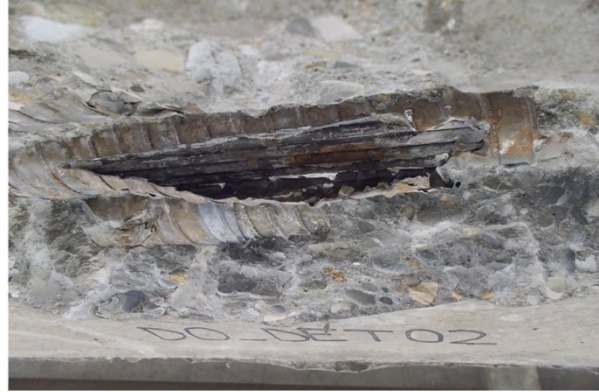
NOTE: Boiacca interna alla guaina in buone condizioni.

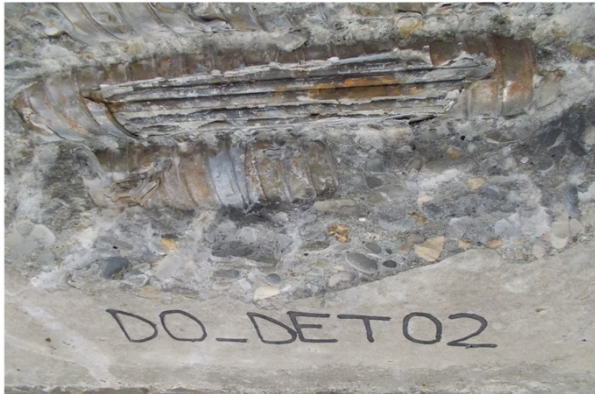
NOTE: Fili di Post-compressione complessivamente in buono stato. Si nota una leggera corrosione ma non si registra alcuna perdita di spessore.

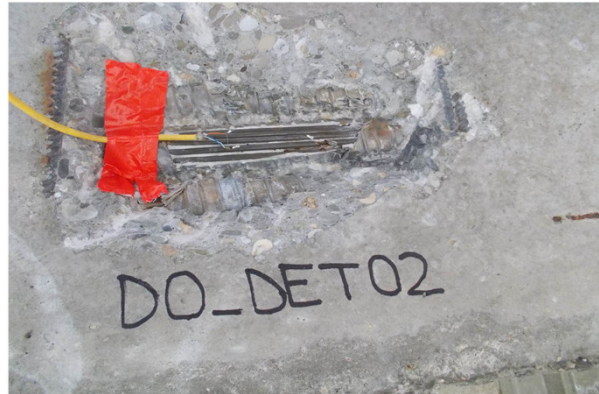
NOTE: Taglio di un singolo filo avvenuta con successo.

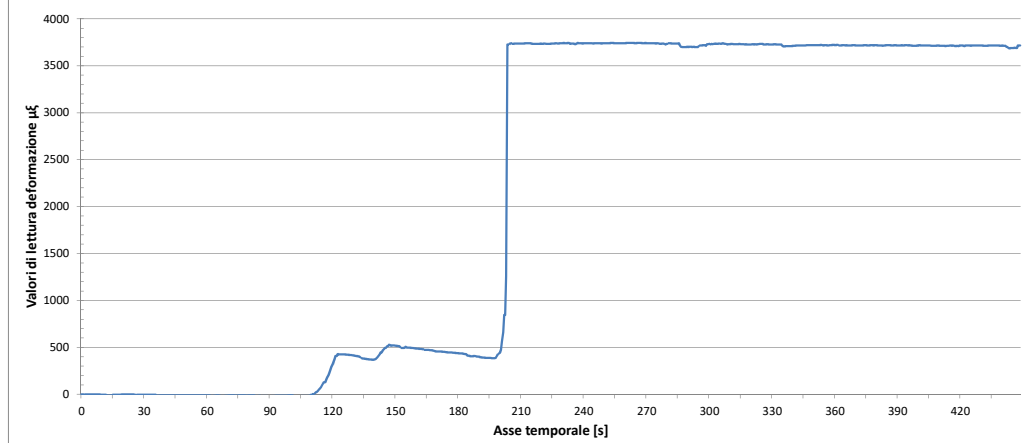
ANDAMENTO DELLE DEFORMAZIONI NEL CORSO DELLA PROVA

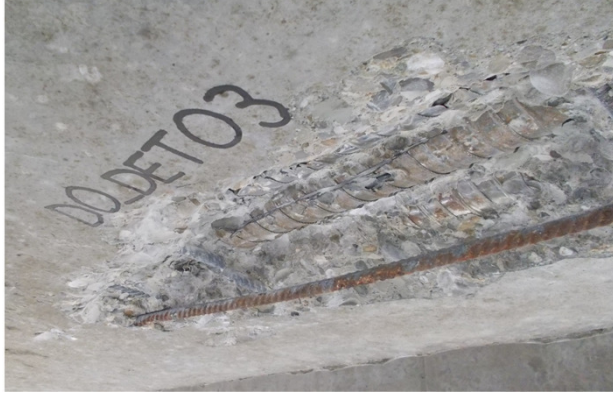
NOTE: Calcestruzzo in discrete condizioni, copriferro insufficiente. Guaina leggermente corrosa esternamente. Si nota una barra di armatura lenta ad aderenza migliorata corrosa e completamente esposta ma senza perdita di spessore.

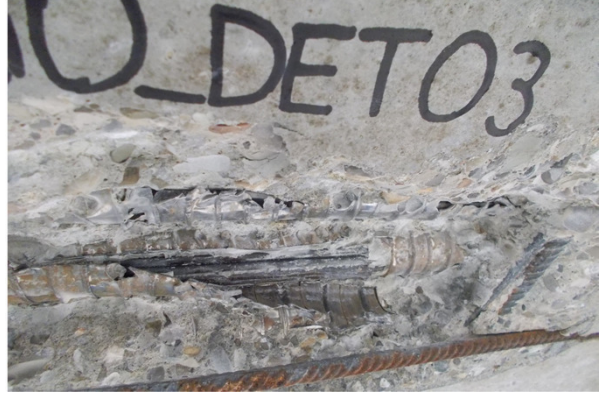
NOTE: Boiacca interna alla guaina in buone condizioni.

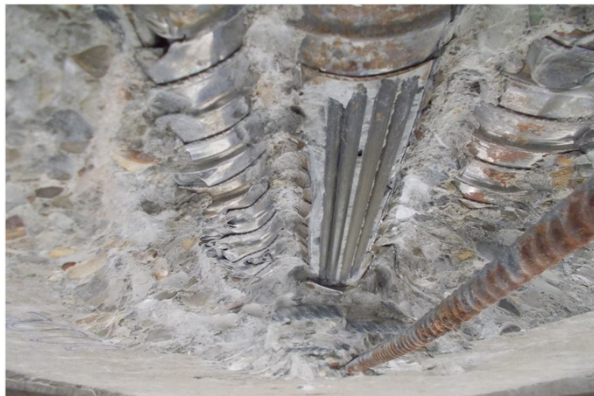
NOTE: Fili di Post-compressione complessivamente in buono stato, senza corrosione né perdita di spessore.

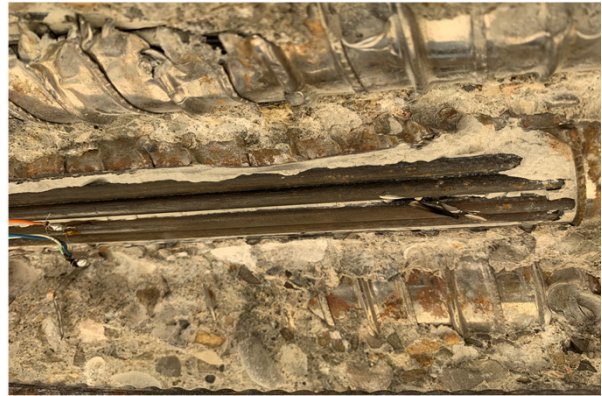
NOTE: Taglio di un singolo filo avvenuta con successo.

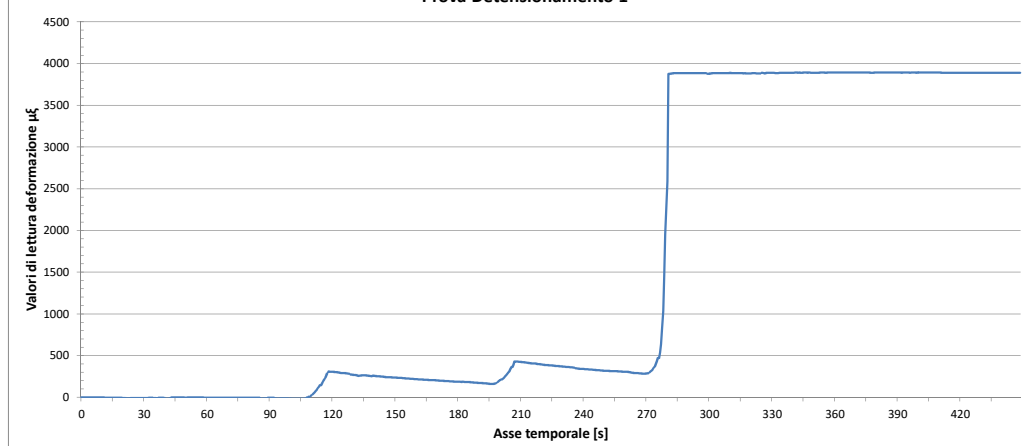
ANDAMENTO DELLE DEFORMAZIONI NEL CORSO DELLA PROVA

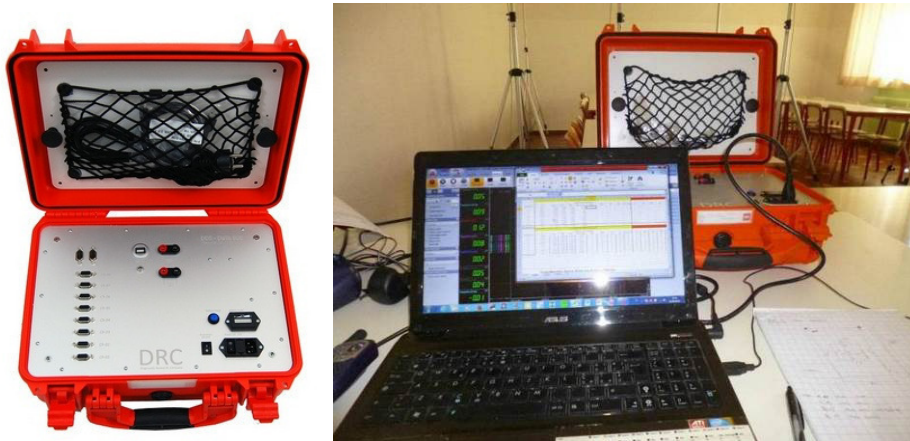
Foto 10: Strumentazione utilizzata per le prove di carico

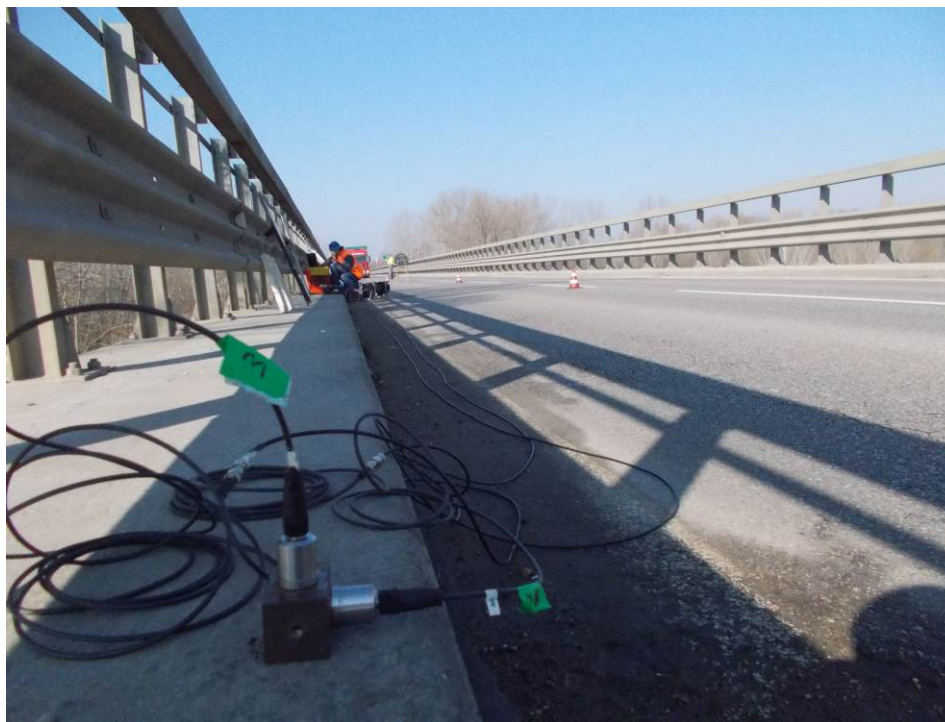
Foto 11: Particolare degli accelerometri 3 e 4 durante le prove

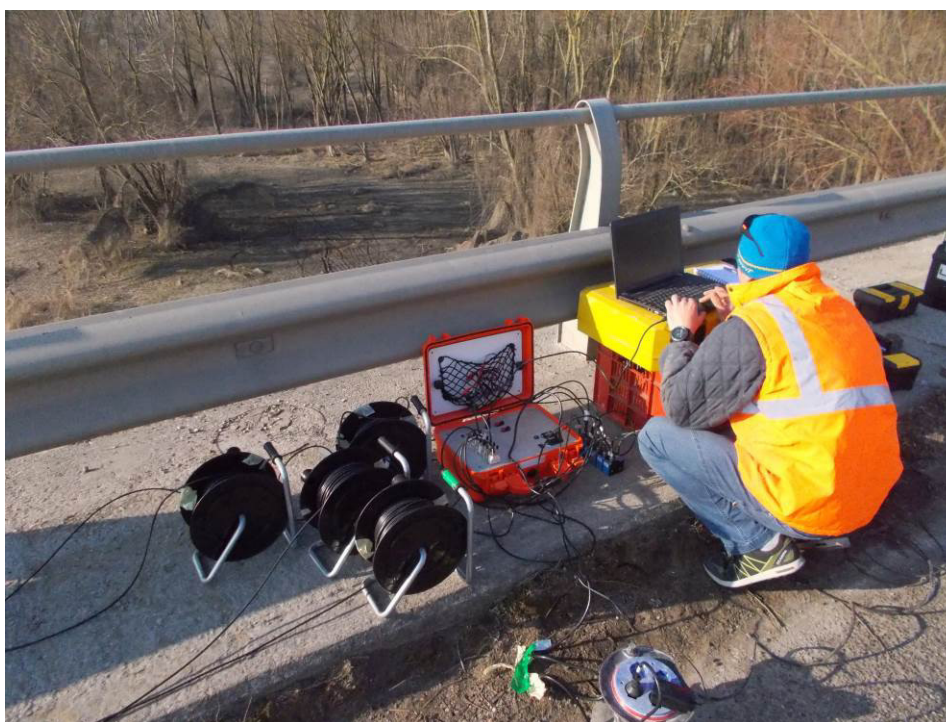
Foto 12: Analisi dei dati durante le prove

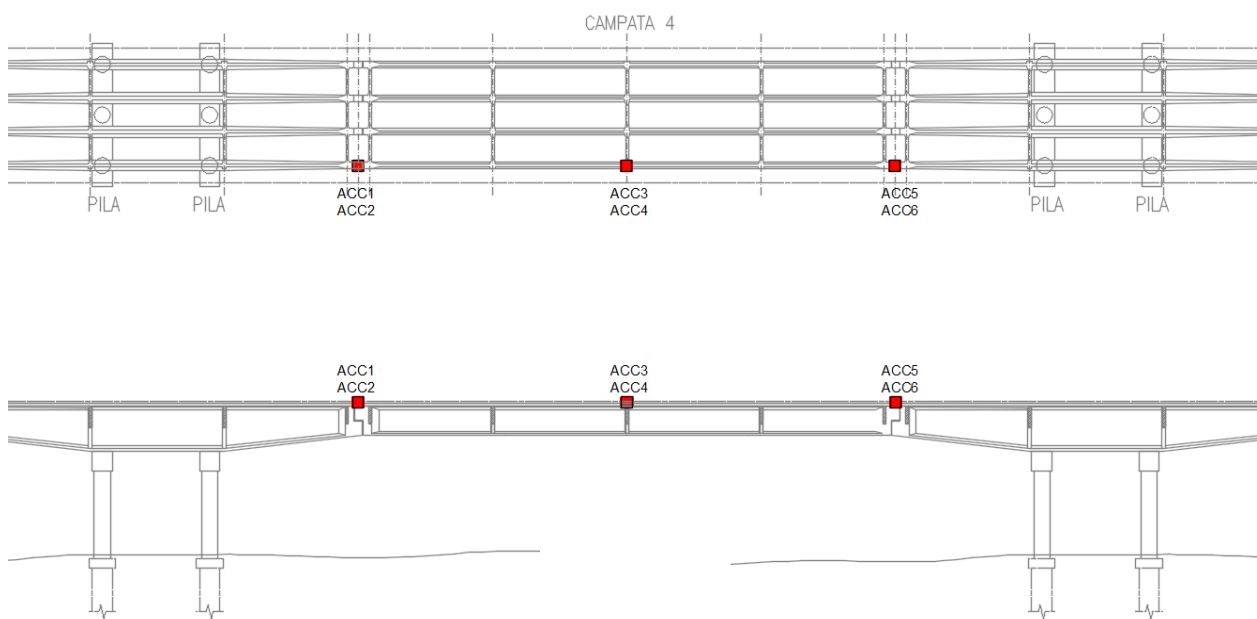
Gli accelerometri 1,3,5 (ACC1, ACC3, ACC5) sono stati applicati verticalmente mentre gli accelerometri 2,4,6 (ACC2, ACC4, ACC6) sono stati posizionati orizzontalmente.

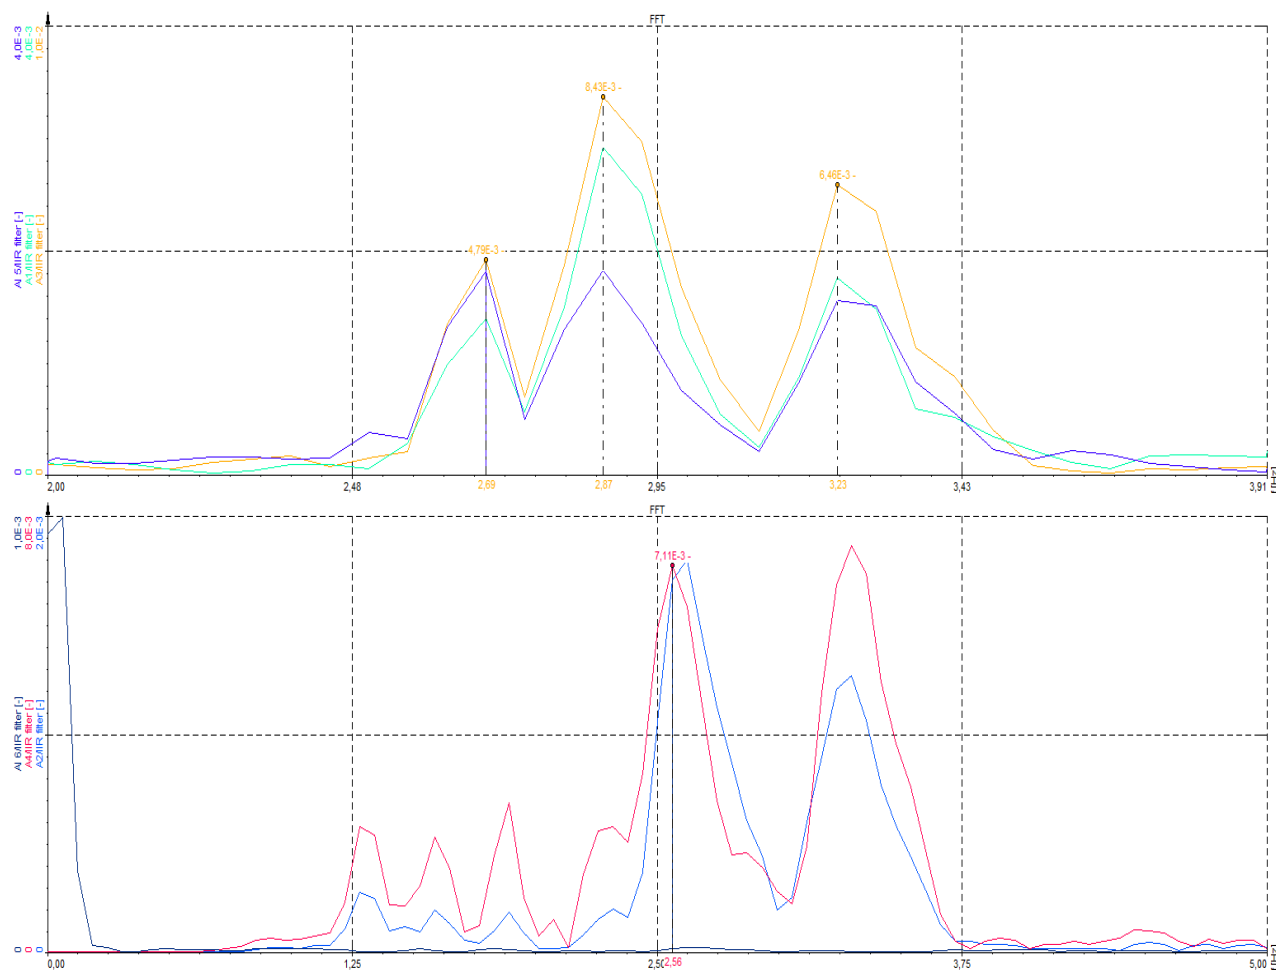
Estrapolazione del segnale FFT per la determinazione delle frequenze di vibrazione durante la fase di "rumore bianco" (assenza di traffico). Frequenze proprie rilevate pari a 2,69Hz, 2,87Hz e 3,23Hz.

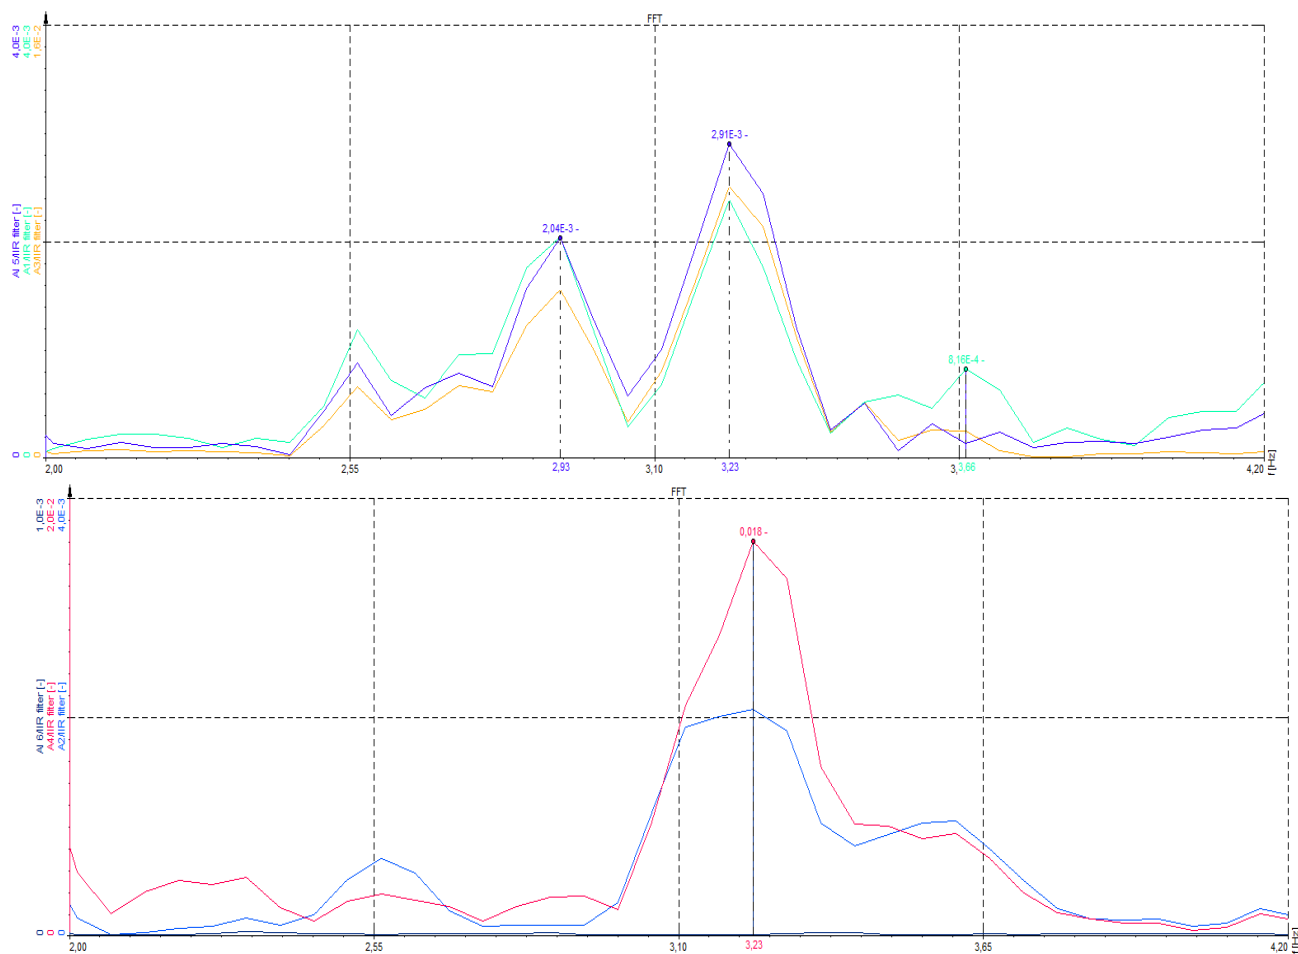
Estrapolazione del segnale FFT per la determinazione delle frequenze di vibrazione durante la fase di transito veicolare ordinario e di almeno un passaggio isolato di un mezzo pesante. Frequenze proprie rilevate pari a 2,59Hz, 2,93Hz e 3,23Hz.

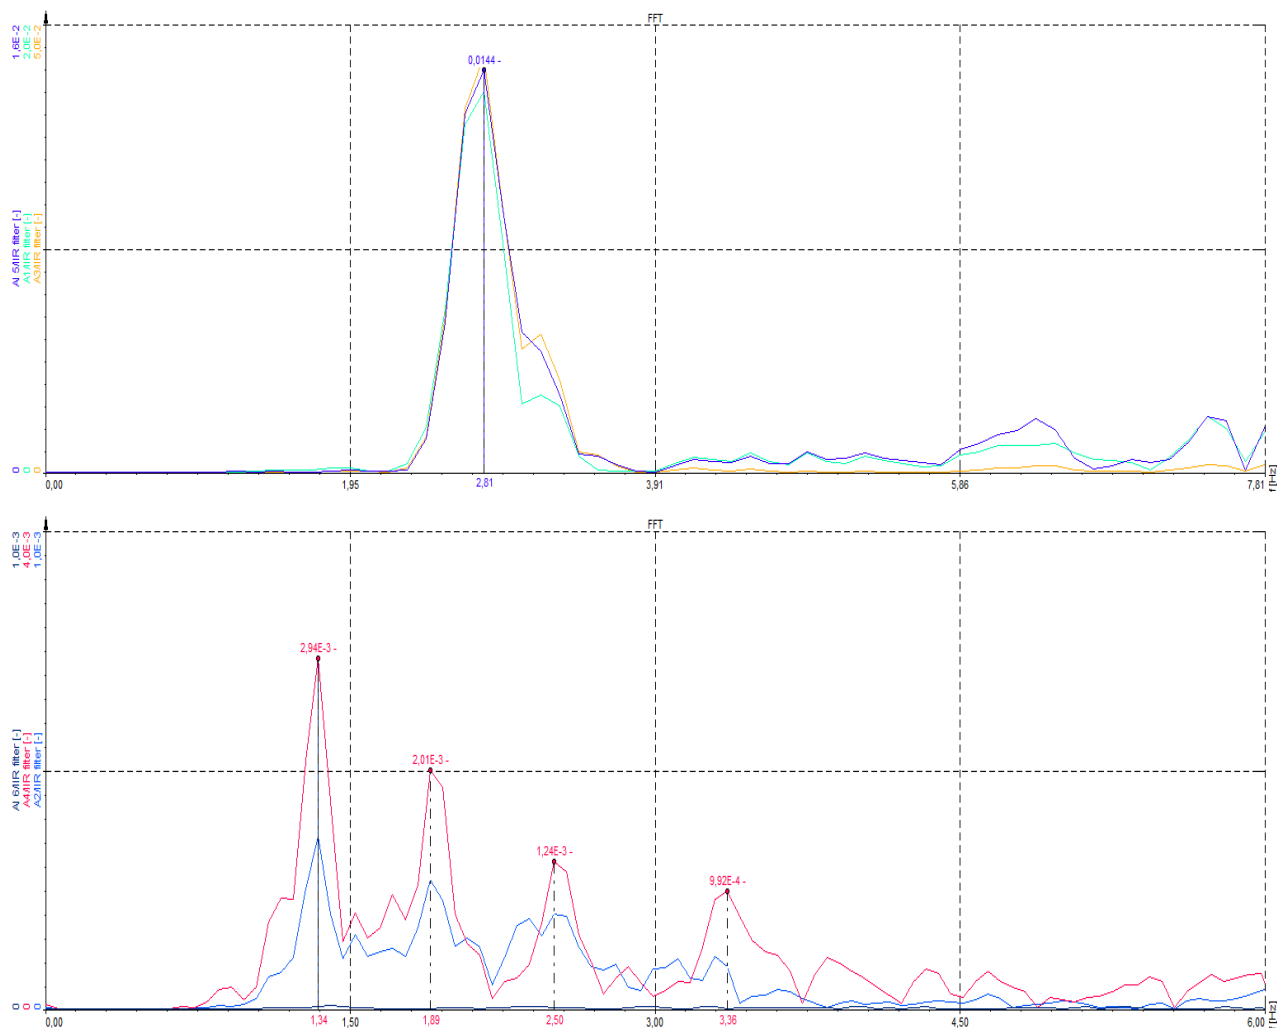
Estrapolazione del segnale FFT per la determinazione delle frequenze di vibrazione durante la fase di transito a "serpentina". Frequenza propria rilevata pari a 2,81Hz.

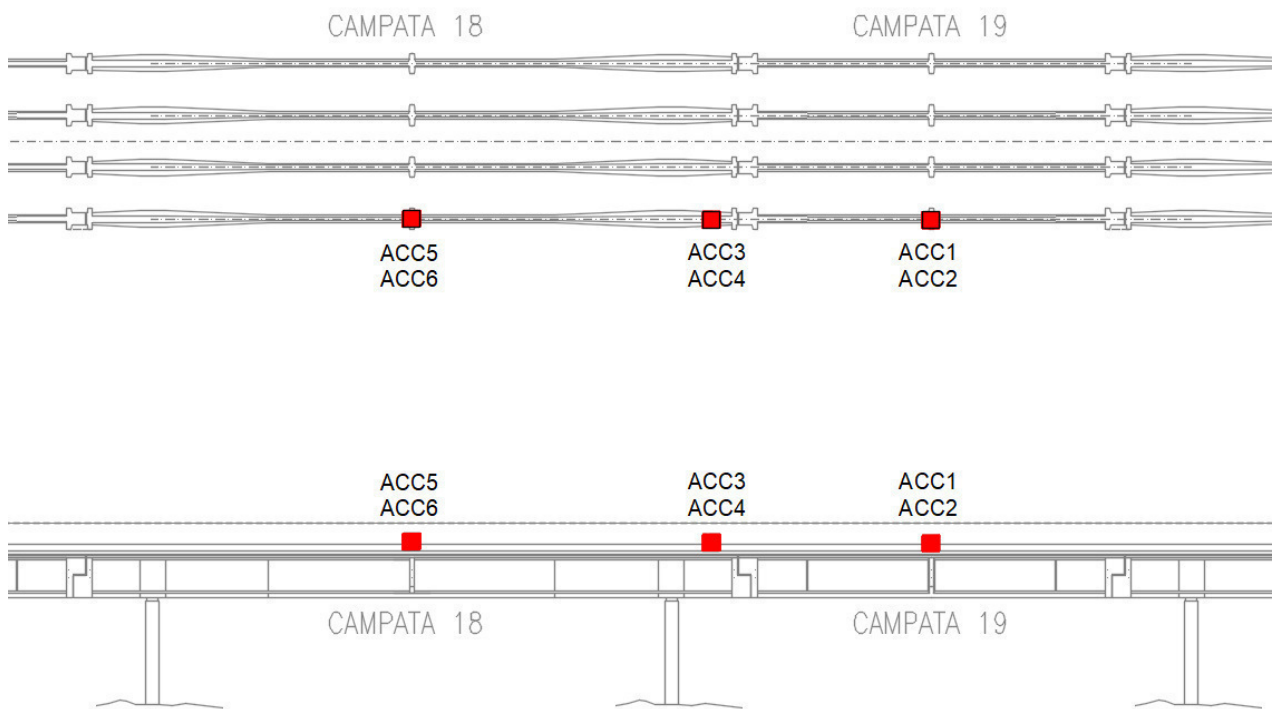
Gli accelerometri 1,3,5 (ACC1, ACC3, ACC5) sono stati applicati verticalmente mentre gli accelerometri 2,4,6 (ACC2, ACC4, ACC6) sono stati posizionati orizzontalmente.

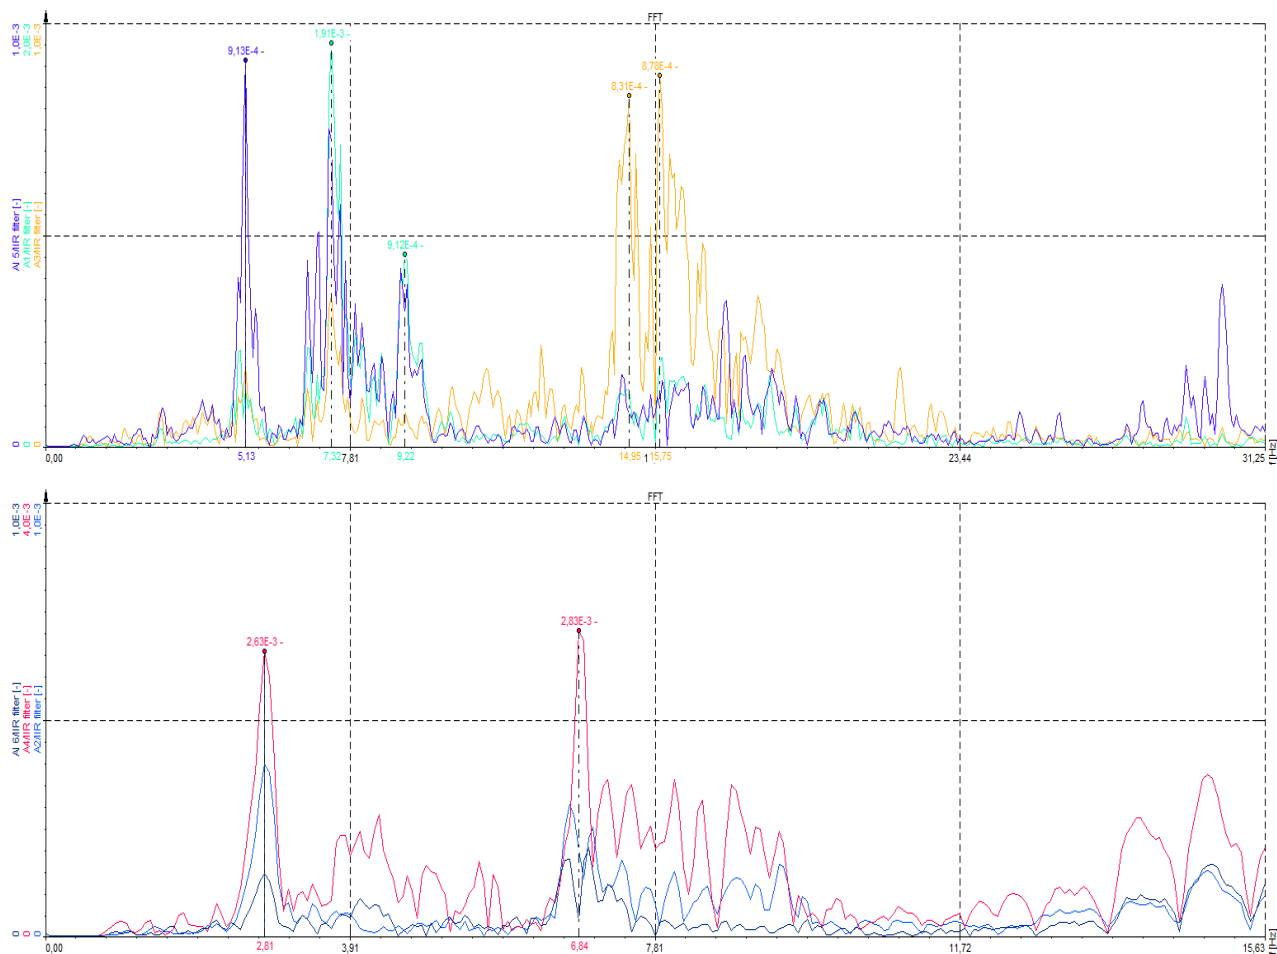
Estrapolazione del segnale FFT per la determinazione delle frequenze di vibrazione durante la fase di “rumore bianco” (assenza di traffico). Frequenze proprie rilevate pari a 2,81Hz, 5,13Hz, 7,32Hz, 6,84Hz e 14,95Hz.

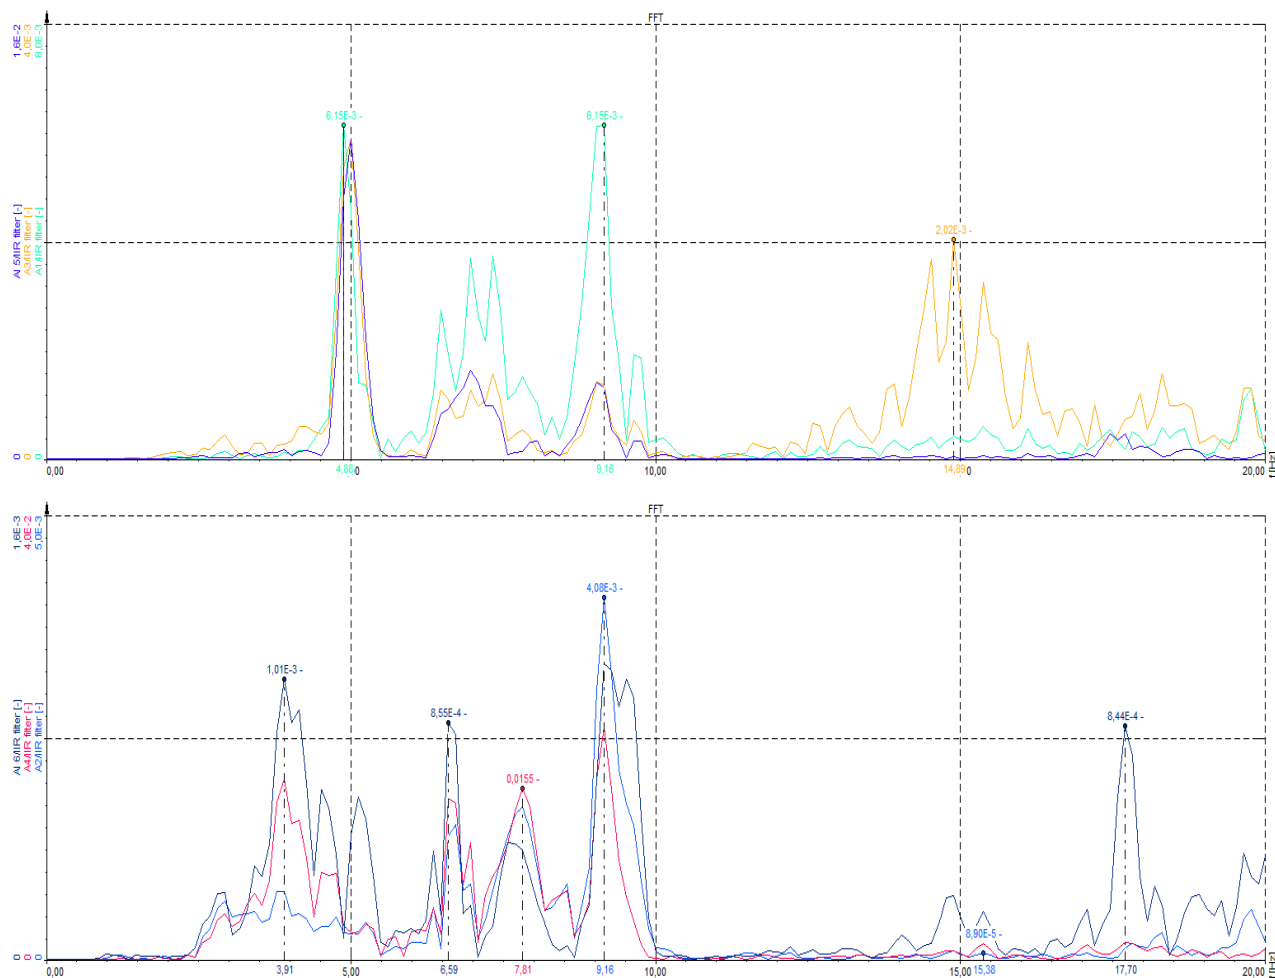
Estrapolazione del segnale FFT per la determinazione delle frequenze di vibrazione durante la fase di transito veicolare ordinario e di almeno un passaggio isolato di un mezzo pesante. Frequenze proprie rilevate pari a 3,91Hz, 4,88Hz, 9,16Hz, 9,16Hz e 14,89Hz.
