MANUTENZIONE STRAORDINARIA DEL PONTE SUL FIUME PO TRA GUASTALLA (RE) E DOSOLO (MN)

PROGETTO ESECUTIVO

INDAGINI

RELAZIONE INDAGINI E PROVE MATERIALI - 2019

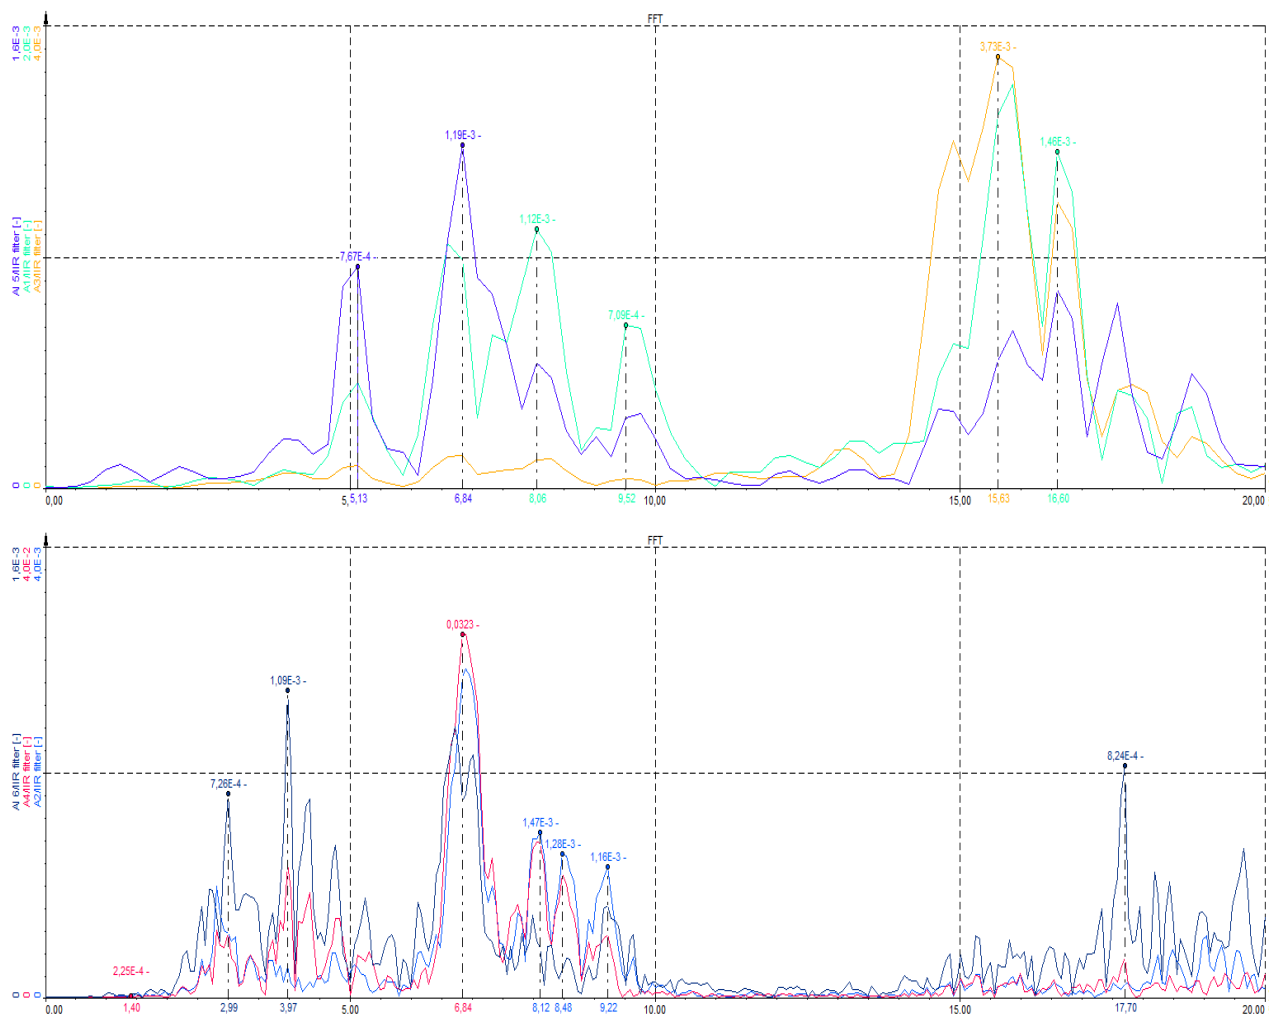
Estrapolazione del segnale FFT per la determinazione delle frequenze di vibrazione durante la fase di transito a "serpentina". Frequenza propria rilevata pari a 5,13Hz, 6,84Hz, 15,63Hz e 6,84Hz.
