MANUTENZIONE STRAORDINARIA DEL PONTE SUL FIUME PO TRA GUASTALLA (RE) E DOSOLO (MN)

GEOLOGIA INDAGINI GEOGNOSTICHE STORICHE

**PONTE SUL FIUME PO
FRA GUASTALLA E DOSOLO**

**INDAGINE DIAGNOSTICA PER L'ANALISI DELLE
CARATTERISTICHE DEI MATERIALI E DEI TERRENI
DI FONDAZIONE**

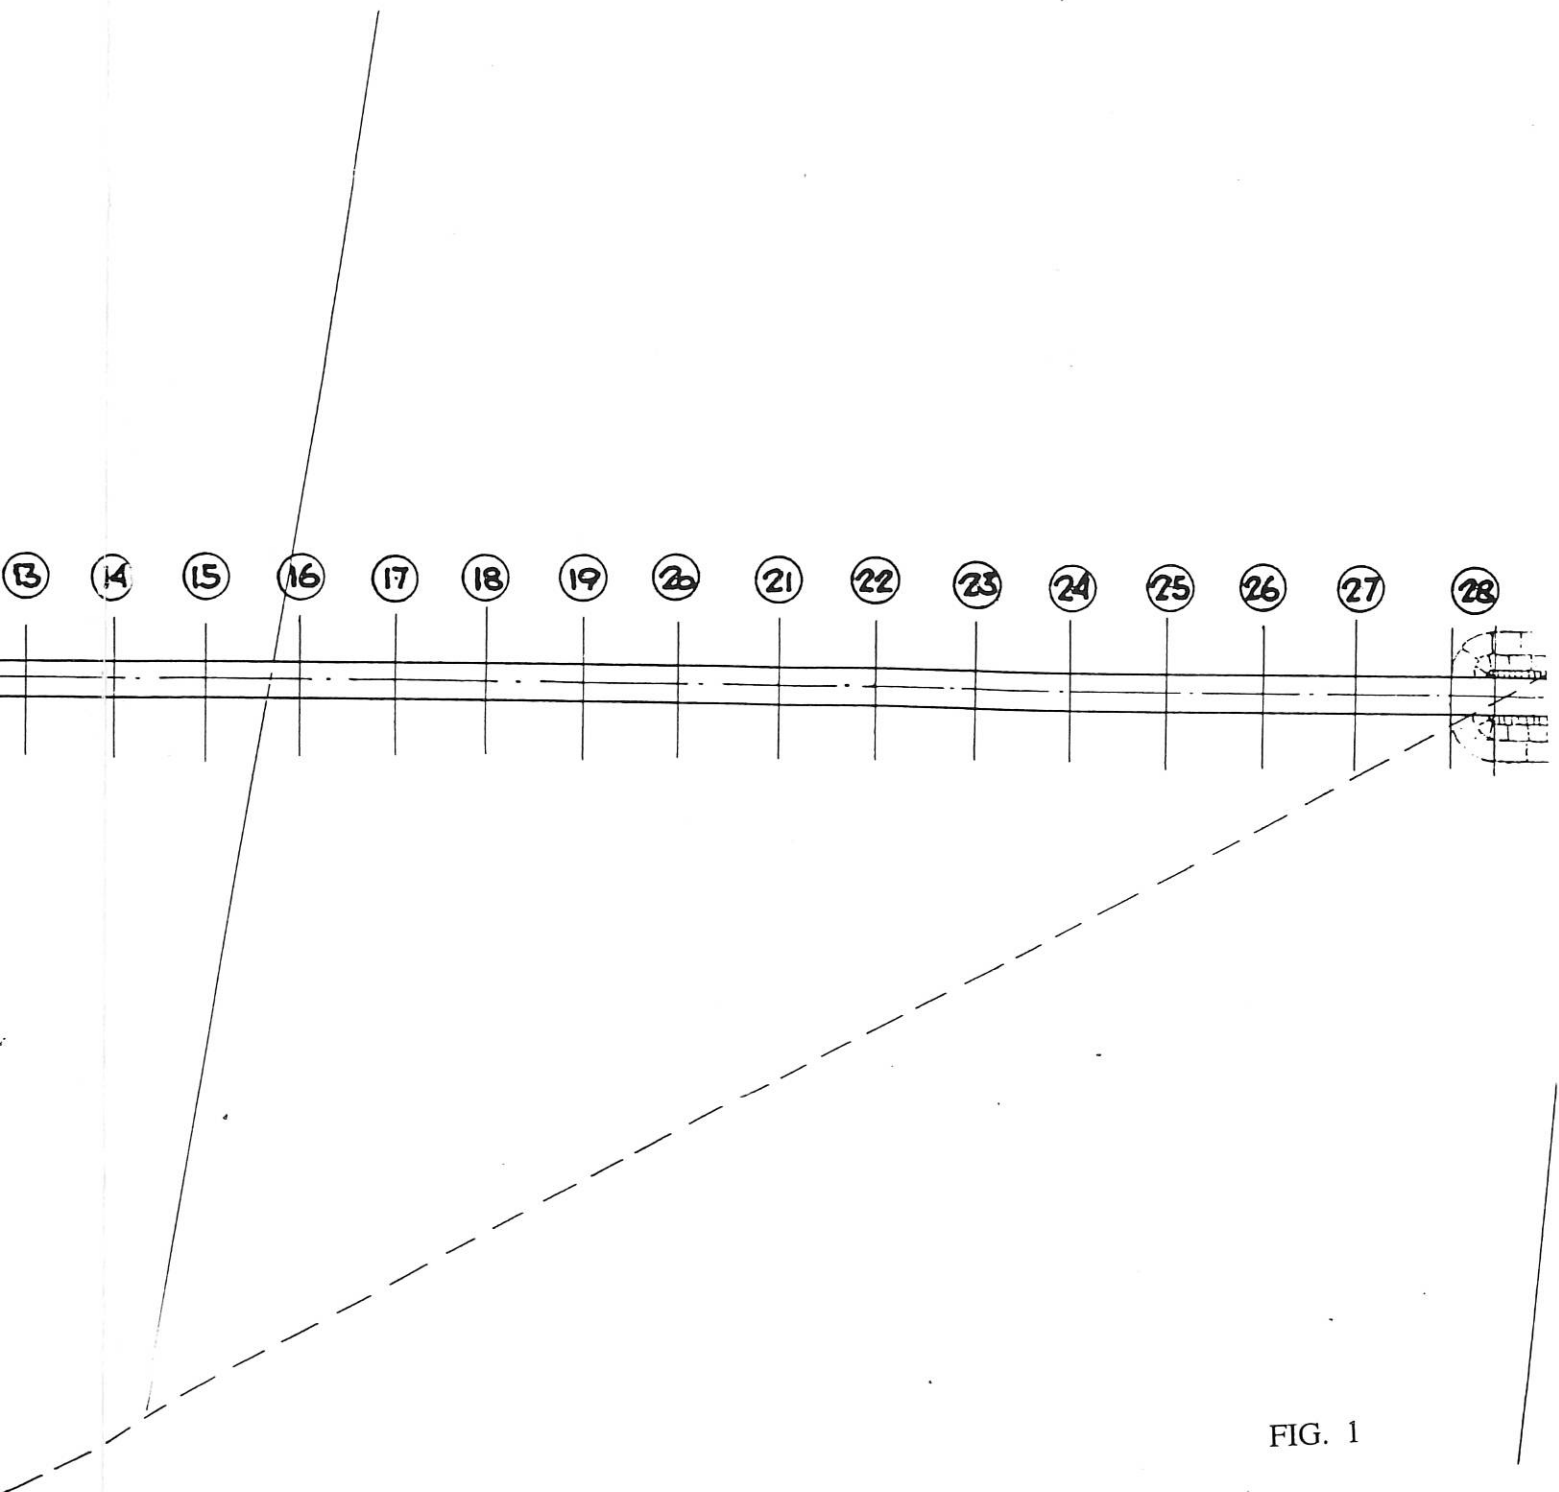
FIG. 1

I sondaggi meccanici sono stati eseguiti nei punti indicati nella planimetria di Fig. 2, mentre in Fig. 1 è riportata la planimetria generale del ponte.

PLANIMETRIA

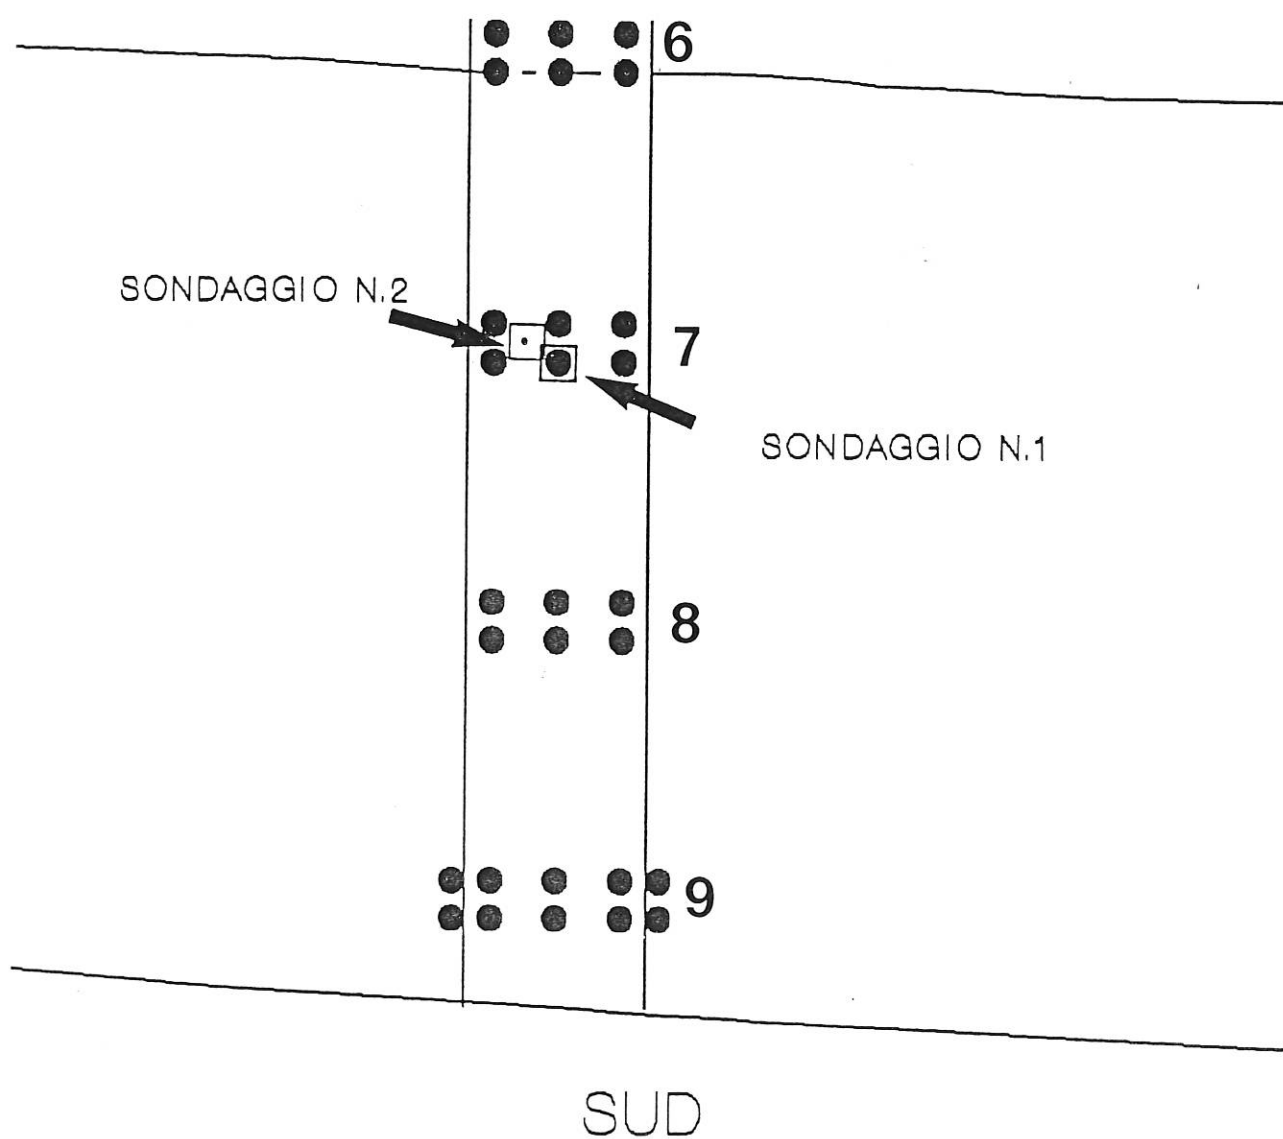
FIG. 2

Il sondaggio 2 è stato eseguito nel terreno di fondazione del ponte in corrispondenza del punto indicato in Fig. 2. L'asta di perforazione ha incontrato il fondale alla profondità di 19 m dalla quota del piano stradale.

UBICAZIONE SONDAGGI STRATIGRAFICI
PONTE GUASTALLA-DOSOLO
FIUME PO
NORD

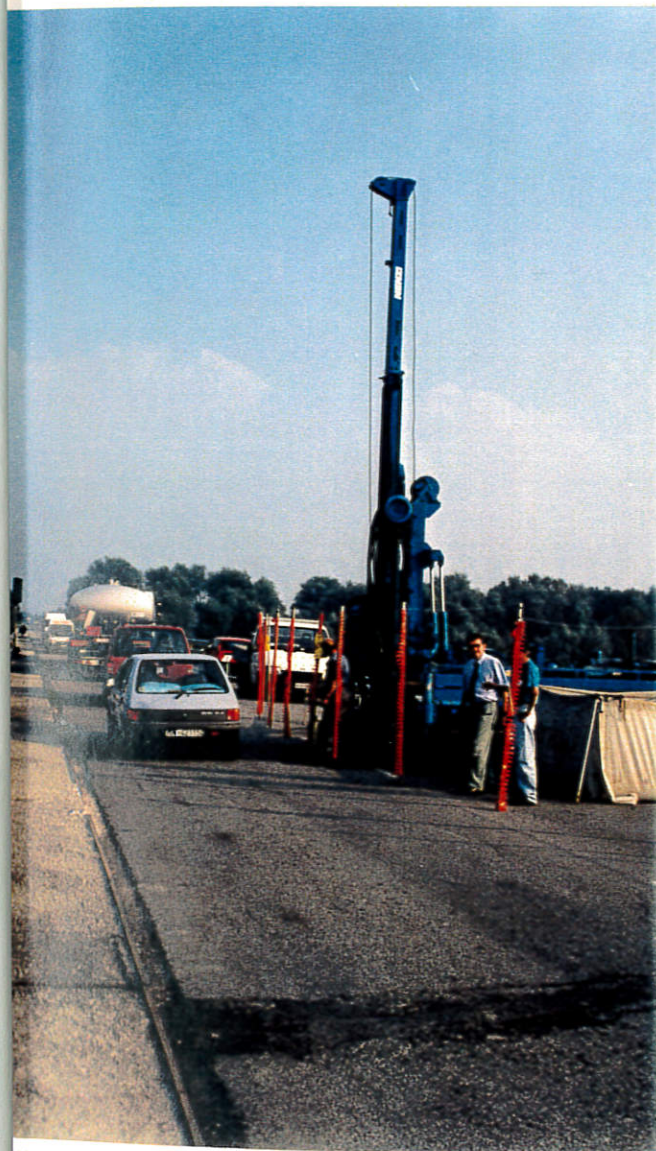
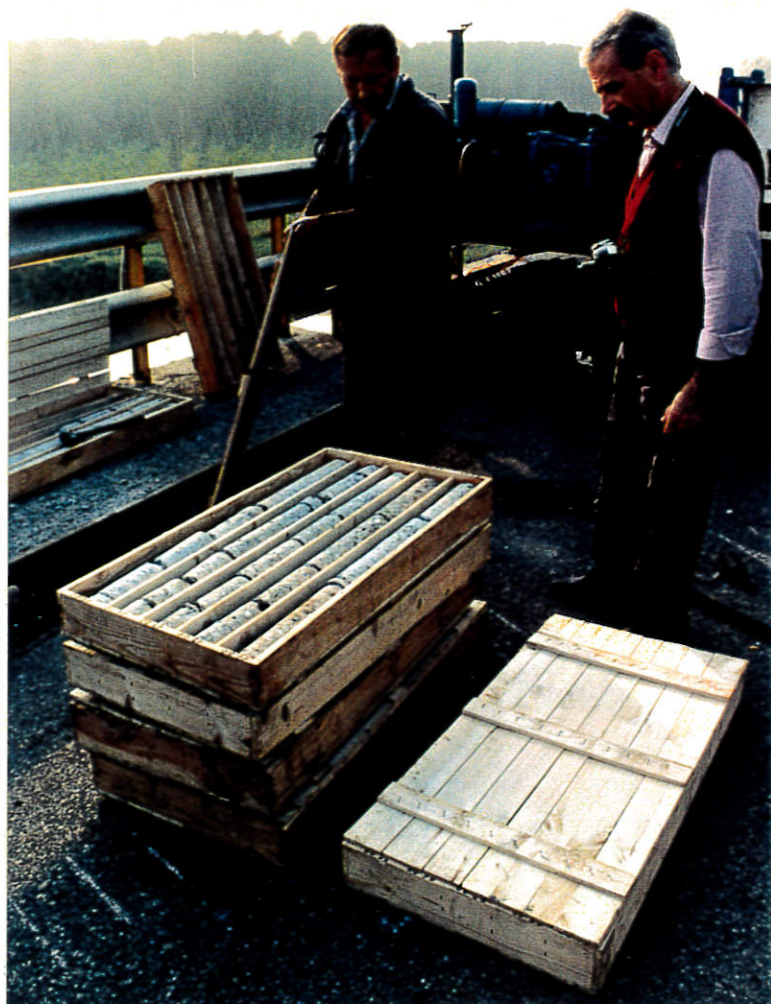
I sondaggi meccanici a carotaggio continuo sono stati eseguiti con una sonda idraulica a rotazione tipo NENZI "Gelma" su cingoli con coppia di rotazione di 600 kgm; impiegando i seguenti accessori di perforazione:

- carotiere semplice Diametro 101 mm
- carotiere doppio NT2 (sia con corona diamantata sia con corona al vidiam)
- aste di manovra Diametro 76 mm
- tubi di rivestimento Diametro 127 mm.

FIG. 3 - Esecuzione di sondaggi meccanici a carotaggio continuo .

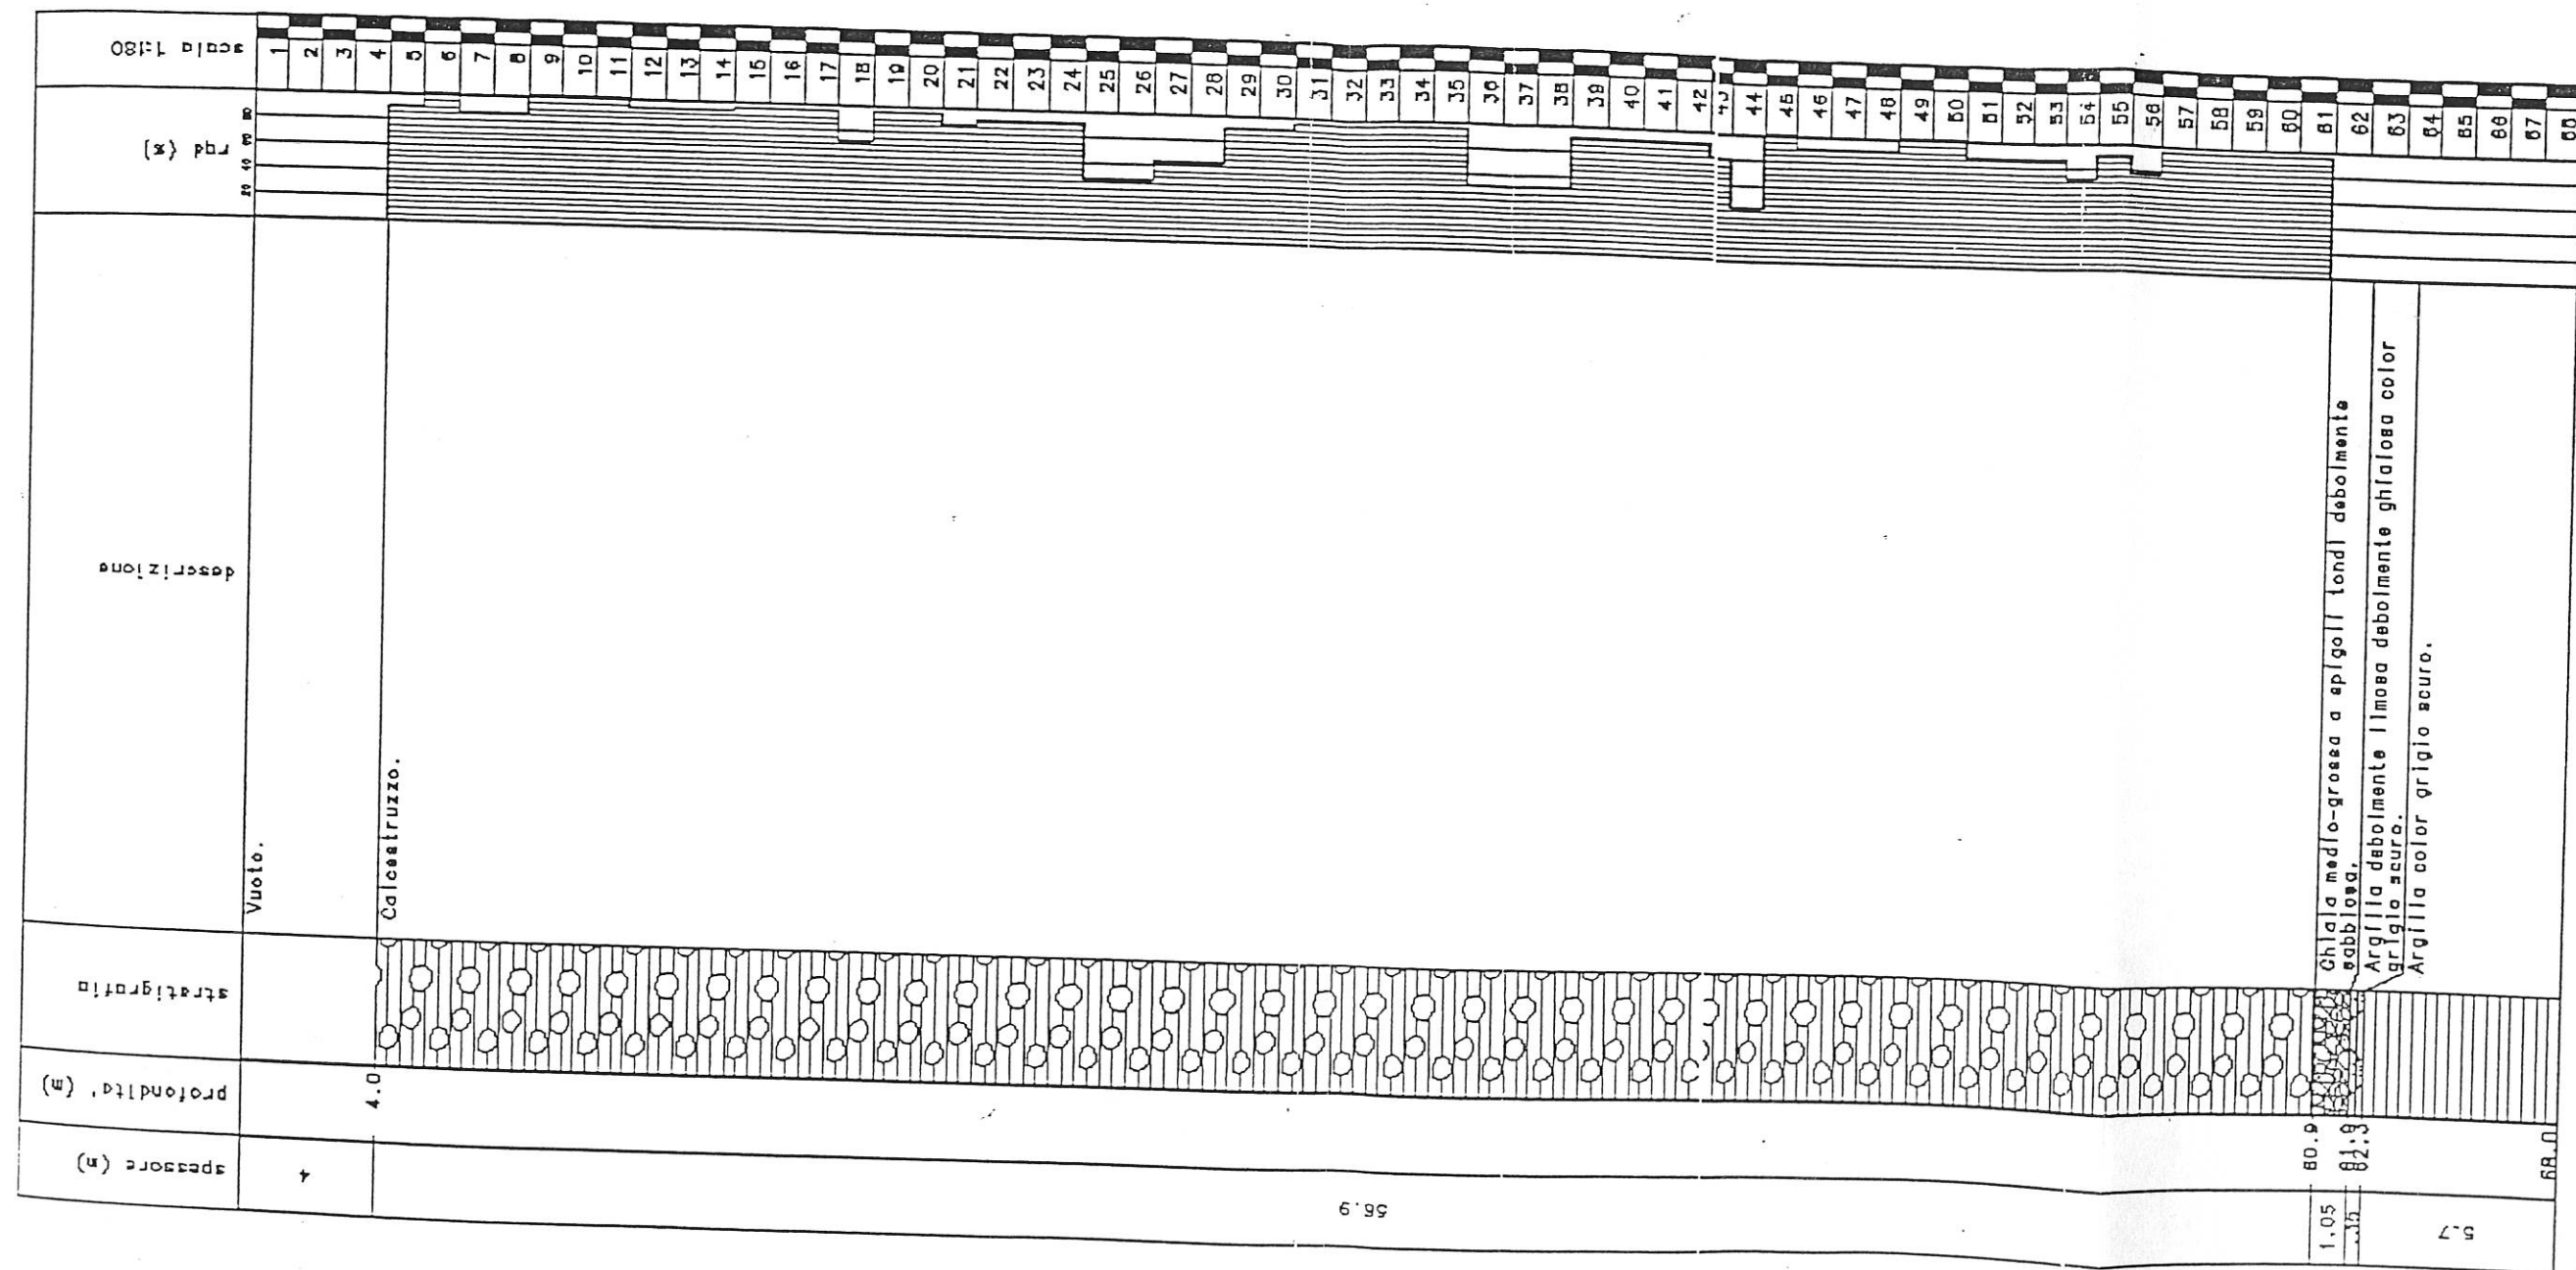
Il sondaggio 1 è stato eseguito in corrispondenza di uno dei pali centrali della pila 7 partendo dalla mezzeria della sede stradale. Dopo avere attraversato l'impalcato, il sondaggio ha interessato la trave di sostegno dell'impalcato, il pilastro sottostante, il palo di fondazione; si è spinto per circa 7 m nel terreno di fondazione oltre l'estremità inferiore del palo. Il sondaggio è stato eseguito utilizzando l'attrezzatura illustrata in Fig. 3 con l'impiego di carotieri al vidiam e di corone diamantate. In Fig. 4 è riportata la stratigrafia del sondaggio con l'indicazione del fattore RQD% (rapporto percentuale fra la somma degli spezzoni di carote di lunghezza superiore a 10 cm e la lunghezza totale di perforazione).

Si è potuto verificare che il palo di fondazione in calcestruzzo arriva fino alla profondità di 60.90 m dal piano stradale.

Al di sotto di questa quota si è osservata, oltre la punta del palo, la presenza di uno strato di inerte di spessore 1.00 m con pochissime tracce di cementazione. Il sondaggio è proseguito per circa 6 m nel terreno di fondazione del palo incontrando una formazione limo-argillosa compatta.

SONDAGGIO 1

Palo in calcestruzzo armato

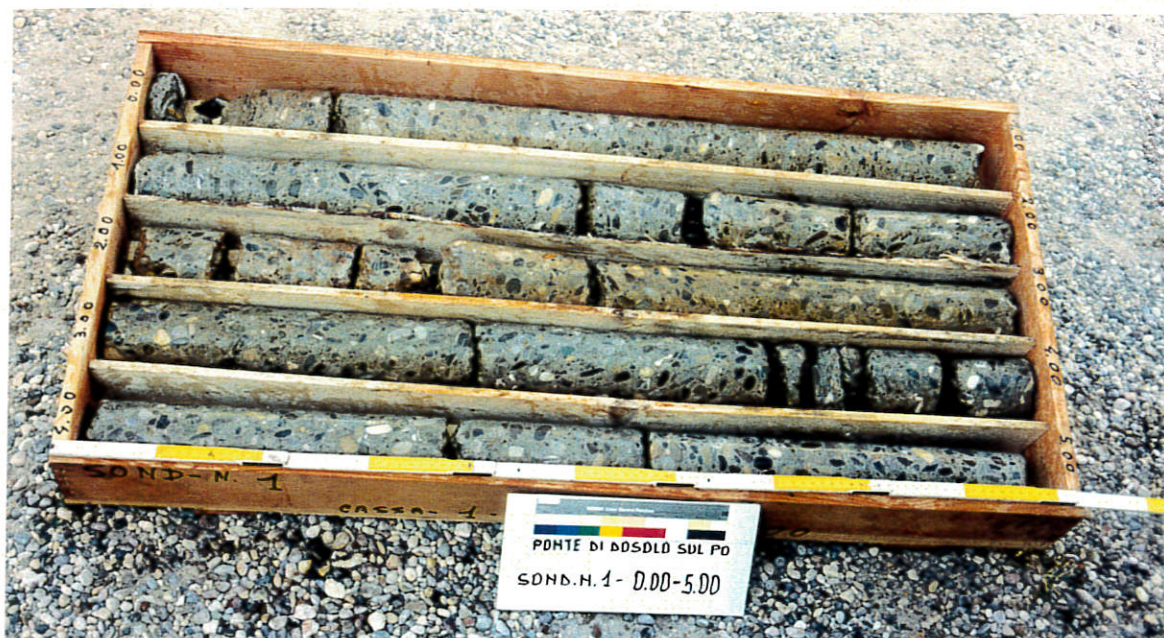
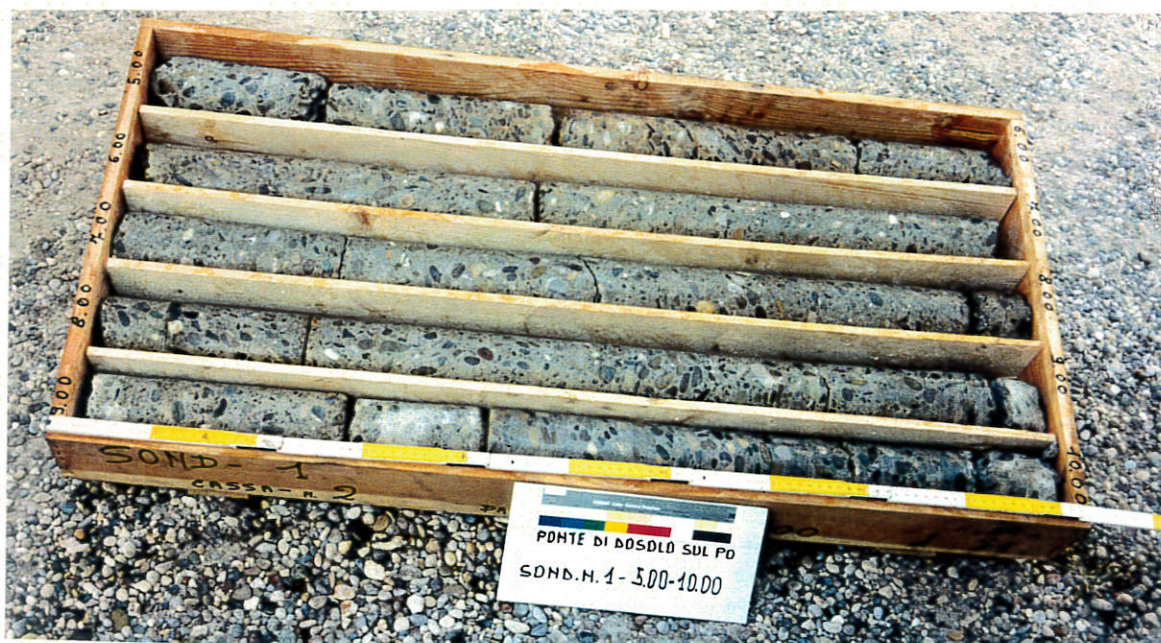
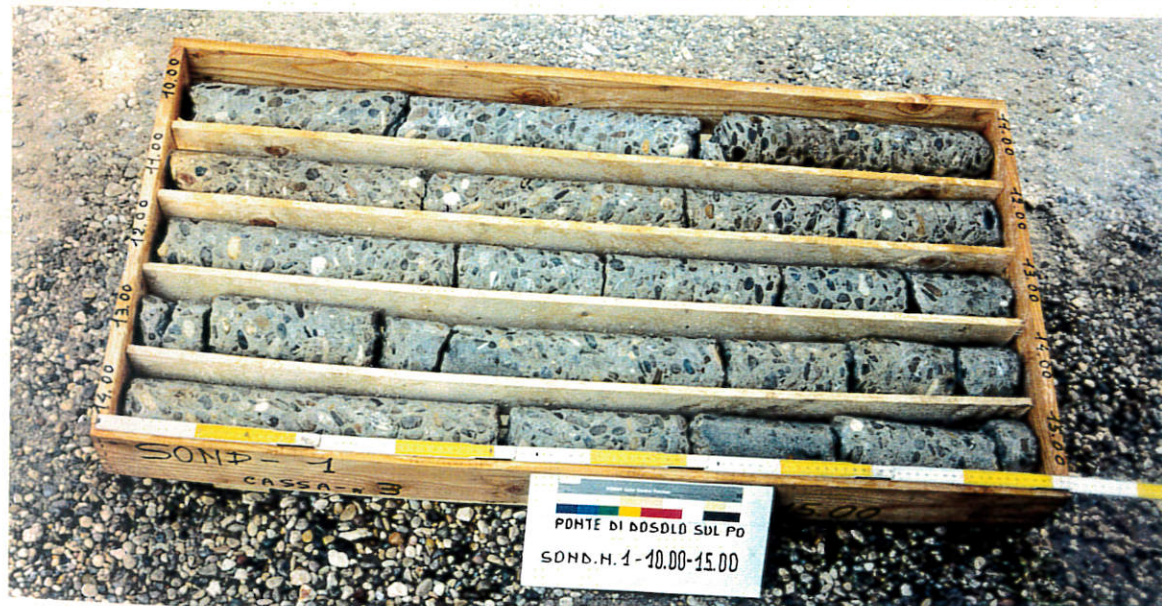
FIG. 5

Nelle Figg. 5÷9 sono riportati le foto delle casse contenenti i campioni prelevati nel corso del sondaggio.

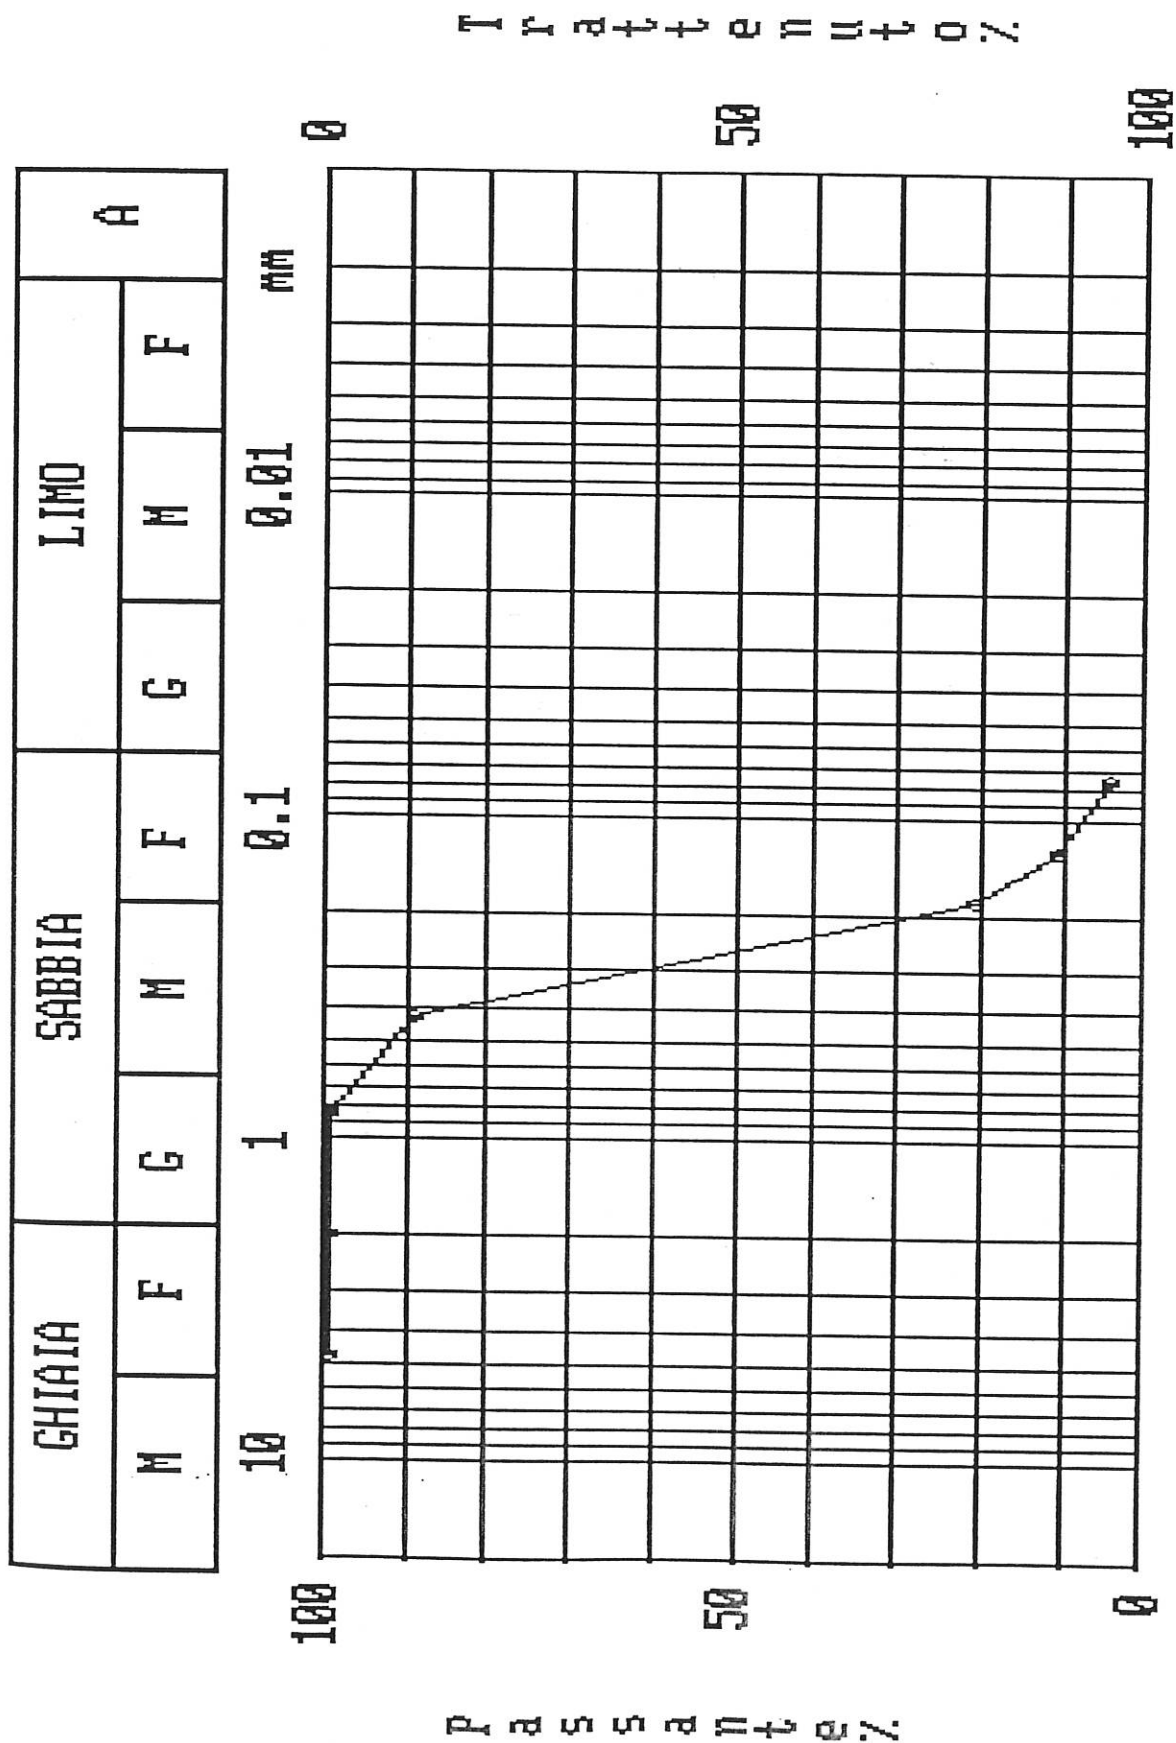
FIG. 15

I 3 campioni rimaneggiati di sabbia, prelevati nel corso della perforazione, sono stati sottoposti ad analisi di laboratorio per la determinazione della curva granulometrica. In Figg. 15, 16 e 17 sono riportate le curve granulometriche relative ai tre campioni. Si può osservare che le curve granulometriche rilevate sui tre campioni prelevati a tre quote diverse sono molto simili fra loro.

CURVA GRANULOMETRICA

Sondaggio...N 2 Campione...N 1 Profondita'...m 25.10-25.55

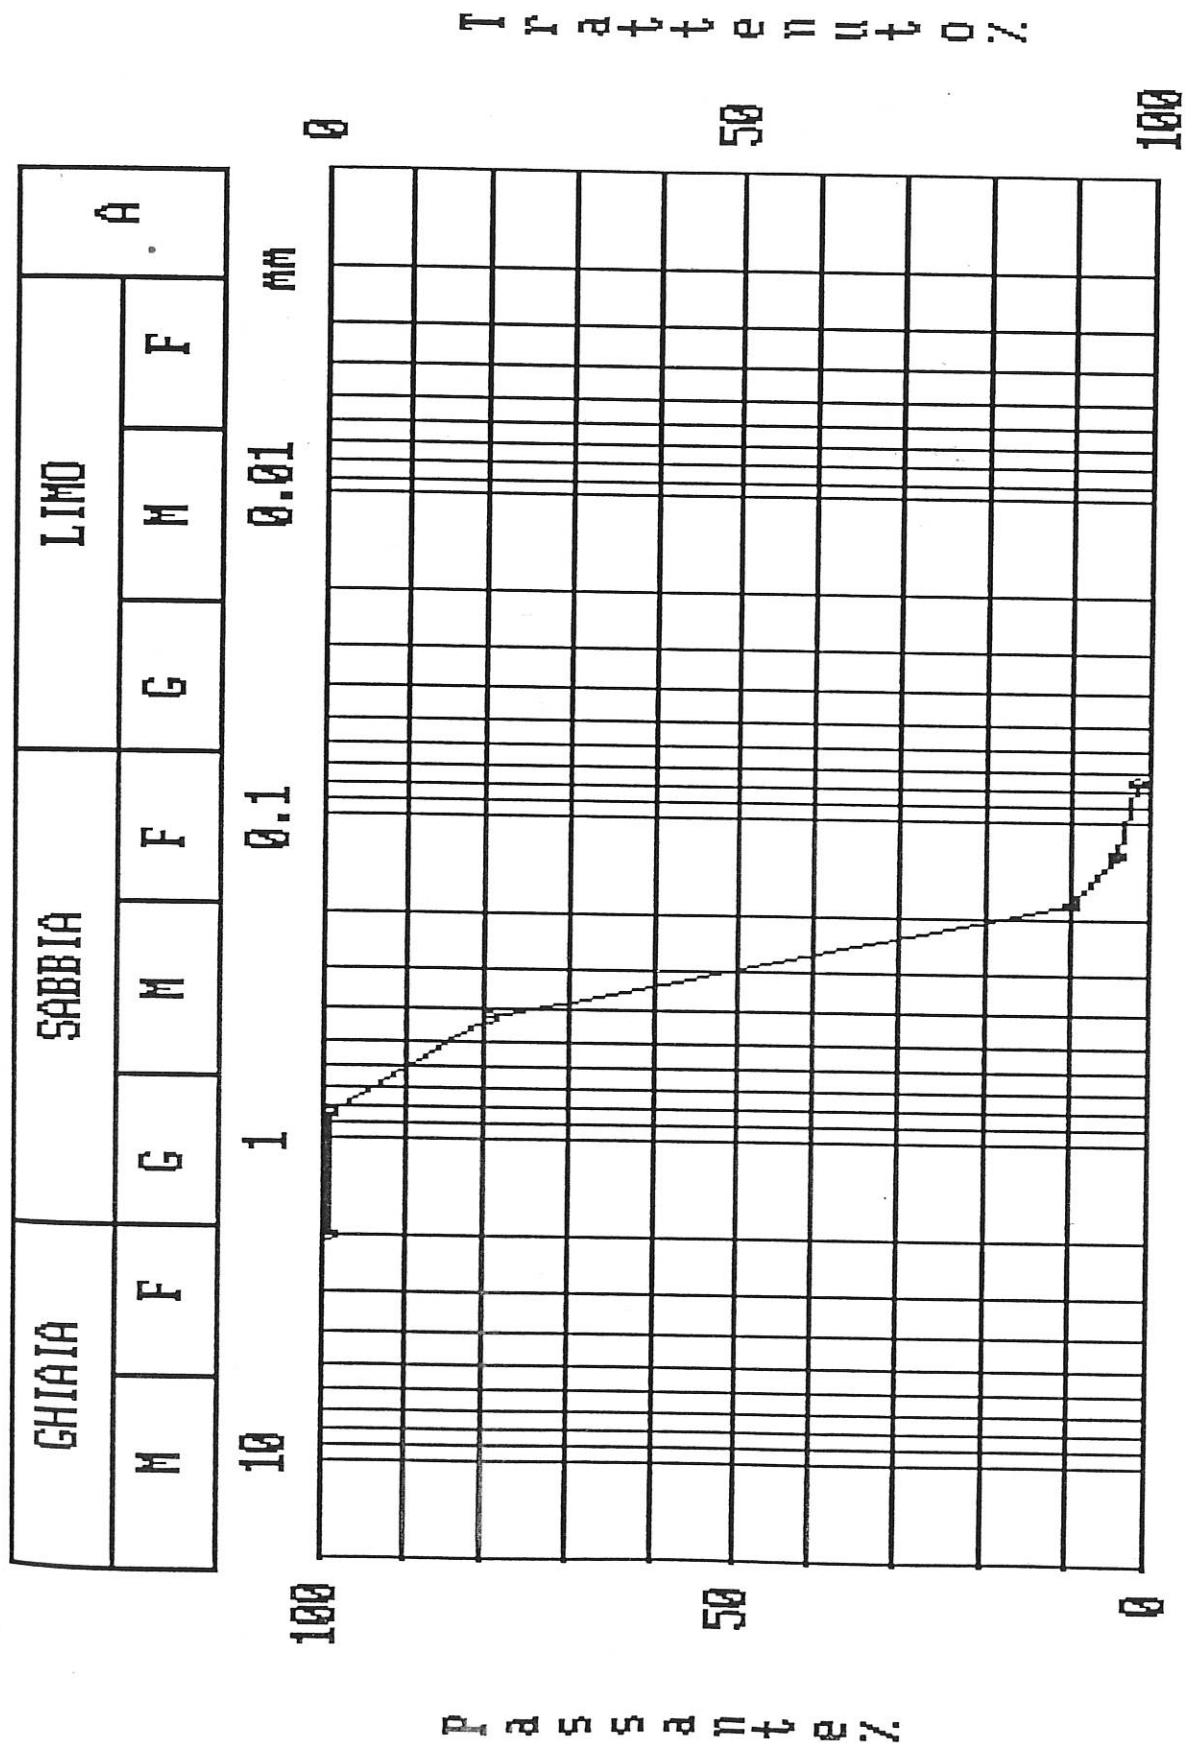
FIG. 16

CURVA GRANULOMETRICA

Sondaggio...N 2 Campione...N 2 Profondita'...m 37.10-37.55

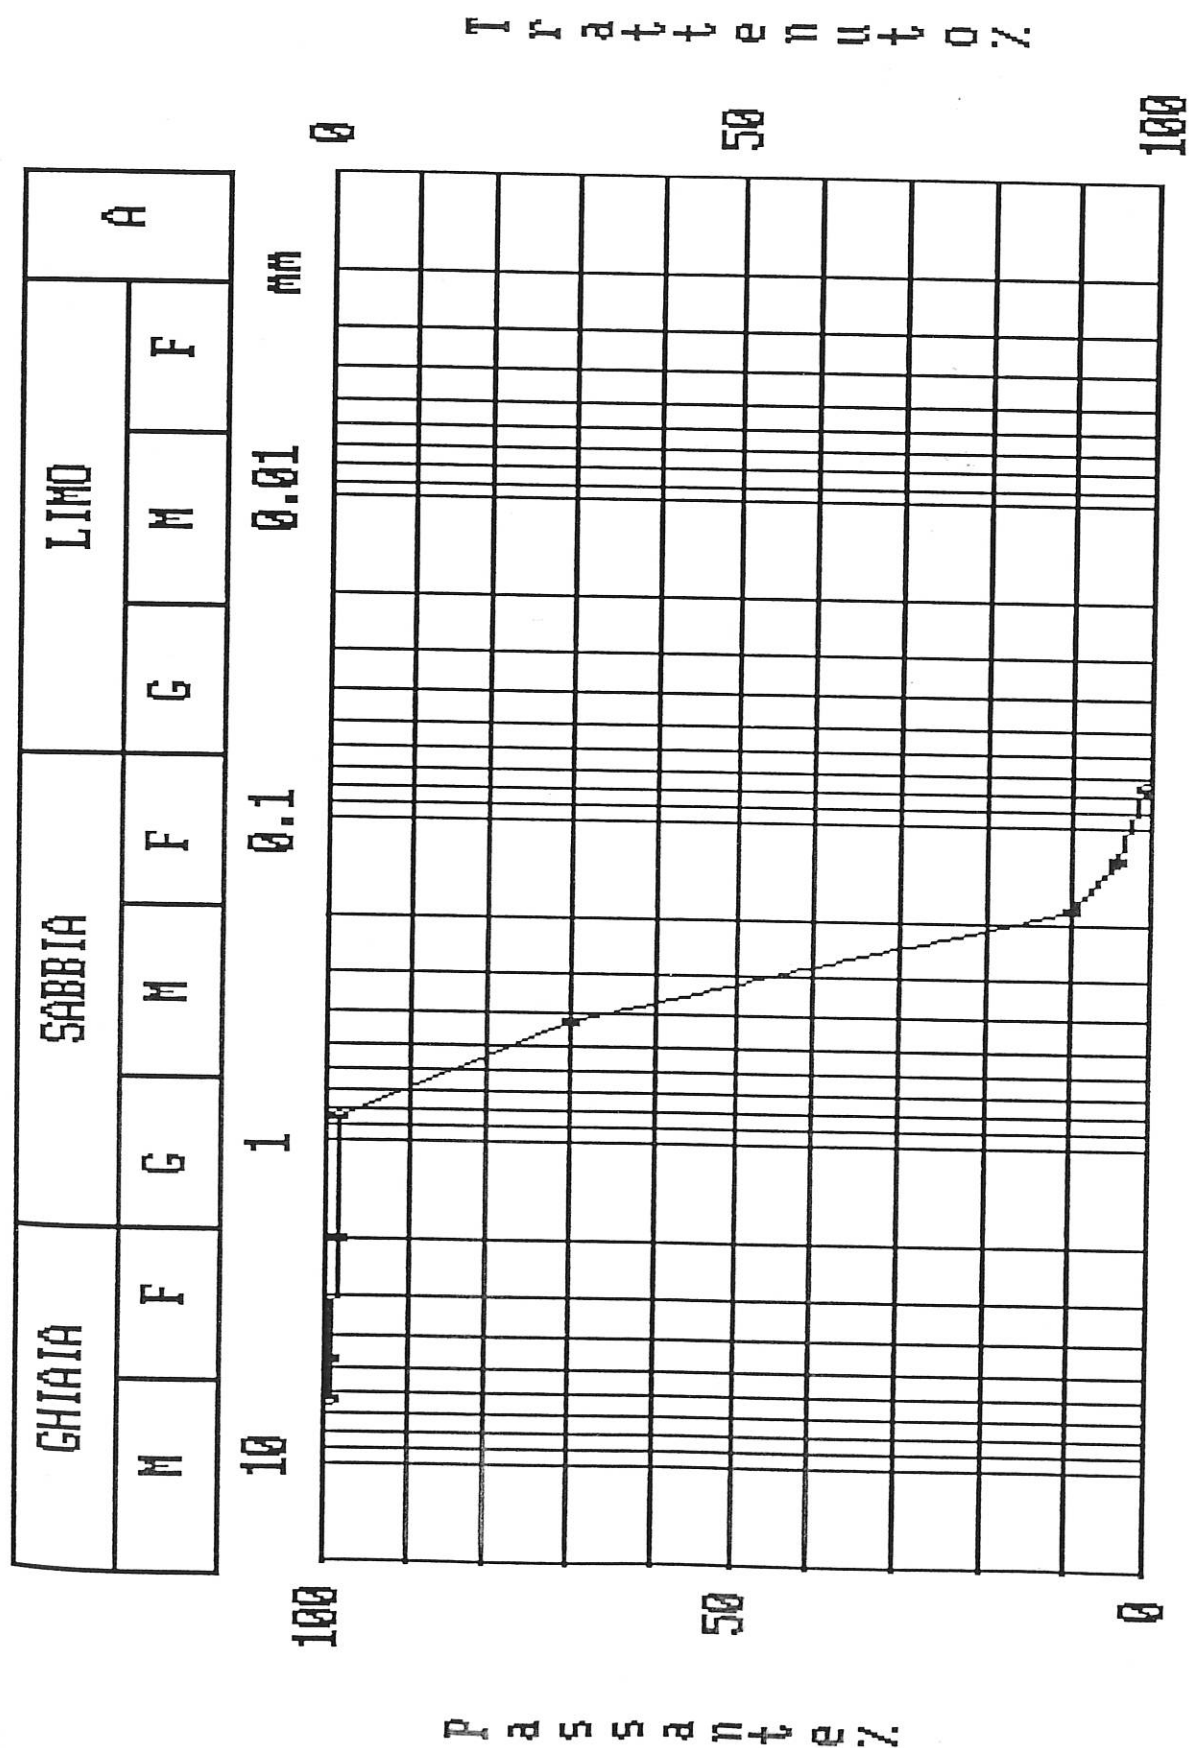
FIG. 17

CURVA GRANULOMETRICA

Sondaggio...N 2 Campione...N 3 Profondita'...m 50.00-50.45

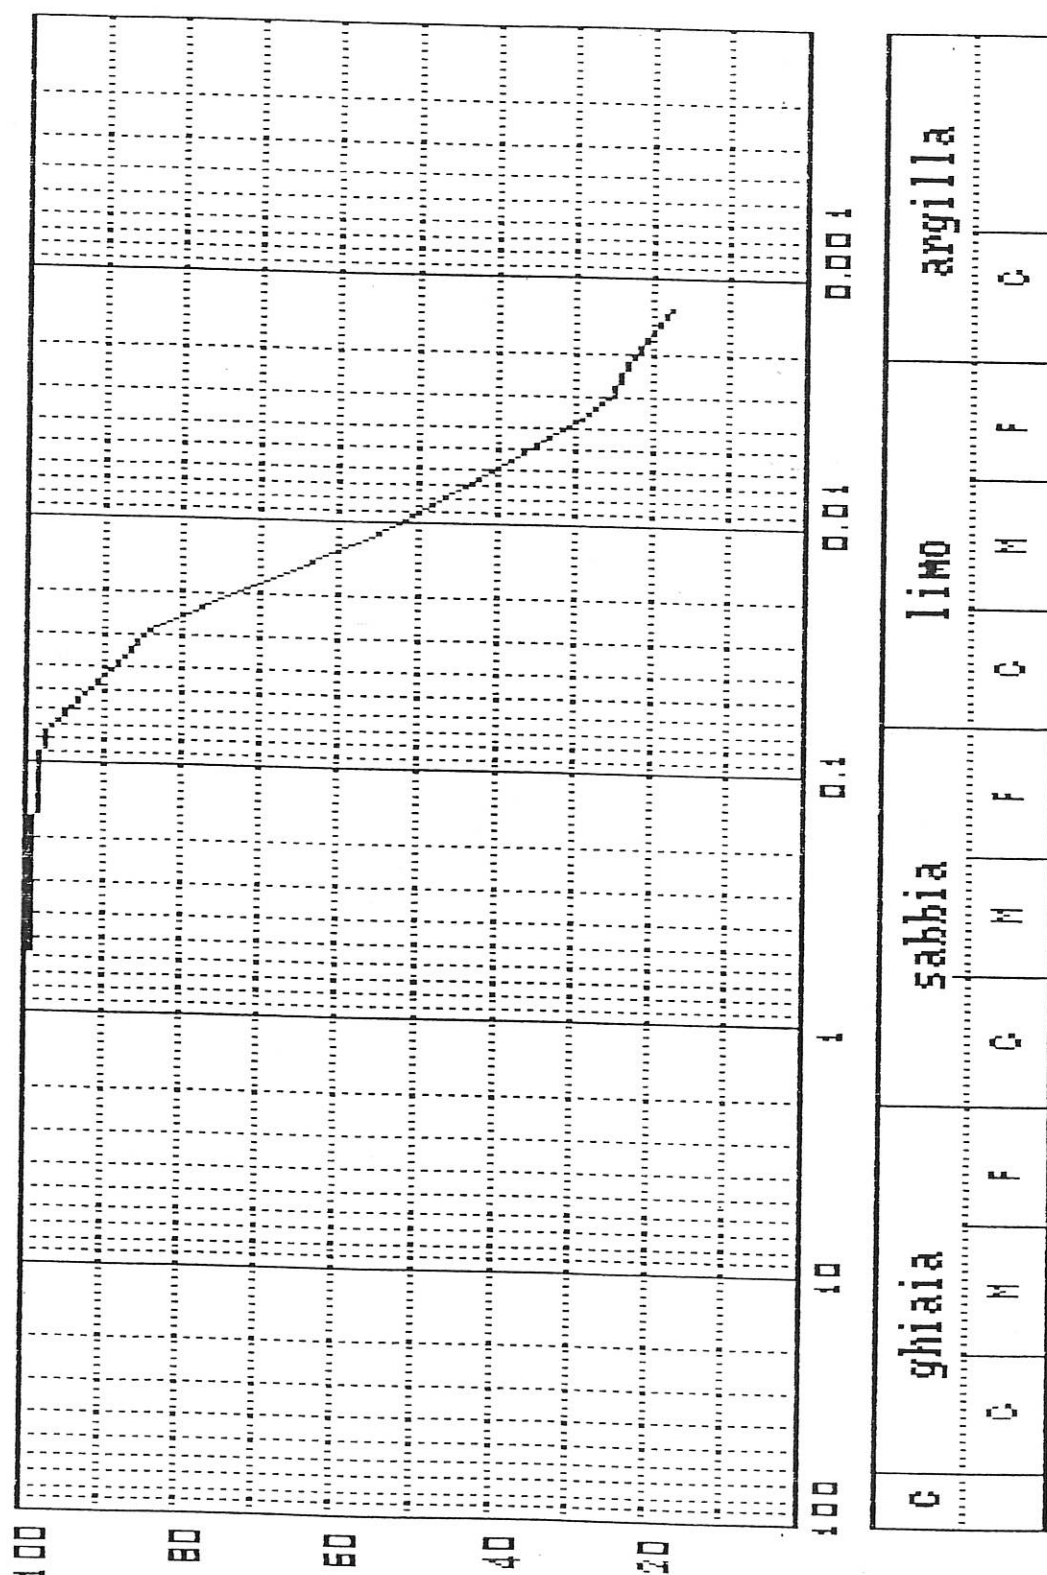
FIG. 19

I risultati delle prove sono riportati nella tabella di Fig. 18 e nei diagrammi di Figg. 19 e 20.

L'esame della curva edometrica, dei limiti di Atterberg e del contenuto d'acqua porta a ritenere che il materiale limo-argilloso in esame presenti una leggera sovraconsolidazione. Il valore del modulo di deformabilità edometrica è pari a circa 17.50 MPa.

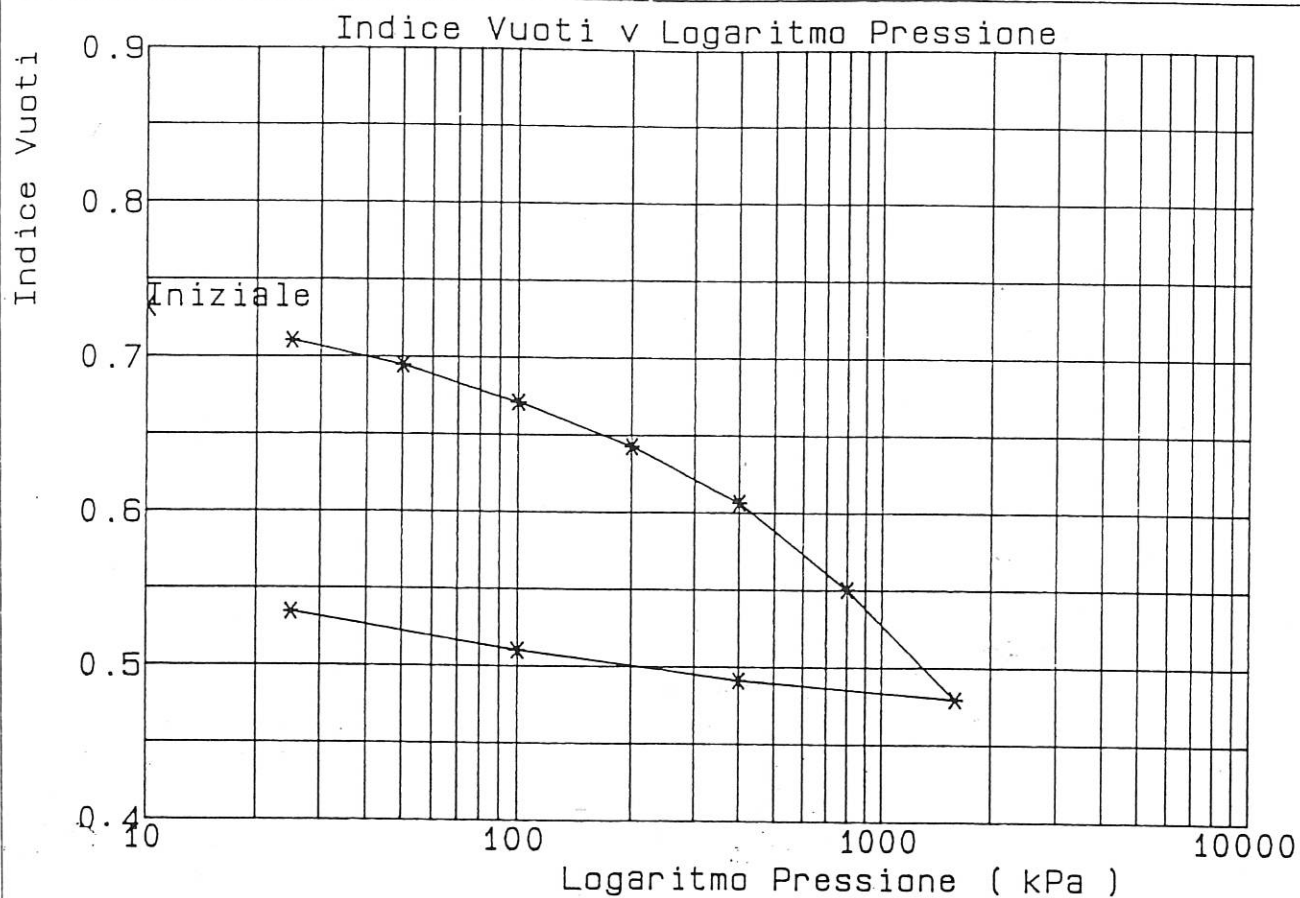
Edometro: Consolidazione

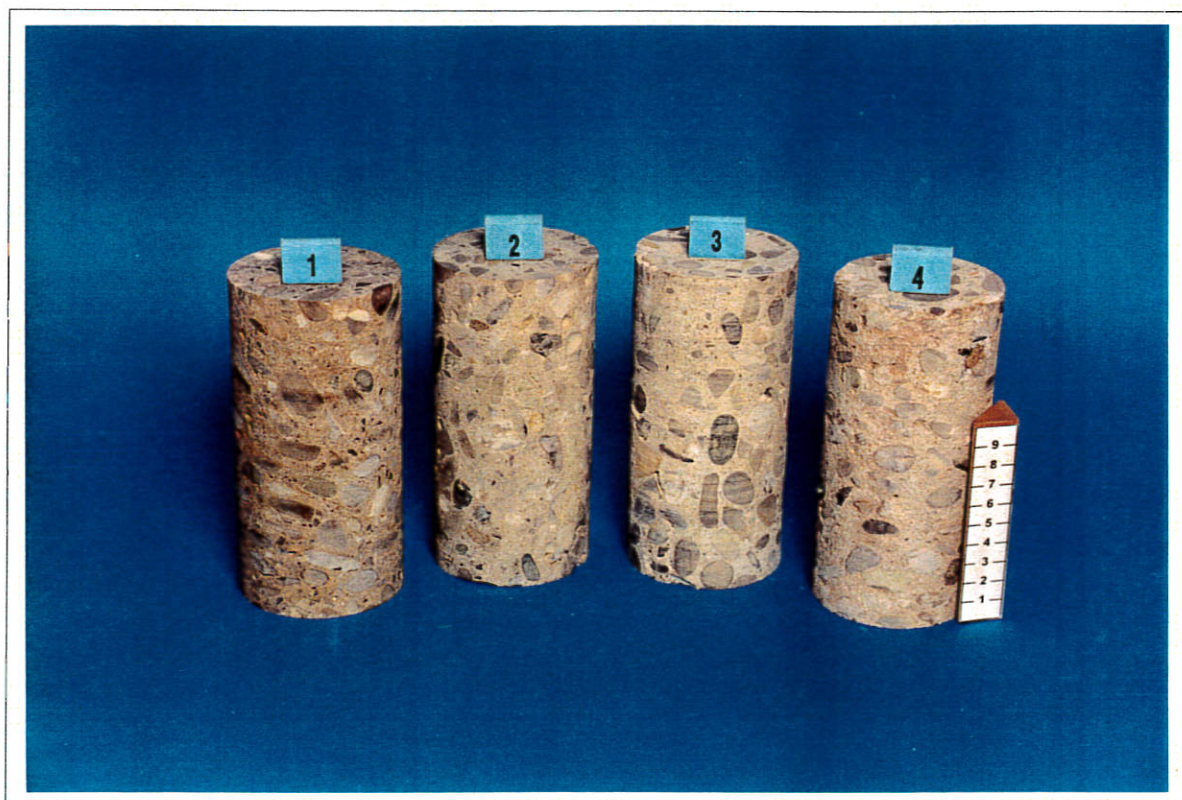
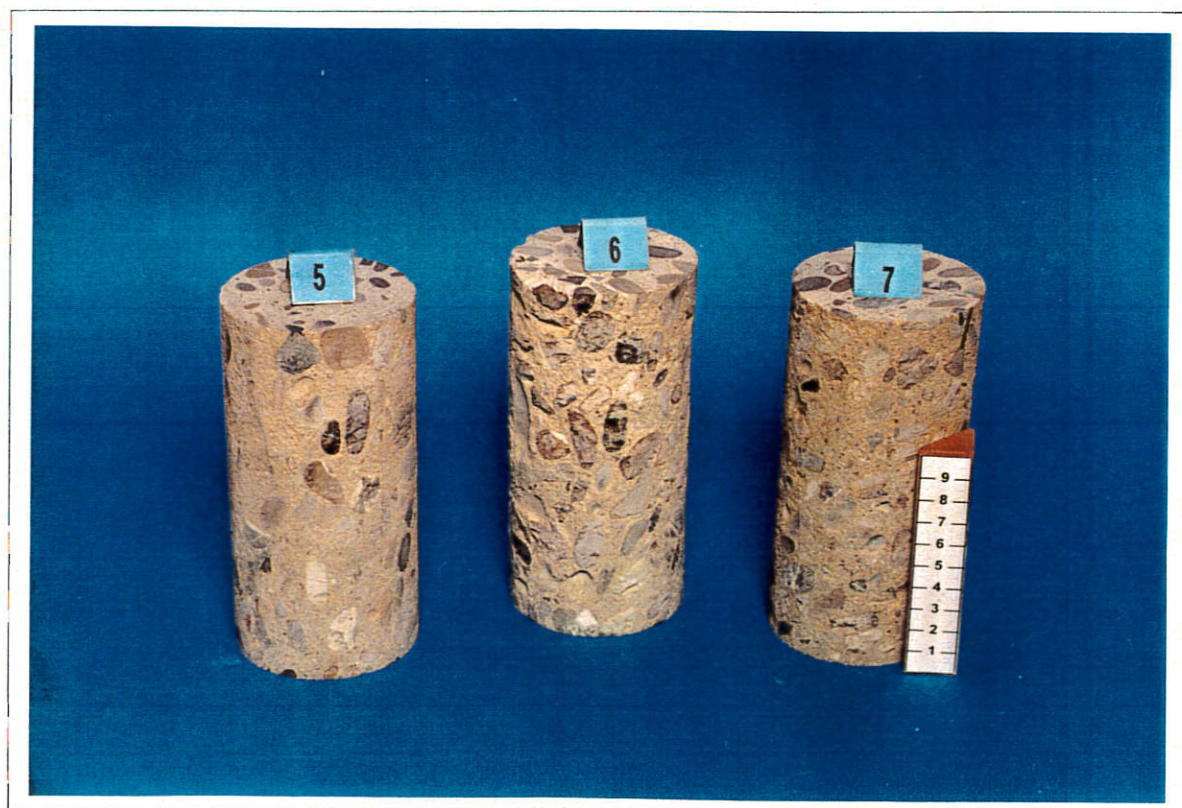
FIG. 21

Alcuni campioni di calcestruzzo prelevati nel corso del sondaggio sono stati sottoposti a prove di laboratorio per la determinazione delle caratteristiche fisiche e meccaniche del calcestruzzo.

CAMPIONI DI CALCESTRUZZO SOTTOPOSTI
A PROVA DI COMPRESSIONE MONOASSIALE
