MANUTENZIONE STRAORDINARIA DEL PONTE SUL FIUME PO TRA GUASTALLA (RE) E DOSOLO (MN)

GEOLOGIA INDAGINI GEOGNOSTICHE STORICHE

**PONTE SUL FIUME PO
FRA GUASTALLA E DOSOLO**

**INDAGINE DIAGNOSTICA PER L'ANALISI DELLE
CARATTERISTICHE DEI MATERIALI E DEI TERRENI
DI FONDAZIONE**

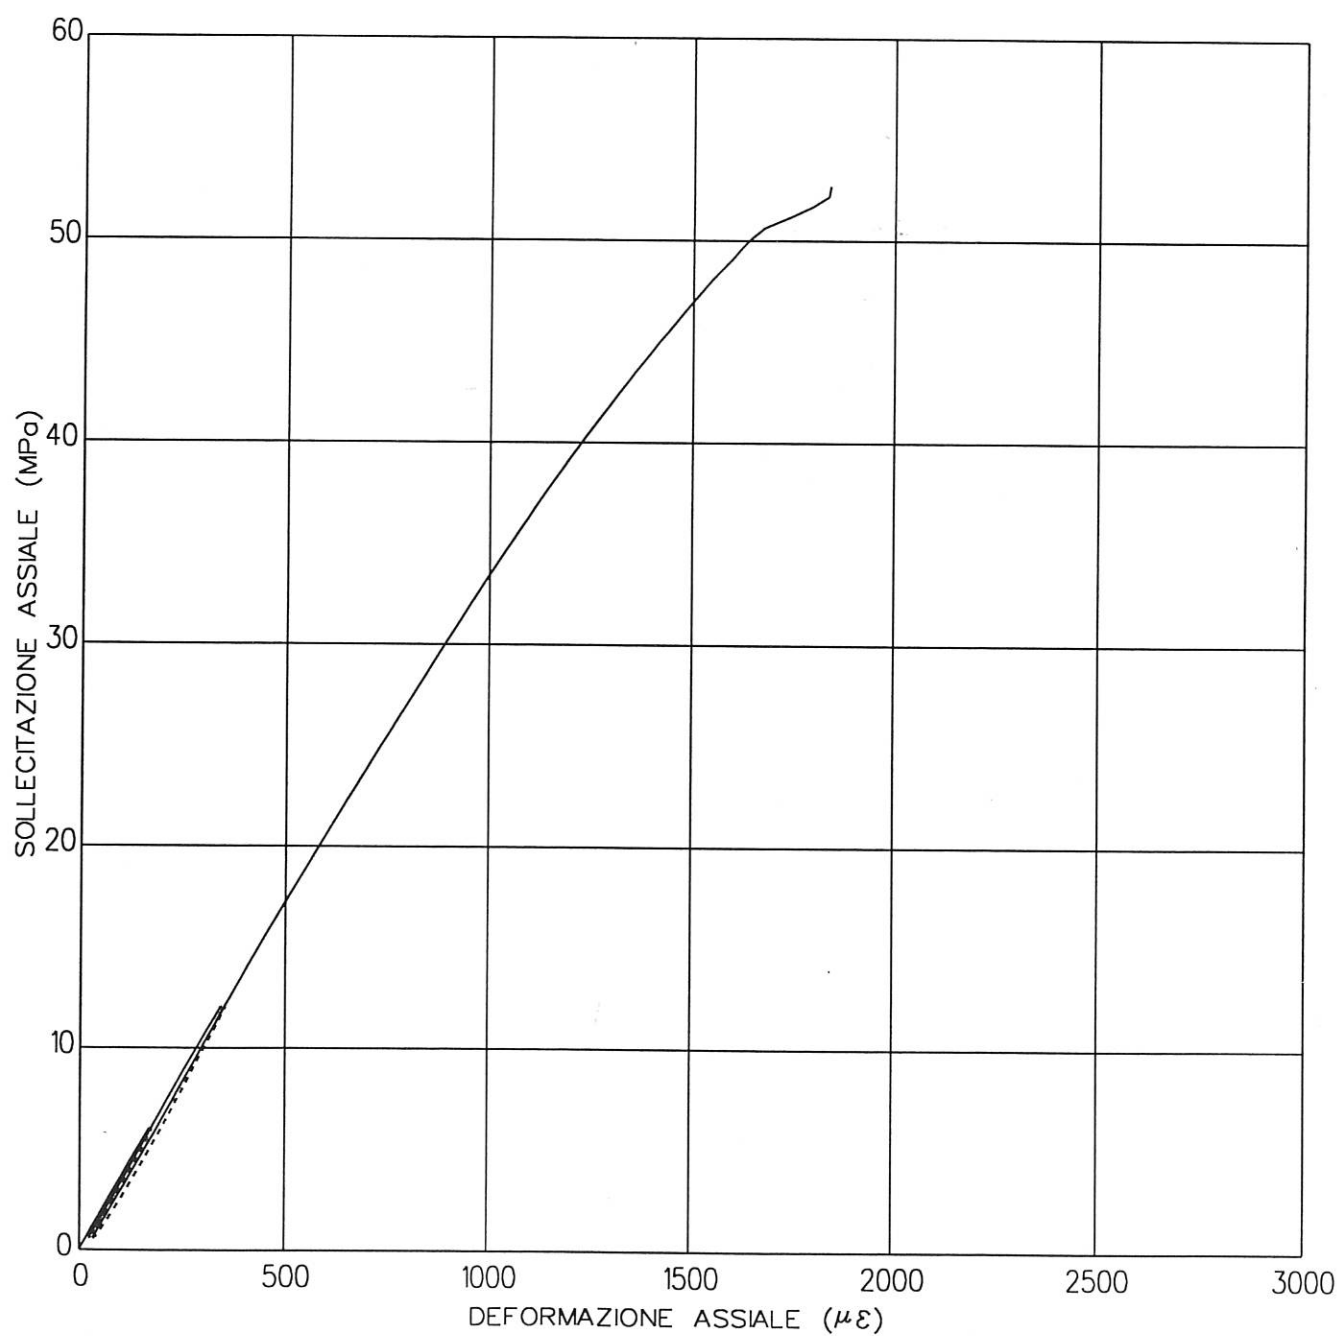
FIG. 23

Il modulo elastico è stato determinato solo sui campioni 2 e 4. Le relative curve carichi deformazioni, rilevate in modo automatico durante la prova, sono riportati in Figg. 23÷24.

PROVA DI COMPRESSIONE MONOASSIALE

PROVINO: 2

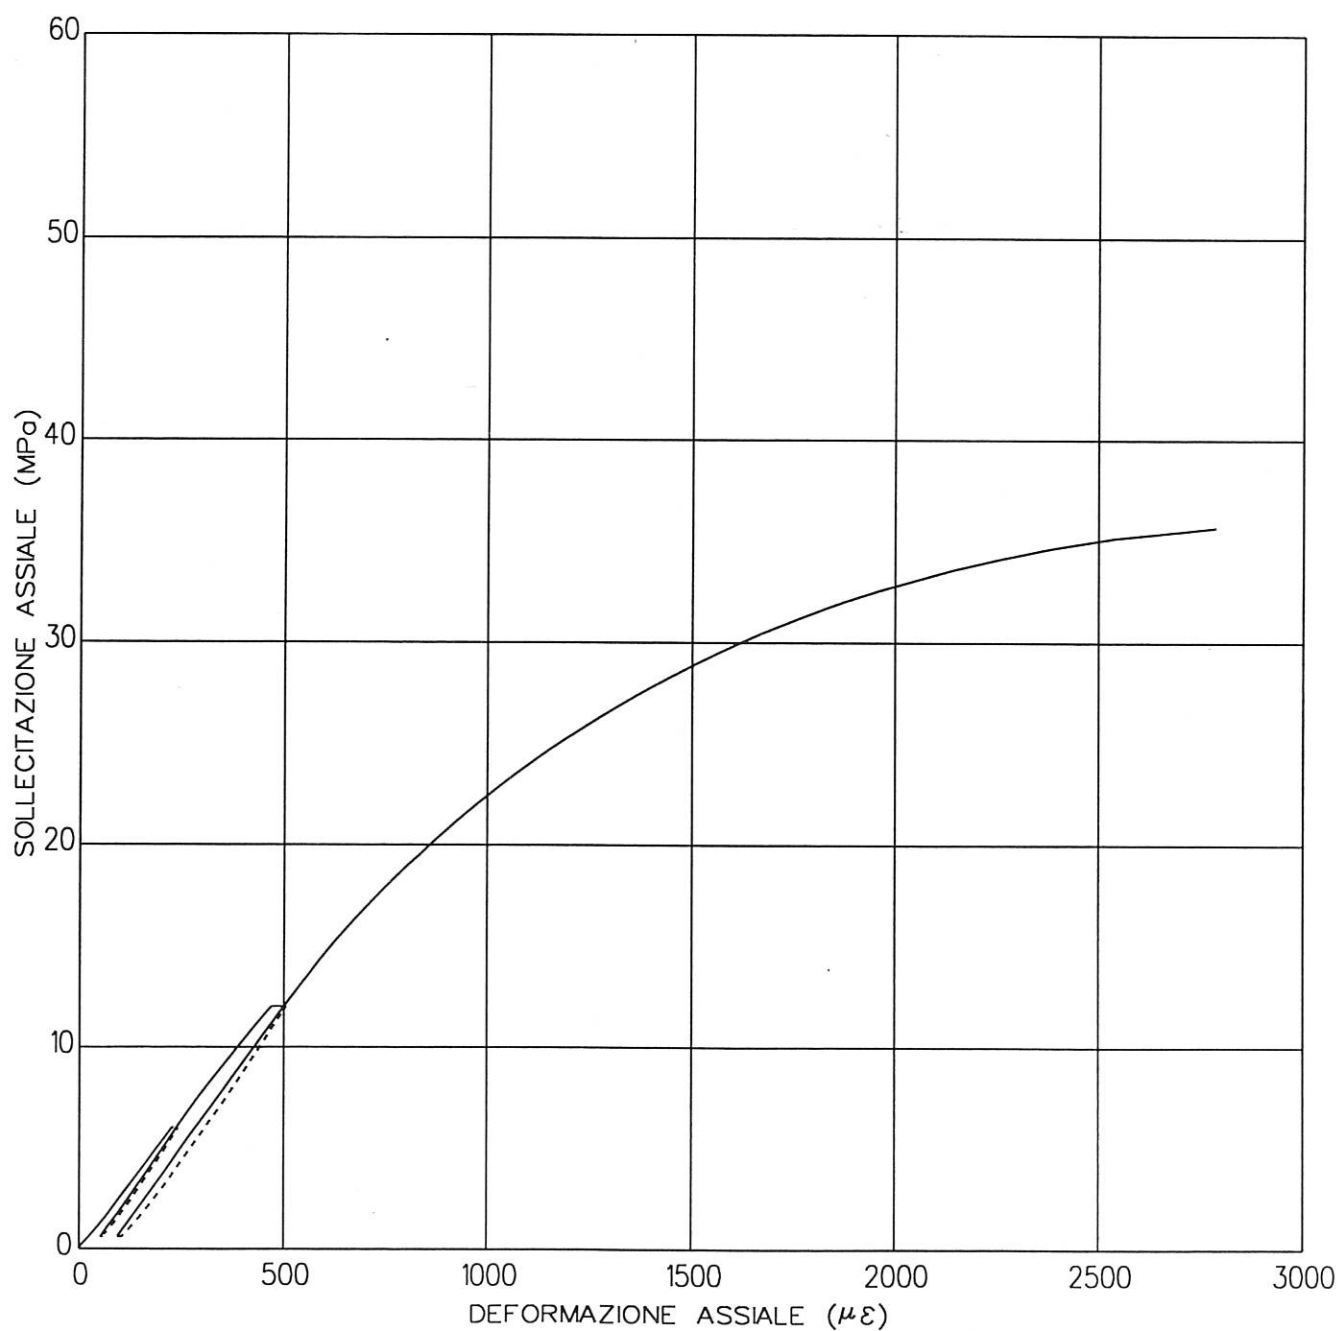
FIG. 24

PROVA DI COMPRESSIONE MONOASSIALE

PROVINO: 4

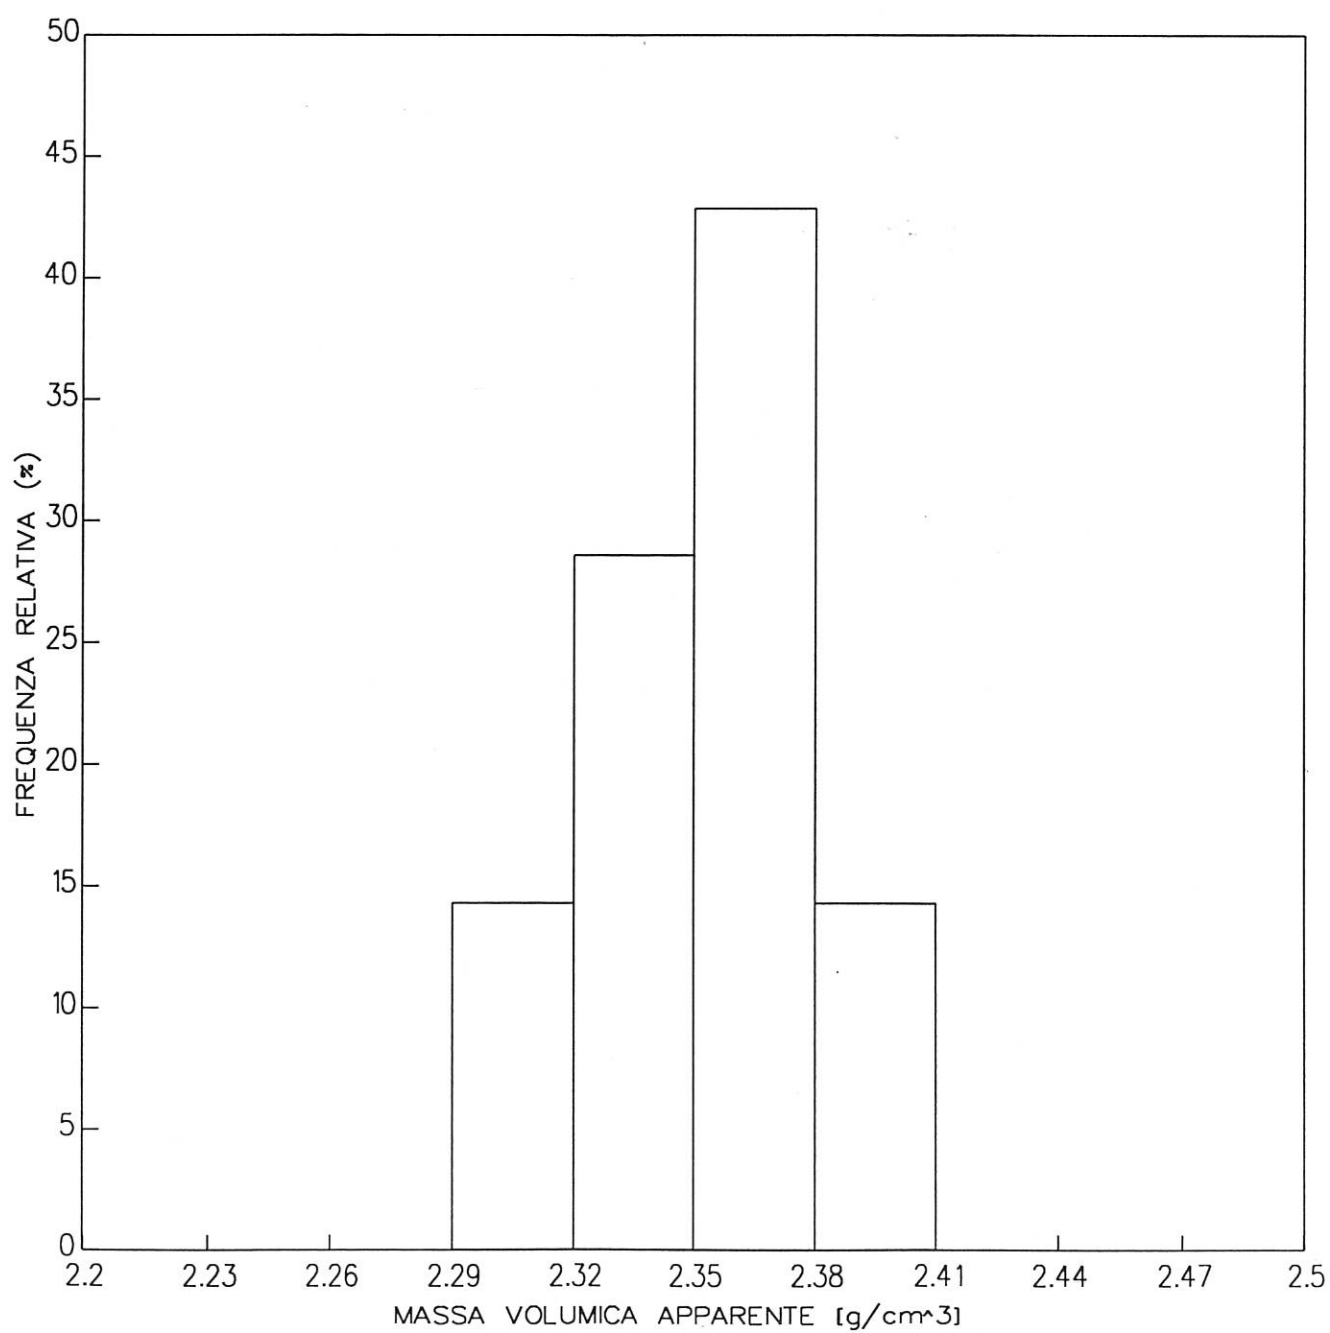
In Fig. 23 è riportato l'istogramma relativo alla massa volumica apparente, in Fig. 24 quello della velocità sonica e in Fig. 27 quello relativo alla resistenza a compressione monoassiale.

ISTOGRAMMA RELATIVO ALLA MASSA VOLUMICA APPARENTE
CANTIERE DI DOSOLO

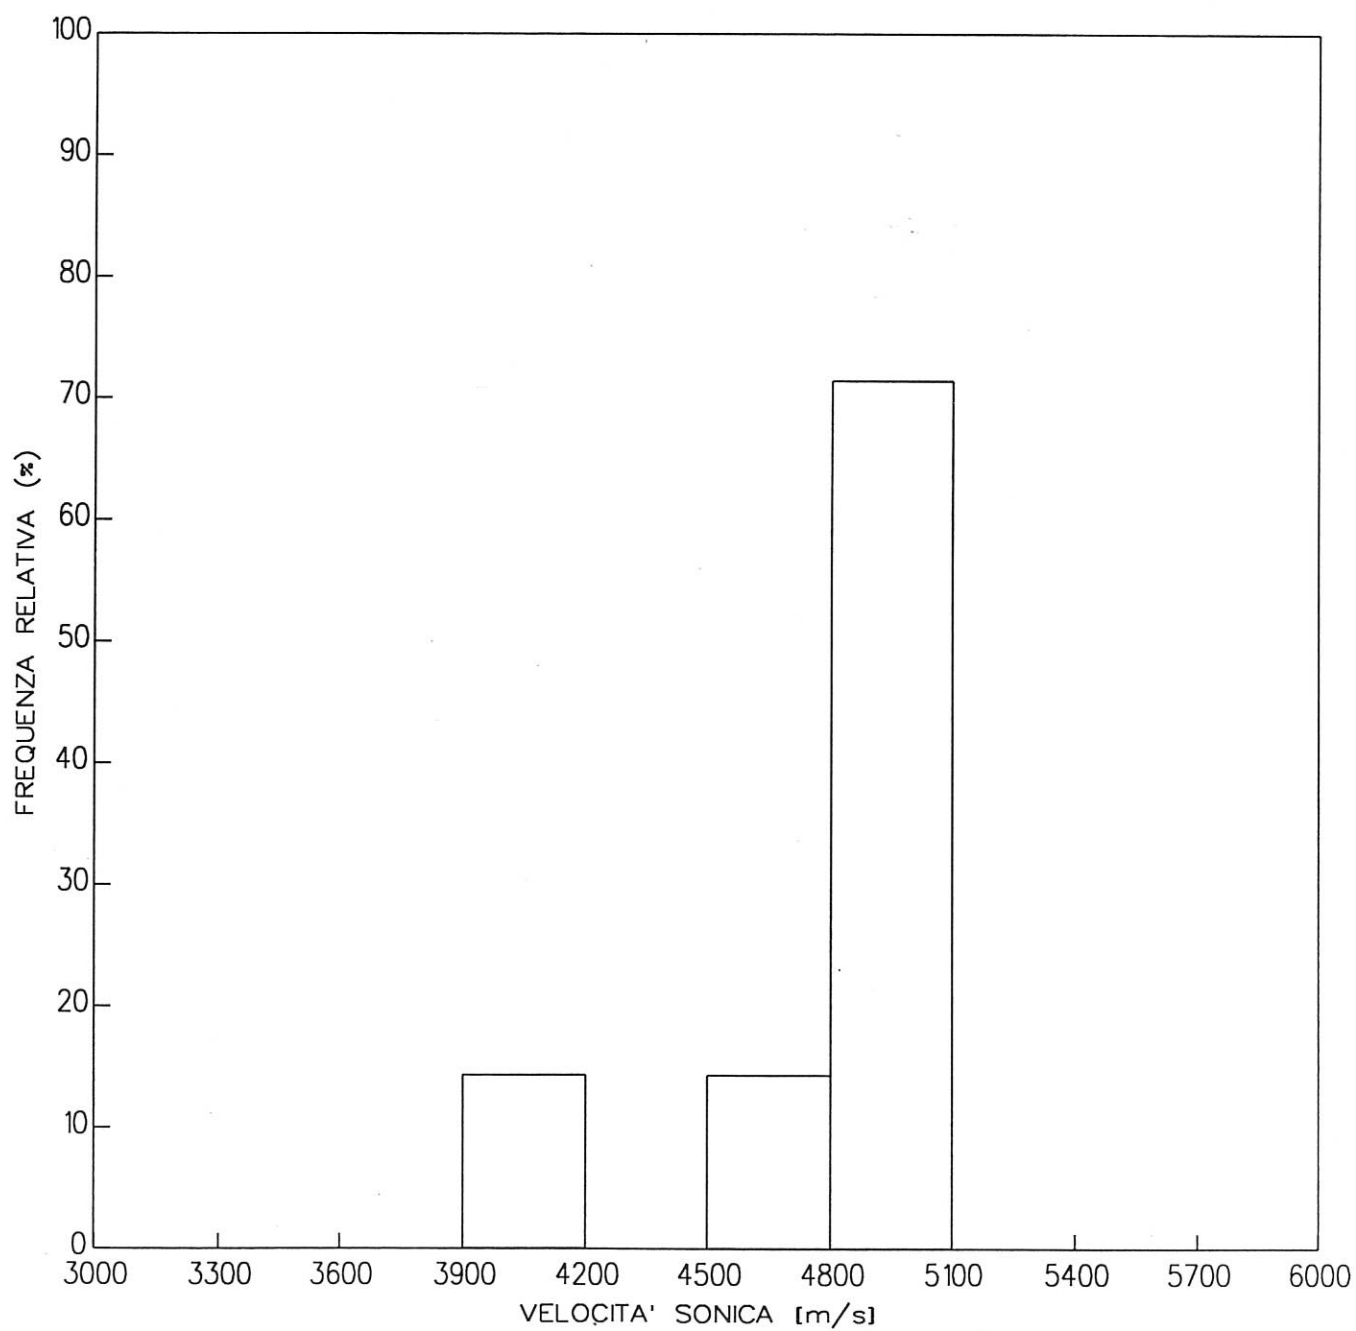
FIG. 26

ISTOGRAMMA RELATIVO ALLA VELOCITA' SONICA
CANTIERE DI DOSOLO

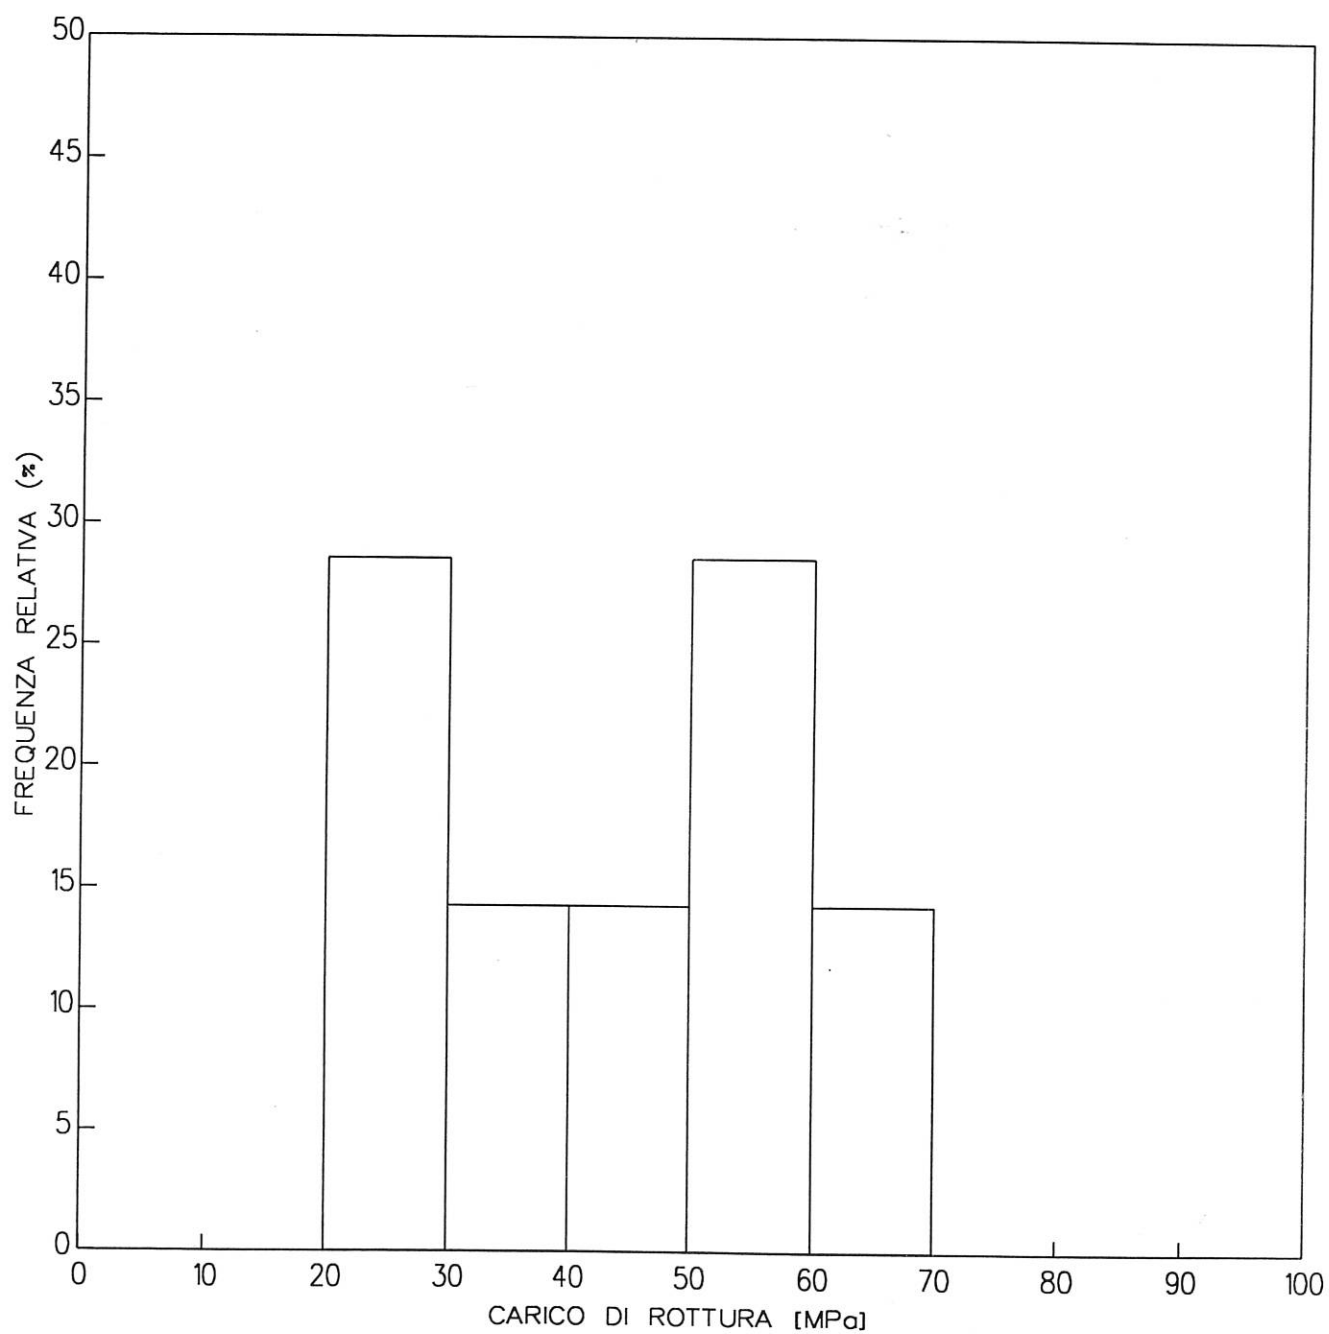
FIG. 27

ISTOGRAMMA RELATIVO AL CARICO DI ROTTURA
CANTIERE DI DOSOLO

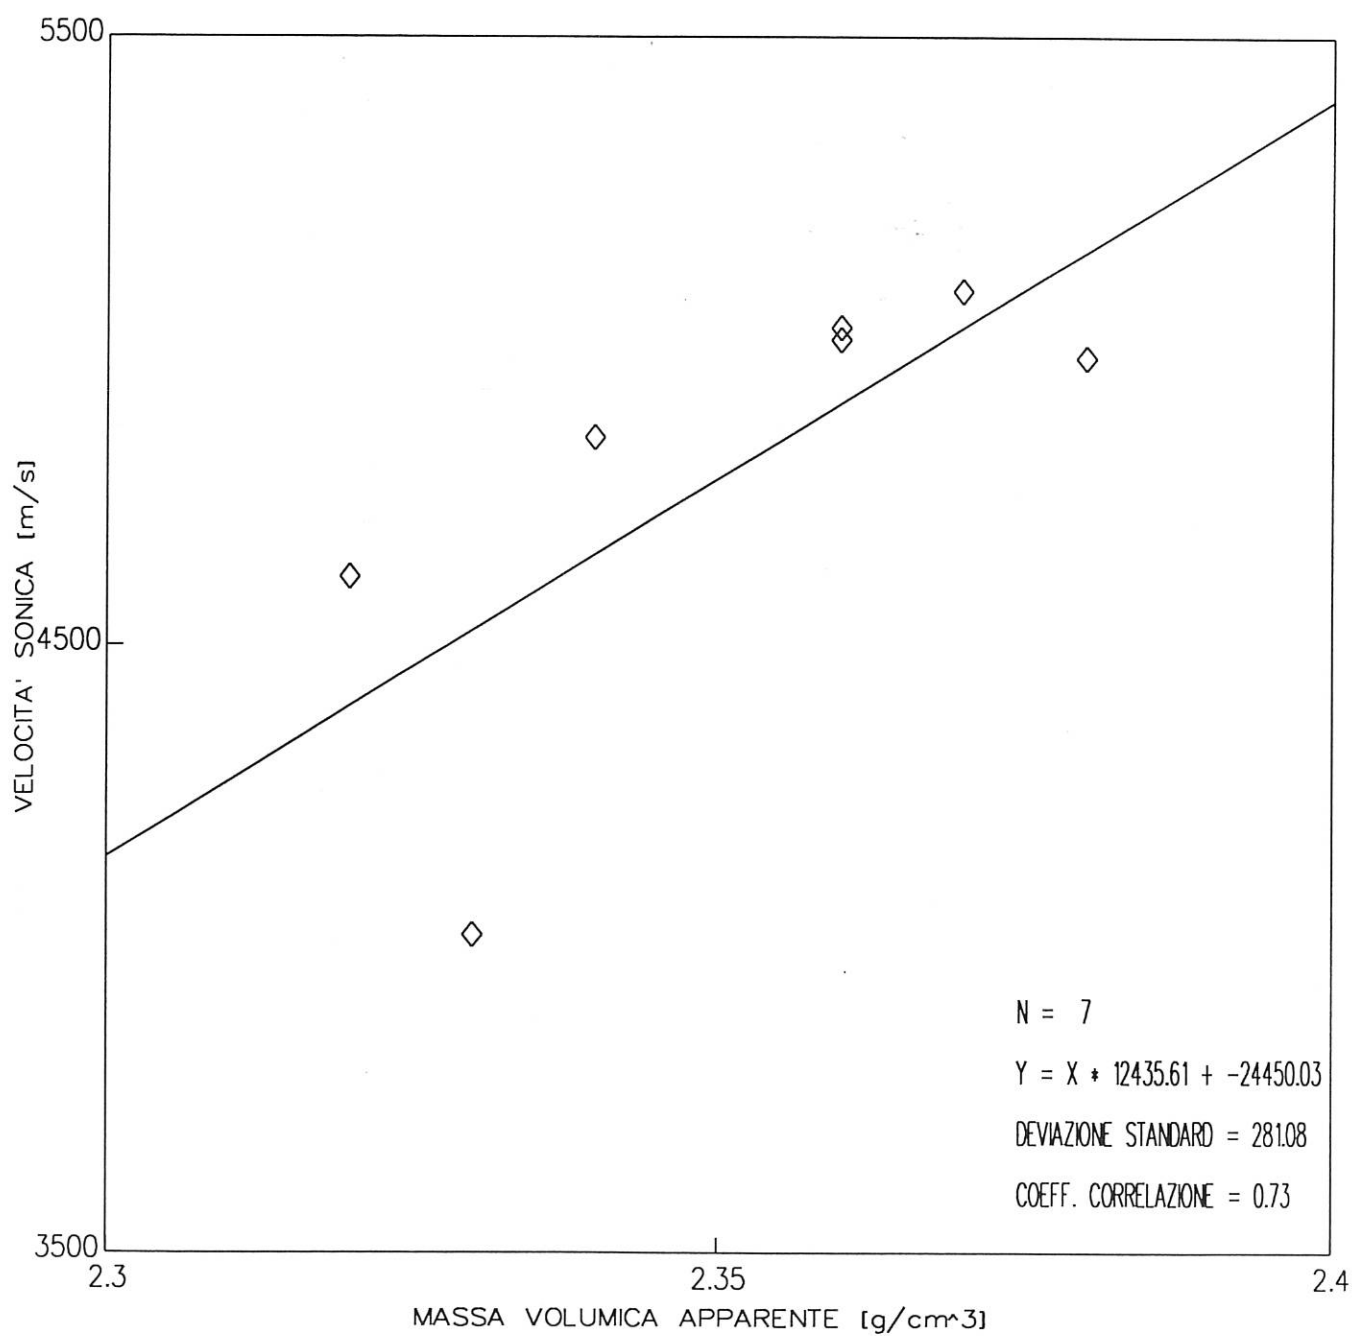
FIG. 28

Sono state inoltre esaminate le correlazioni fra la velocità sonica e la massa volumica apparente (Fig. 28) e quella fra la resistenza a compressione monoassiale e la massa volumica apparente (Fig. 29). Queste correlazioni possono ritenersi soddisfacenti in relazione al limitato numero di campioni esaminati.

RELAZIONE TRA MASSA VOLUMICA APPARENTE E VELOCITA' SONICA
CANTIERE DI DOSOLO

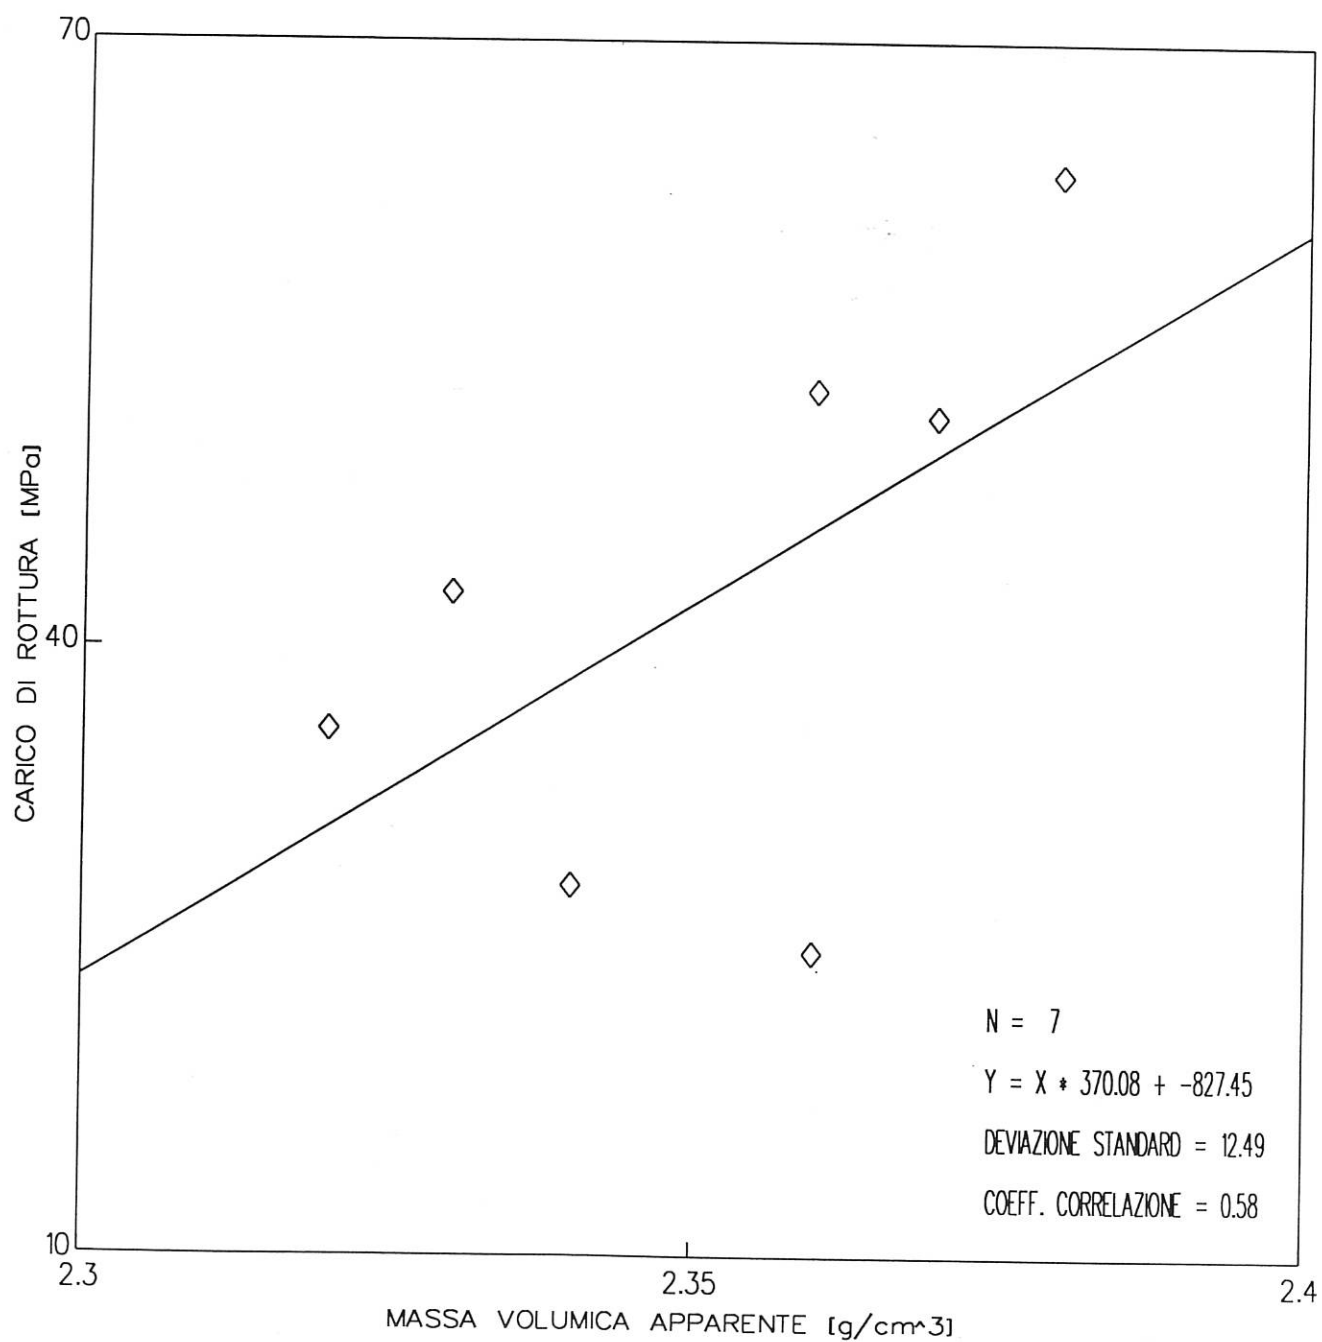
FIG. 29

RELAZIONE TRA MASSA VOLUMICA APPARENTE E CARICO DI ROTTURA
CANTIERE DI DOSOLO

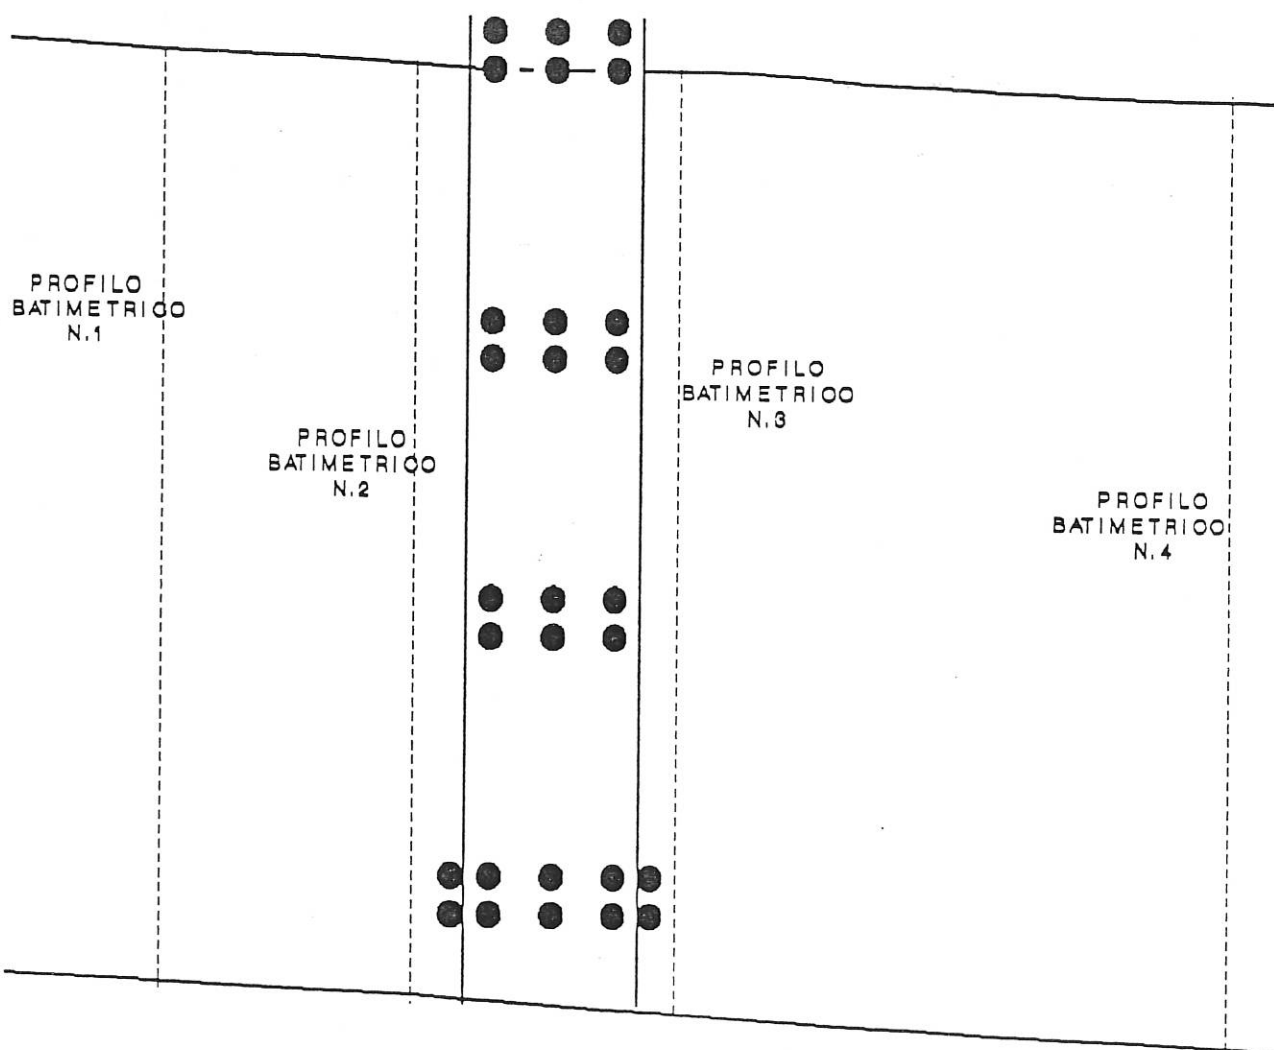
Sono stati effettuati 4 profili batimetrici di lunghezza pari a circa 240 m nelle posizioni indicate nella planimetria di Fig. 30.

UBICAZIONE PROFILI BATIMETRICI PONTE GUASTALLA-DOSOLO FIUME PO

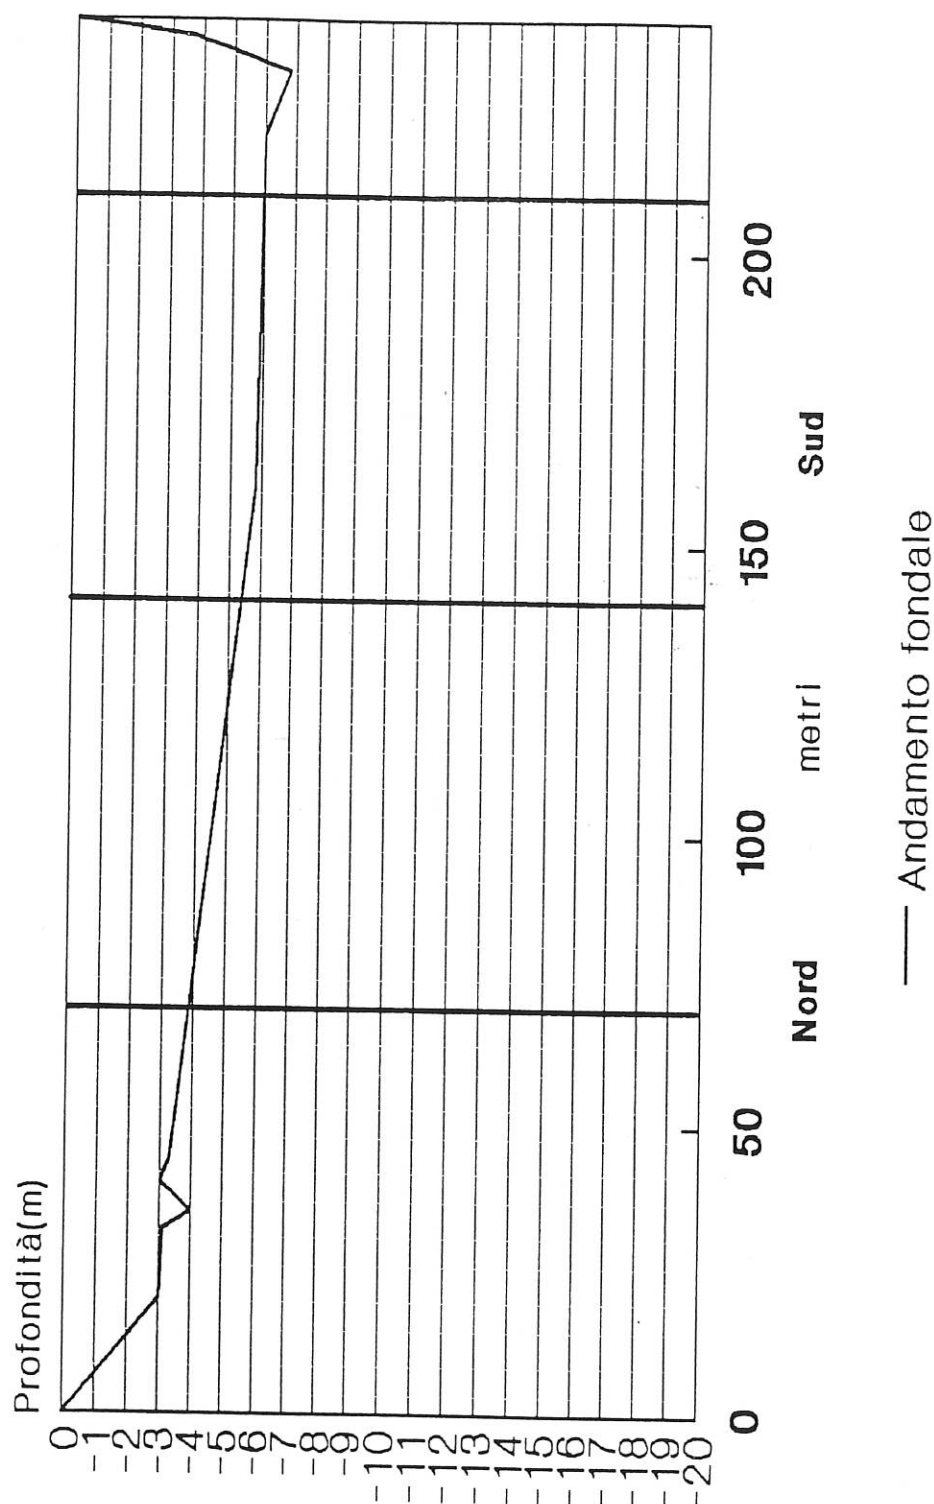
FIG. 31

Profilo batimetrico N. 1: da Sud a Nord - 50 m circa a monte del ponte

I profili batimetrici relativi alle 4 sezioni investigate sono riportate nelle Figg. 31 + 34. In generale si nota un regolare approfondimento del fondale da Nord a Sud. In prossimità del ponte, tra la pila n. 8 e la n. 9 si registra un approfondimento massimo di 8 e 11 m piuttosto accentuato rispetto al normale andamento del fondale (si vedano i profili batimetrici n. 2 e n. 3). A Sud, tra la pila n. 9 e l'argine del fiume, la risalita del fondale risulta, in tutti e quattro i profili batimetrici, molto inclinata (infatti, in una decina di metri il fondale risale di 5/8 metri).

PROFILO BATIMETRICO N.1 PONTE GUASTALLA-DOSOLO

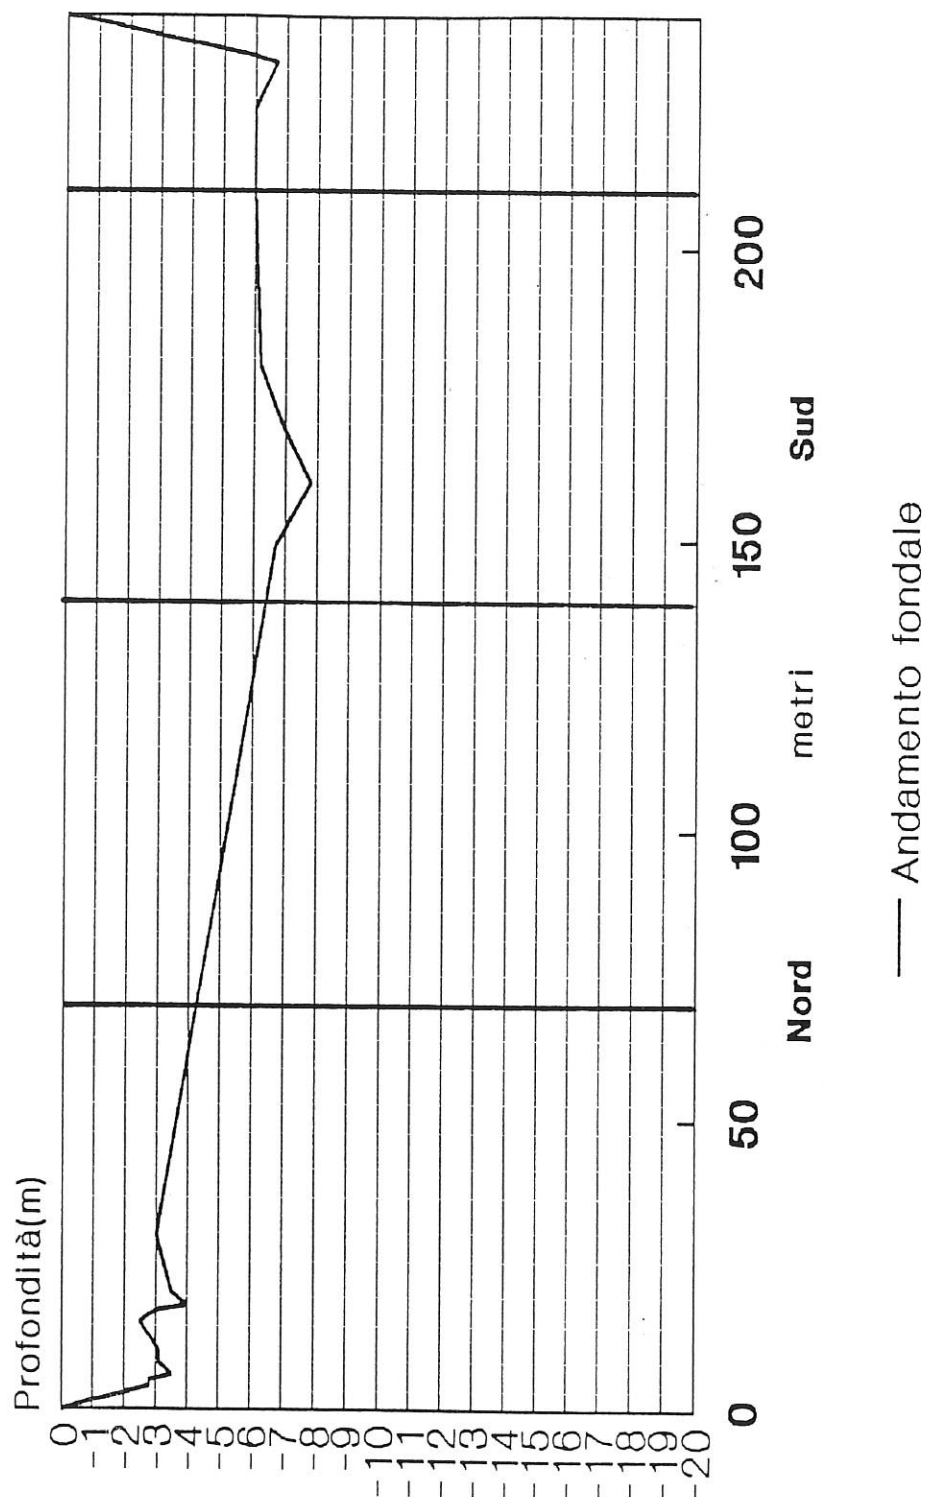
FIG. 32

Profilo batimetrico N. 2: da Nord a Sud - in prossimità del ponte (sul lato di monte)

PROFILO BATIMETRICO N.2 PONTE GUASTALLA-DOSOLO

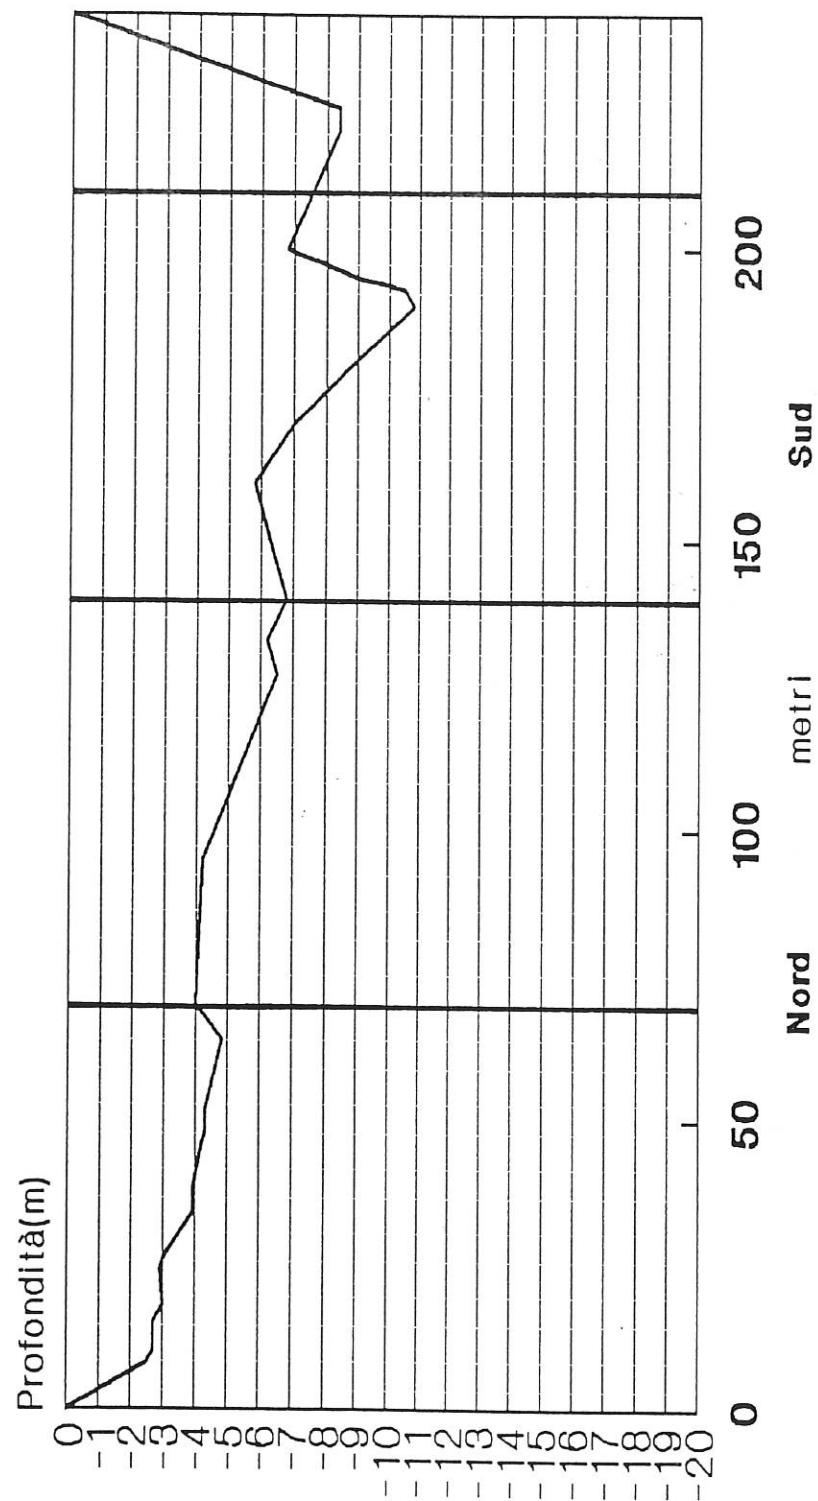
Profilo batimetrico N. 3: da Sud a Nord - in prossimità del ponte (sul lato di valle)

PROFILO BATIMETRICO N.3 PONTE GUASTALLA-DOSOLO

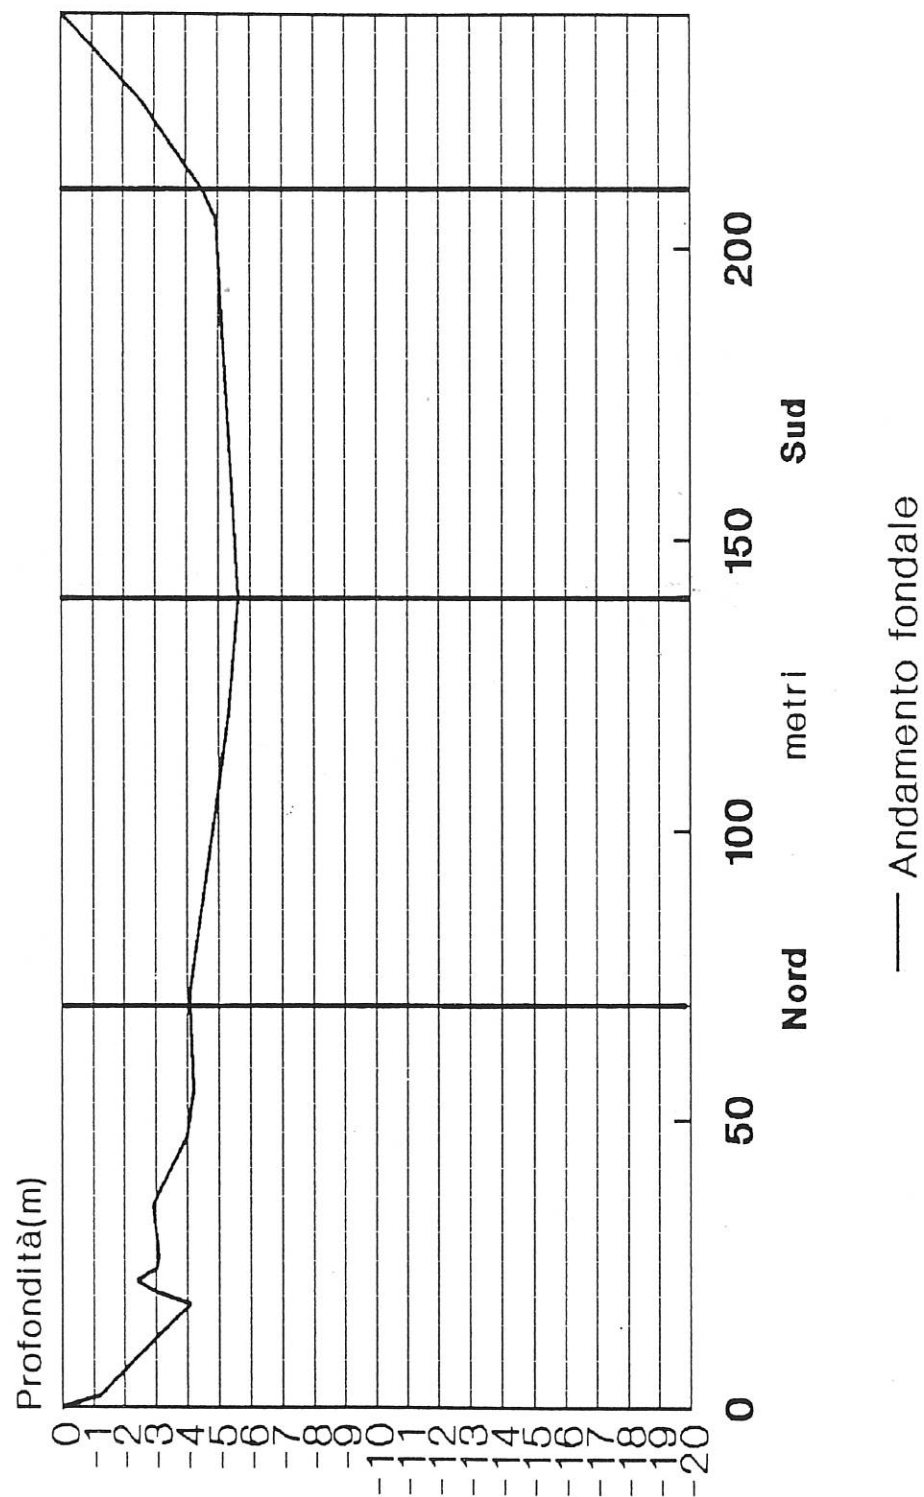
FIG. 34

Profilo batimetrico N. 4: da Nord a Sud - 100 m circa a valle del ponte.

PROFILO BATIMETRICO N.4 PONTE GUASTALLA-DOSOLO
