## MANUTENZIONE STRAORDINARIA DEL PONTE SUL FIUME PO TRA GUASTALLA (RE) E DOSOLO (MN)

# PROGETTO ESECUTIVO

## INTERVENTI CONSOLIDAMENTO PALI

### PILE 6-7-8-9 - FASI

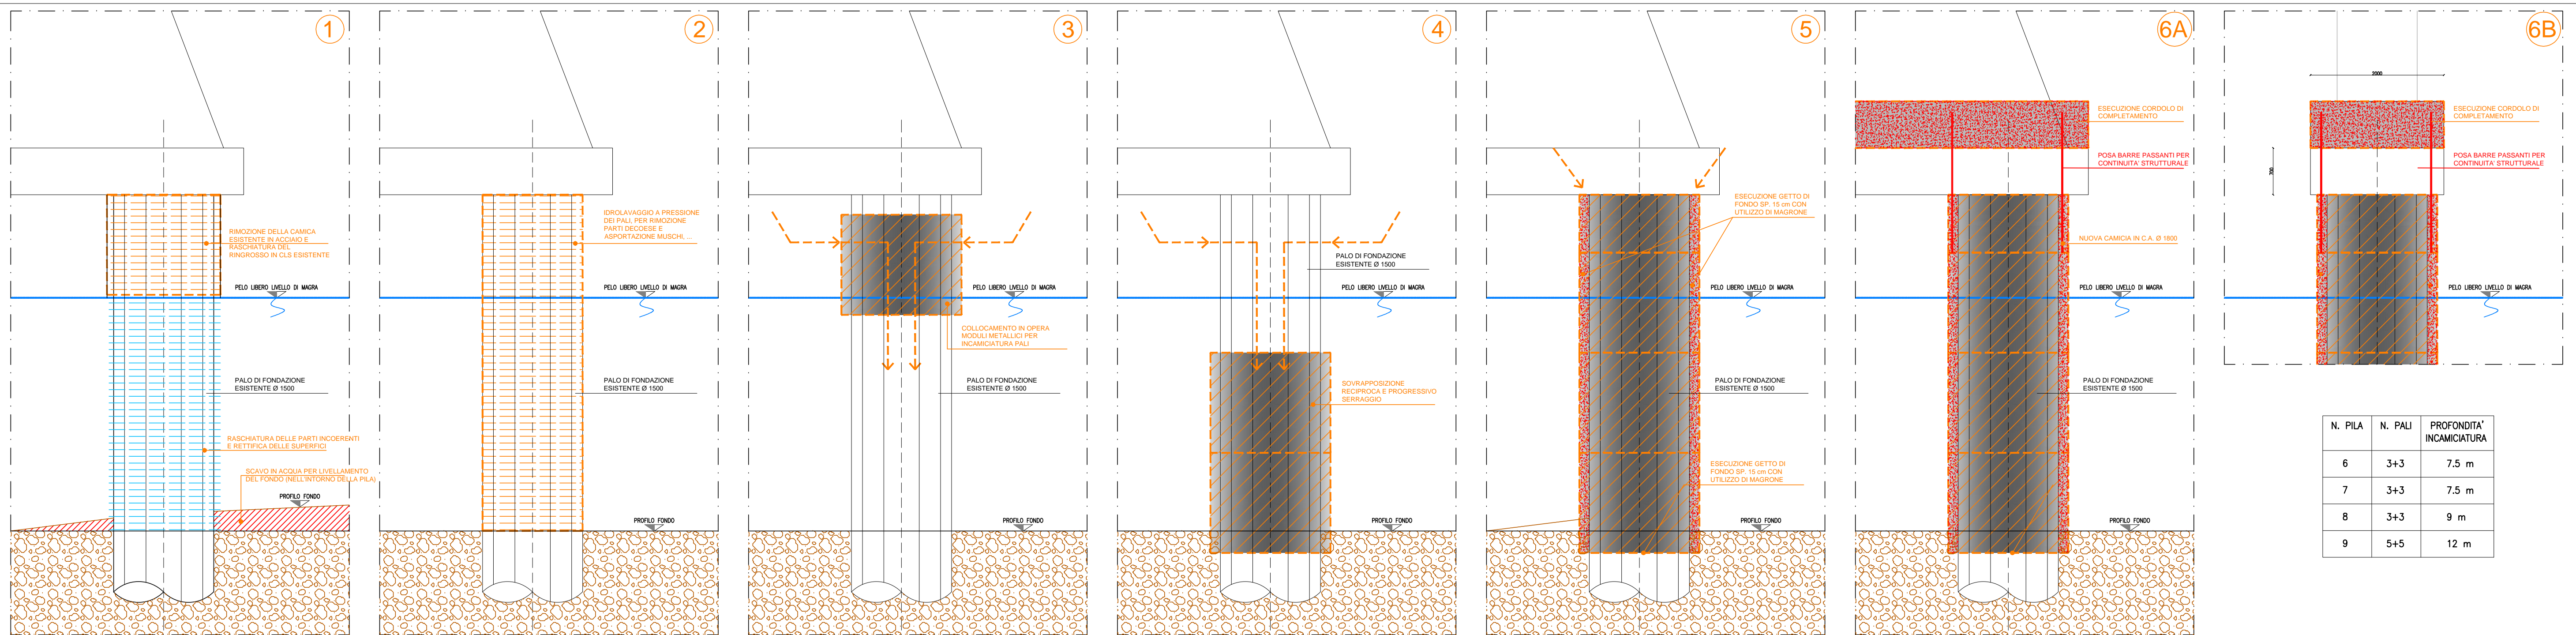
Foto camiciature pile esistenti da rimuovere

IL RINFORZO DOVRA' ESTENDERSI AL DI SOTTO DEL PELO LIBERO DELL'ACQUA, PREVEDENDO LA RASCHIATURA DELLA CAMICIA IN ACCIAIO ESISTENTE CON L'ELIMINAZIONE DELLE PARTI INCOERENTI E LA POSA DELLA CASSERATURA IN ACCIAIO ZINCATO, LA POSA DEI FERRI D'ARMO ED IL GETTO DI CALCESTRUZZO PREDOSATO FIBRORINFORZATO (marchiato CE) - voce B.09.380

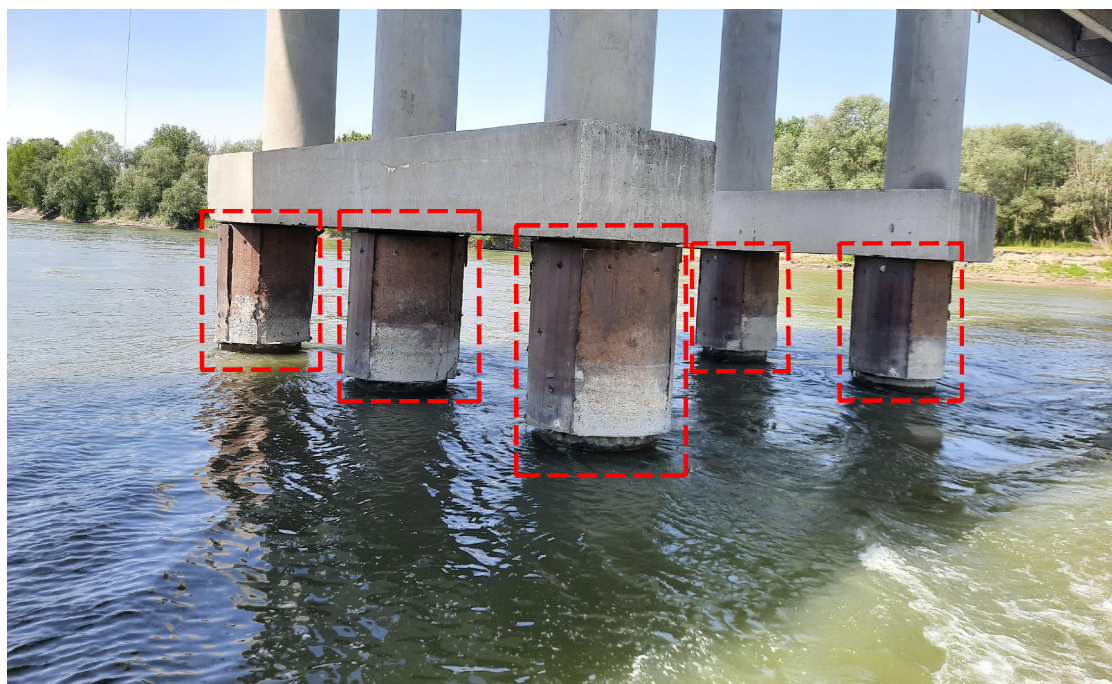
Foto 1 degrado pile fuori acqua

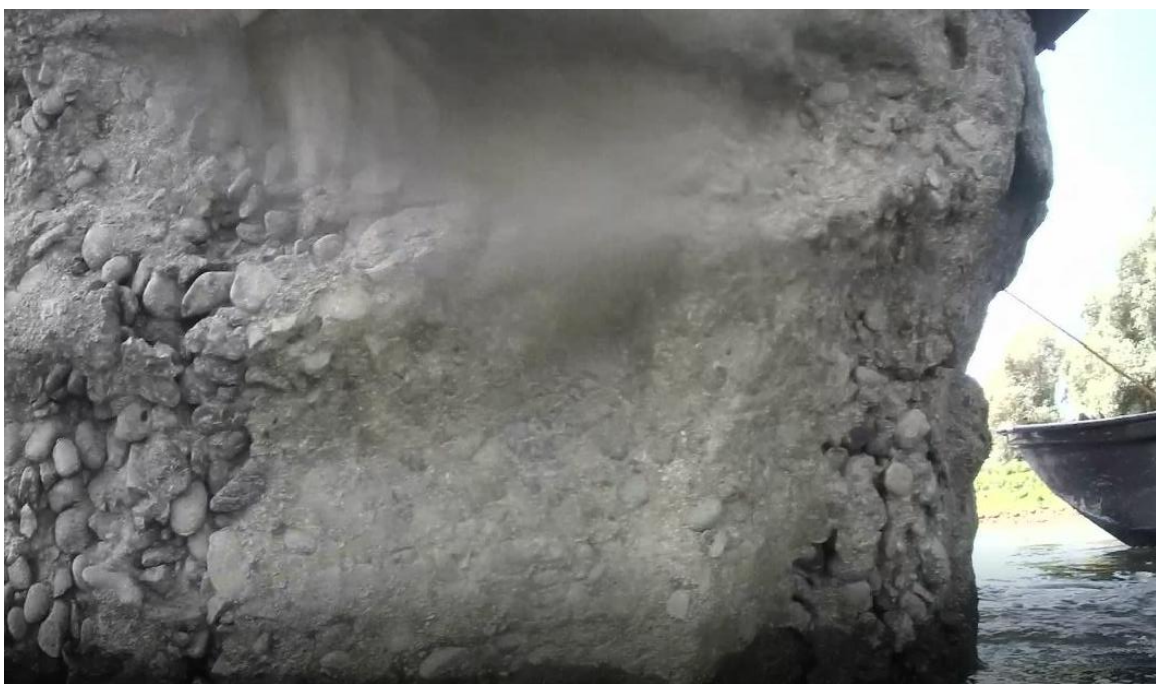
Foto 2 degrado pile fuori acqua

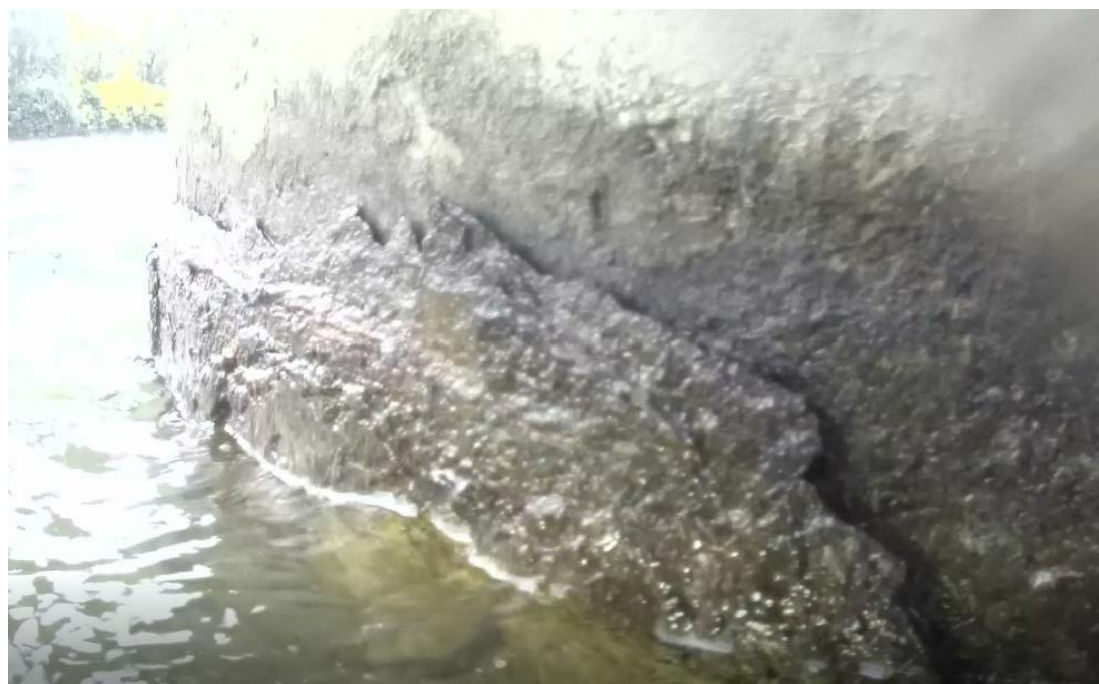
Foto 3 degrado pile fuori acqua

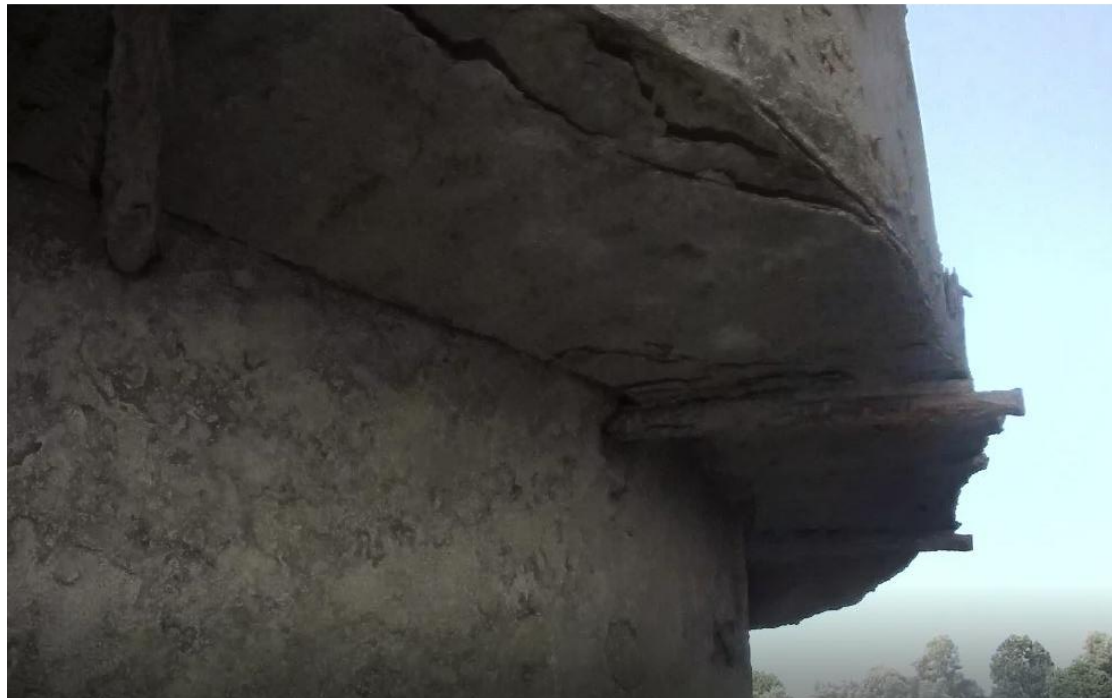
Foto 4 degrado pile fuori acqua

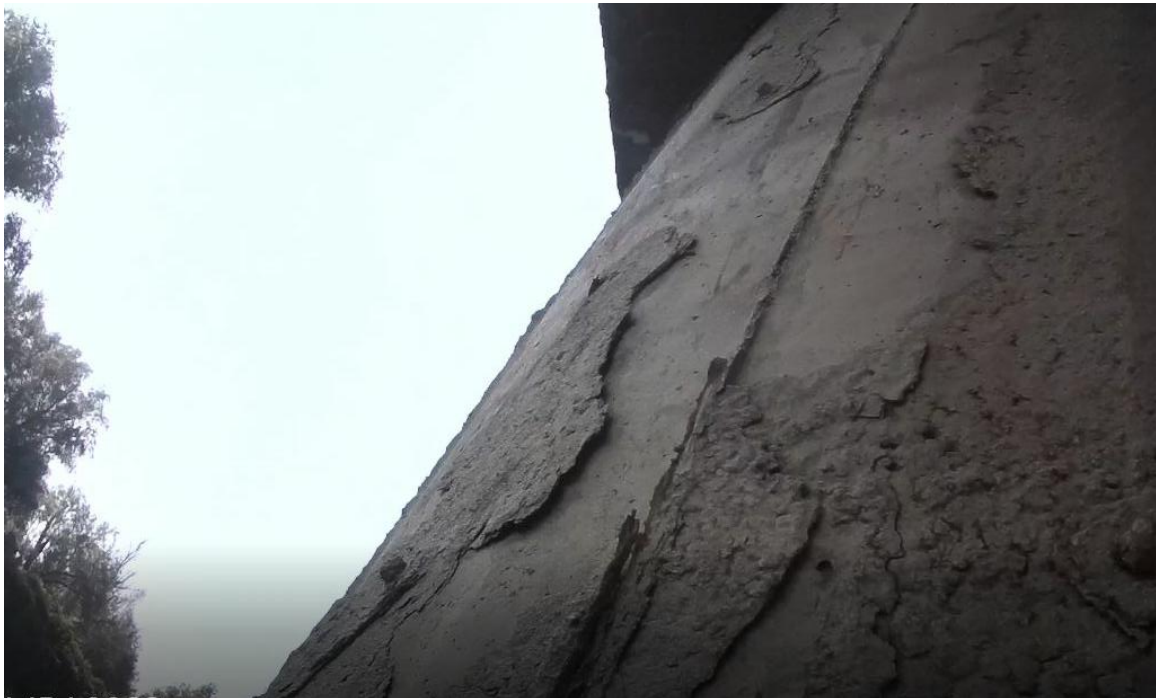
Foto 5 degrado pile fuori acqua

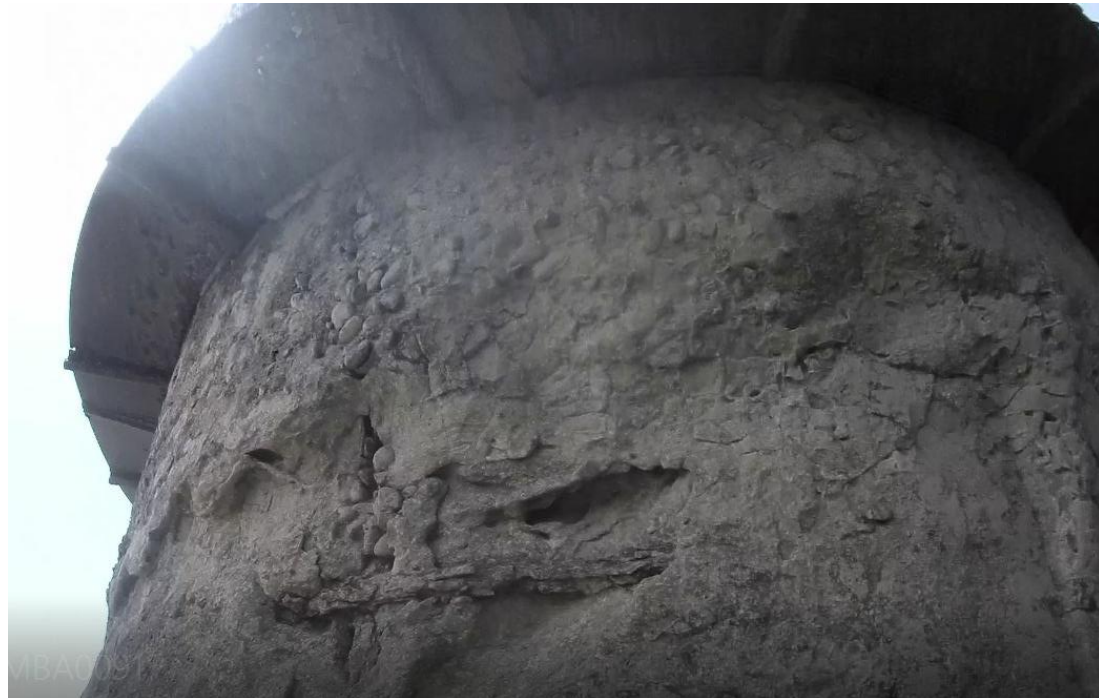
Foto 1 indagine subacqua

N.B.: PREVENTIVAMENTE ALL'INIZIO DEI LAVORI SI PRESCRIVE L'INDAGINE VISIVA SUBACQUEA DELLO STATO DI DEGRADO DEI PALI SOMMERSI, E LA DETERMINAZIONE DELL'ALTEZZA LIBERA.

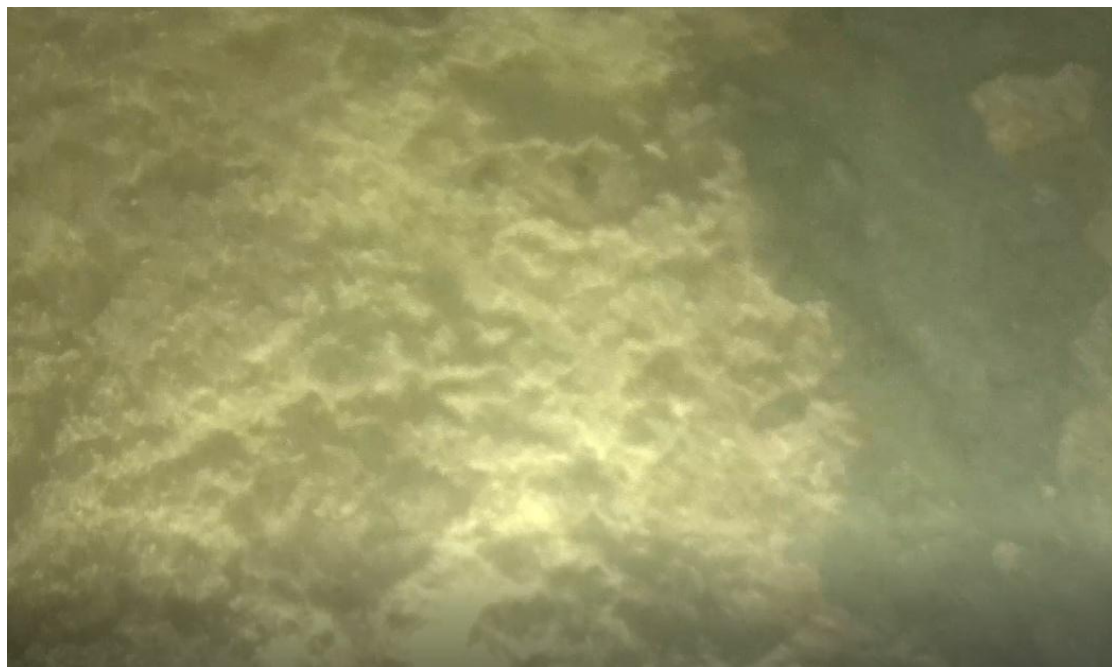
Foto 2 indagine subacqua

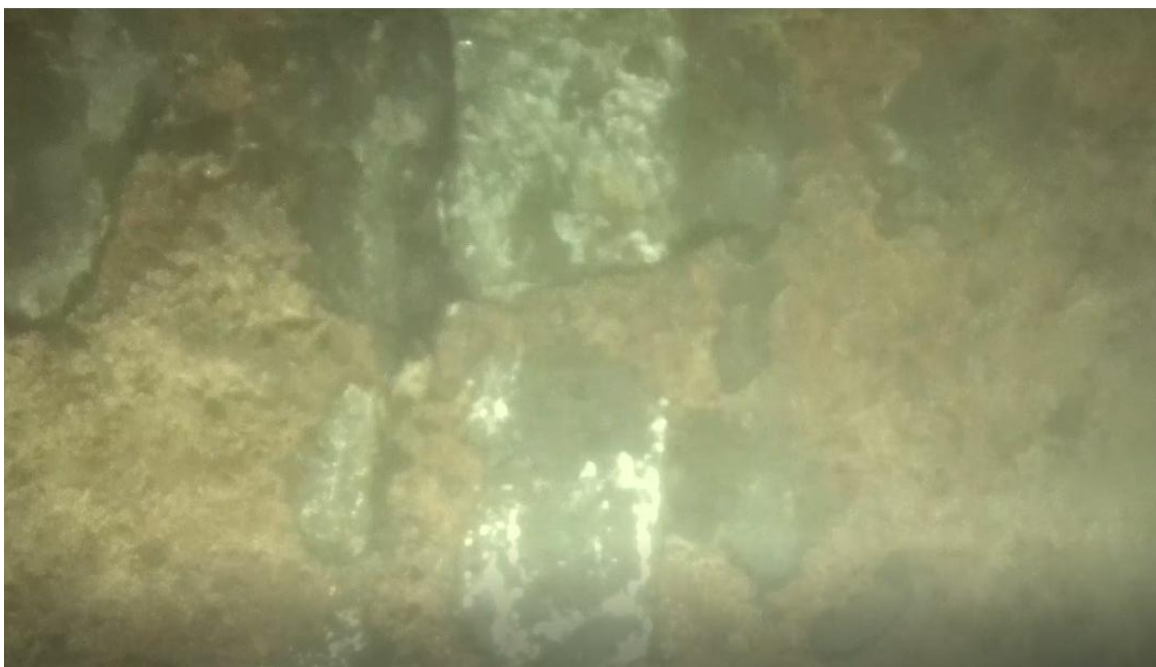
Foto 3 indagini subacqua
